RAPORT WSTĘPNY

Państwowej Komisji Badania Wypadków Lotniczych

2024-0138

Reims Aviation S.A., Cessna FA150L, SP-KIK

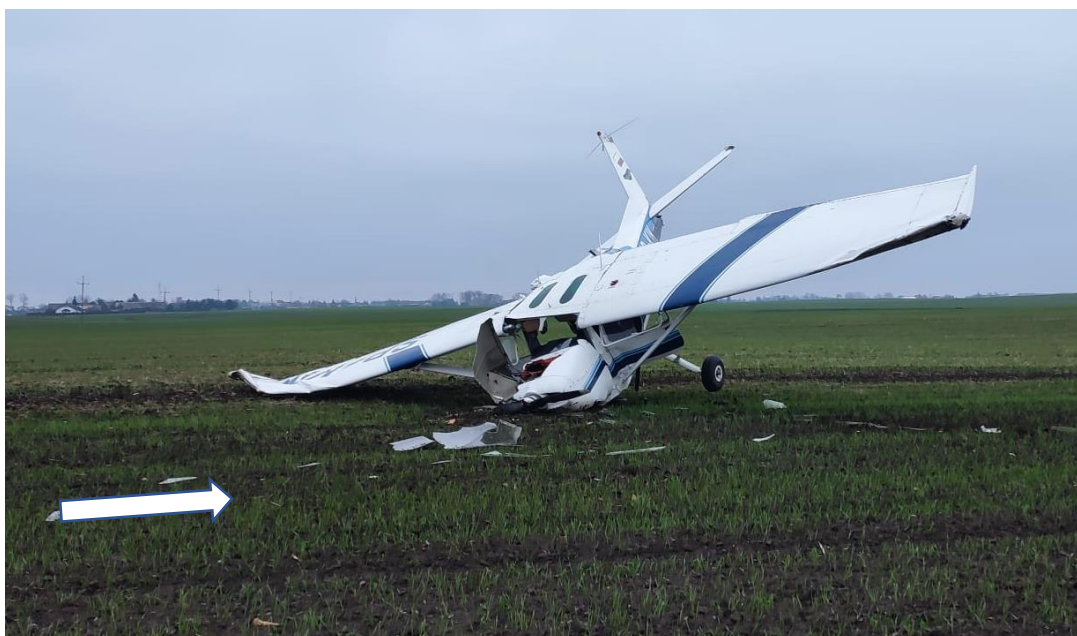
Samolot zatrzymał się w odległości 26 metrów od linii energetycznej, odchylony o ok. 140 – 160° względem kierunku startu, z pochyleniem ok. 35°. Załoga wyszła z samolotu o własnych siłach.

Rys. 1. Cessna-150 SP-KIK na miejscu wypadku. Białą strzałką zaznaczono przybliżony kierunek startu (równoległy do linii upraw)

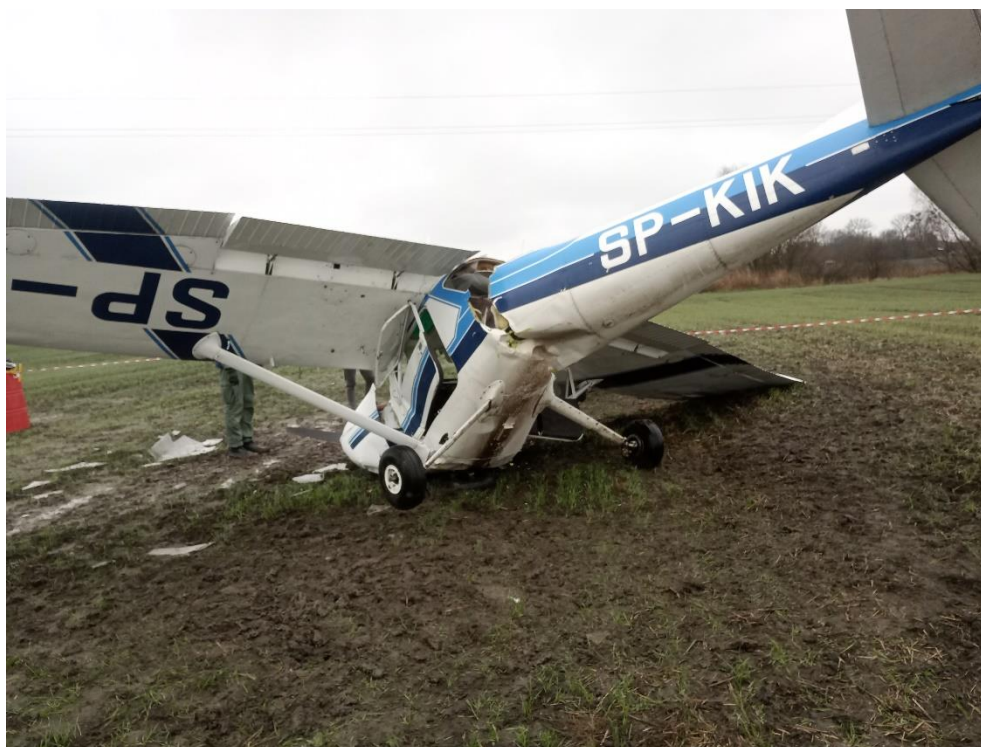
- Przełamanie kadłuba za kabiną załogi, z rozerwaniem poszycia z lewej strony i zgnieceniem strony prawej i spodu;
- Uszkodzenie okuć mocujących prawe skrzydło;
- Wygięcie końcówki prawego skrzydła (na odcinku ok. $\frac{1}{2}$ rozpiętości lotki), od strony krawędzi natarcia;
- Wyłamanie goleni podwozia przedniego w tył;
- Uszkodzenie kratownicowego łoża silnika;

Rys. 2. Przełamanie kadłuba za kabiną załogi

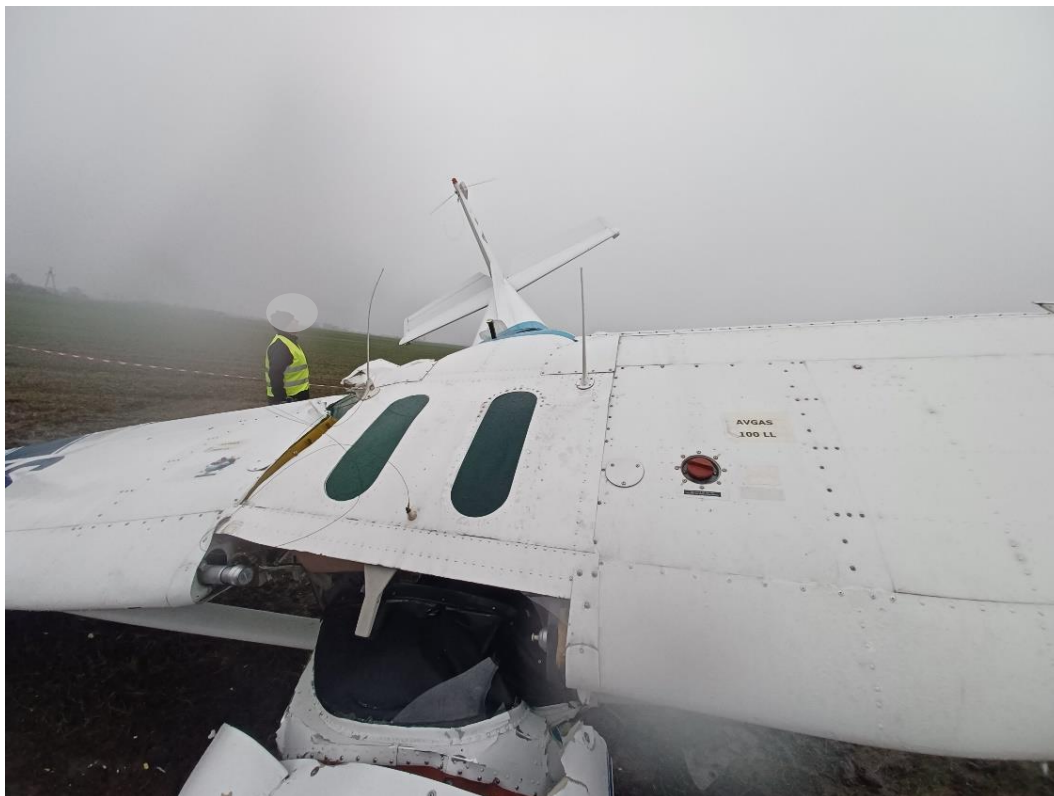
Rys. 3. Uszkodzone mocowania prawego skrzydła

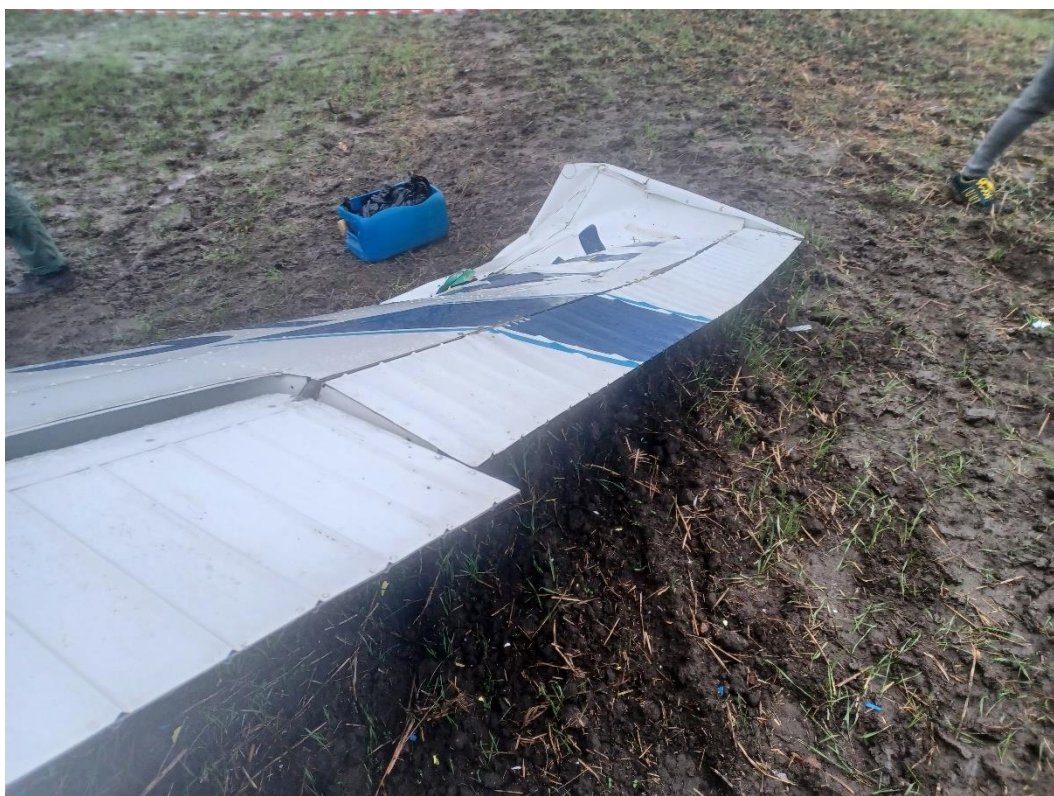
Rys. 4. Wygięcie końcówki prawego skrzydła (na odcinku ok. 1/2 rozpiętości lotki),
od strony krawędzi natarcia

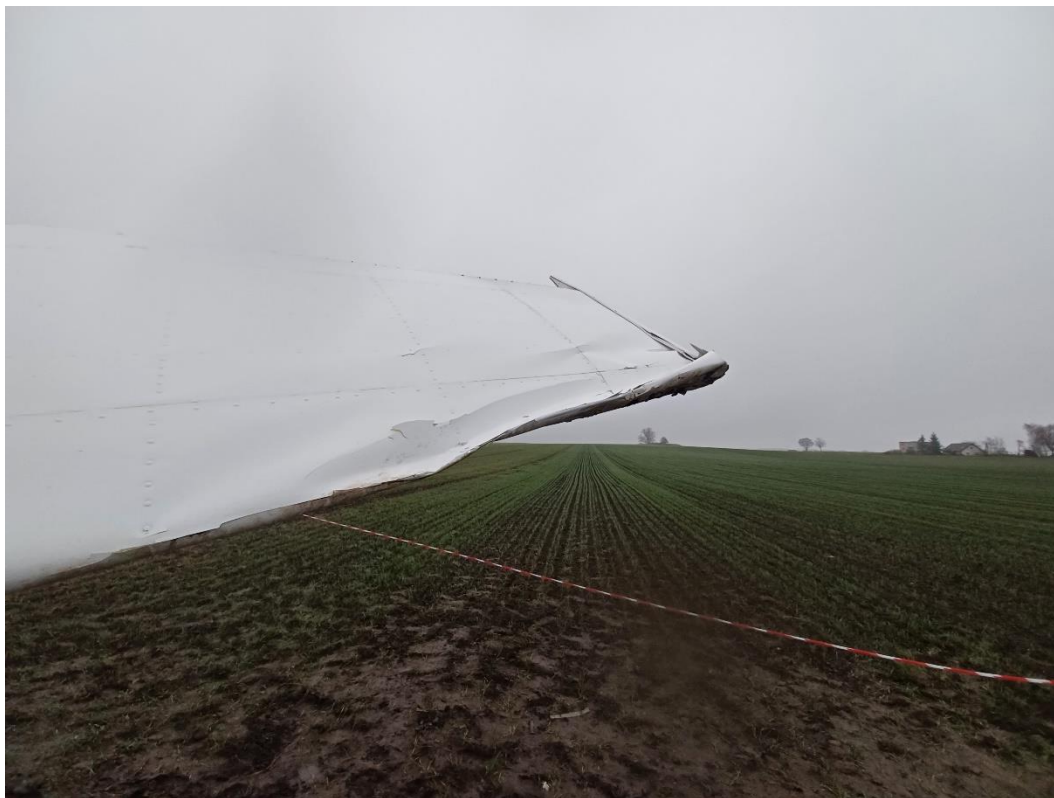
Rys. 5. Wgięcie krawędzi natarcia końcówki lewego skrzydła

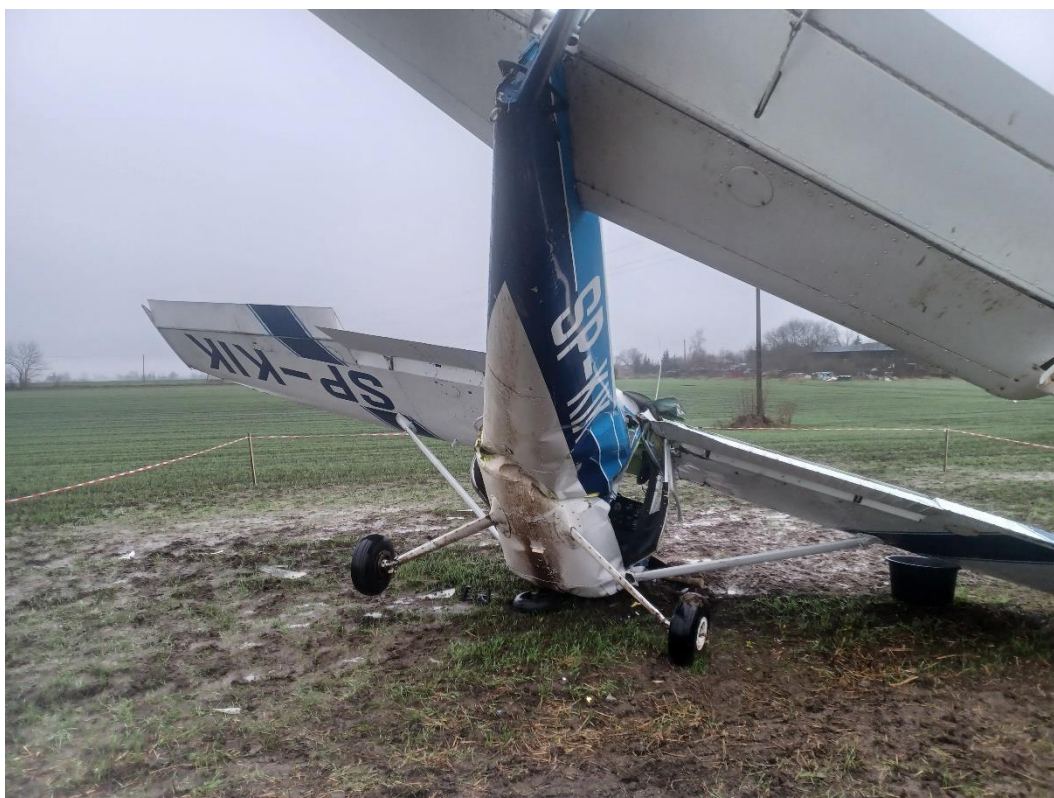
Rys. 6. Uszkodzenie (przełamanie) kadłuba w widoku od strony ściskanej. Pod kadłubem widoczna wybudowana goleń podwozia przedniego. Widoczne również oderwane prawe skrzydło
