RAPORT WSTĘPNY

Państwowej Komisji Badania Wypadków Lotniczych

2025-0003

Aviation Artur Trendak, Tercel, UL-AG, Wiatrakowiec,
SP-XXAX

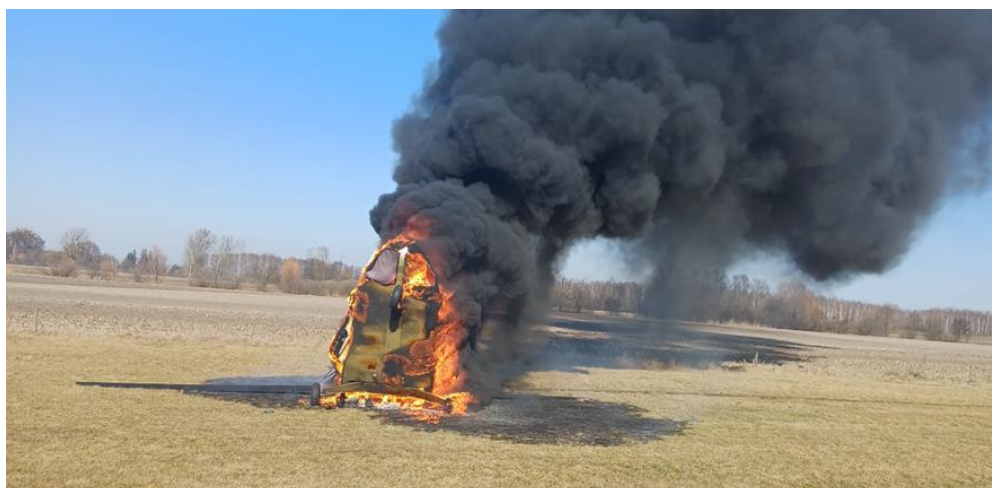
Rys. 1. Faza pożaru wiatrakowca o znakach rejestracyjnych SP-XXAX na lądowisku Baranów. [źródło: Ośrodek Szkolenia Lotniczego Artur Trendak]

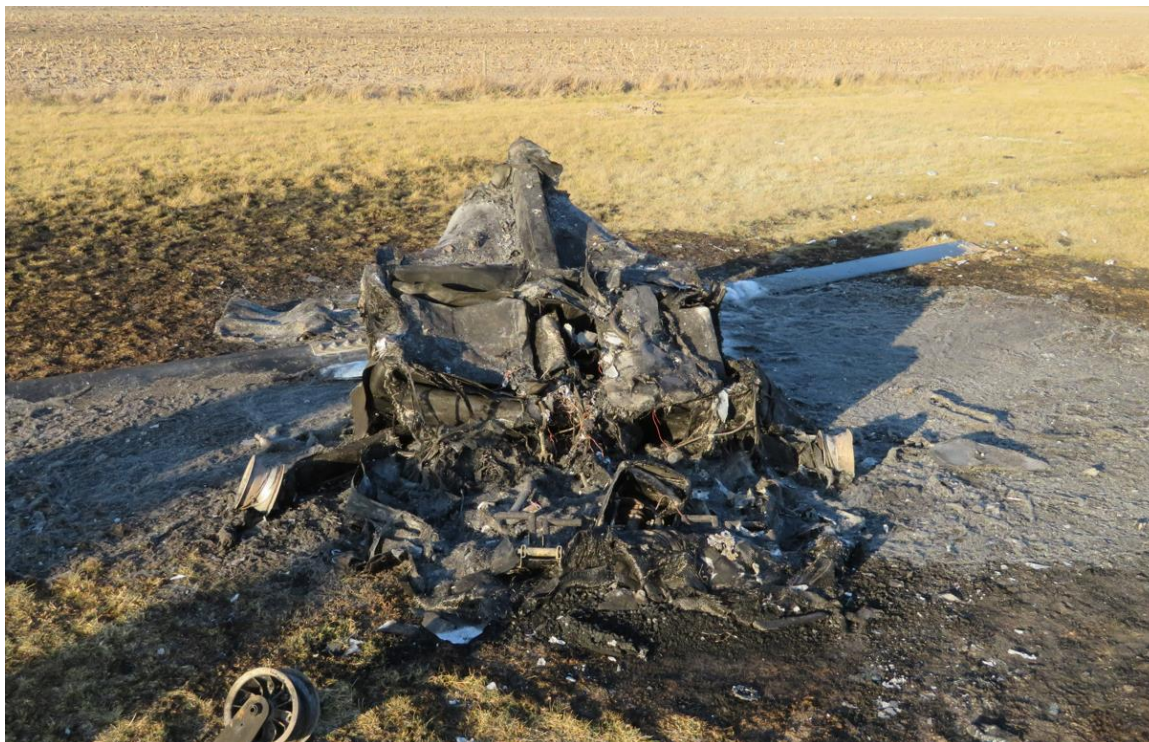
Wiatrakowiec uległ całkowitemu spaleni.

Rys. 2. Wrak wiatrakowca typu Tercel o znakach SP-XXAX. po całkowitym spaleni.

Zespół badawczy zebrał oświadczenia uczestników i świadków wypadku, zapoznał się z dokumentacją ośrodka szkolenia lotniczego oraz dokumentacją statku powietrznego. Ponadto zabezpieczone zostały nagrania z monitoringu na lądowisku. Wstępna analiza wskazuje na możliwe rozszczelnienie instalacji paliwowej jako przyczynę powstania pożaru po lądowaniu. Uwagę zwrócono na problemy z układem paliwowym wykazane w biuletynie producenta i opublikowane na stronie <https://trendak.eu/do-pobrania/>). Wykonano oględziny silnika, który nie uległ całkowitemu spaleni. Podjęto decyzję o jego zbadaniu w celu ustalenia ewentualnej przyczyny spadku mocy.
