# UCHWAŁA

Państwowej Komisji Badania Wypadków Lotniczych

z dnia 14 marca 2025 r.  
w sprawie **incydentu lotniczego**

Boeing -737-300-36N, LY-ELF

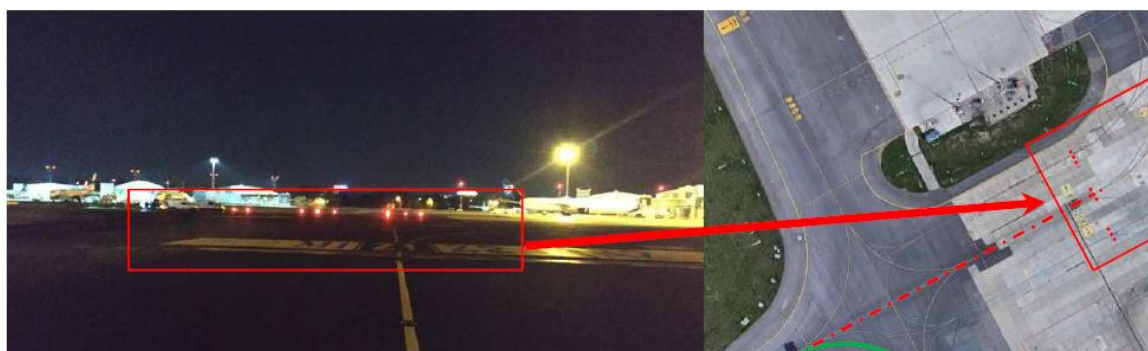
Rys. 1. Mapa poglądowa. [Źródło: PP Porty Lotnicze].

W dniu 9 sierpnia 2019 r. załoga statku powietrznego typu Boeing 737-36N o znakach rejestracyjnych LY-ELF użytkowanego przez przewoźnika GetJet Airlines, po lądowaniu na lotnisku EPWA około godziny 22:09Z, nie zastosowała się do wydanej instrukcji kołowania i po zwolnieniu RWY 33 via S2 zajęła zamknięty odcinek DK Z1. Po unieruchomieniu statku powietrznego na DK Z1, przeprowadzono deboarding pasażerów oraz rozładunek bagaży w konsekwencji przekroczenia podwoziem głównym linii lamp przeszkodowych ustawionych w konfiguracji 3x3 szt. (DK ZO/Z/ZB), z których jedna została uszkodzona.

PP Porty Lotnicze wydały zalecenia dotyczące zasłaniania znaków kierunkowych i wyłączenia świateł nawigacyjnych prowadzących do/lub znajdujących się w obszarze prowadzonych prac remontowo-budowlanych.
