# RAPORT KOŃCOWY

Państwowej Komisji Badania Wypadków Lotniczych

## 2025-0015

Reims Aviation S.A., F150M, SP-PIA

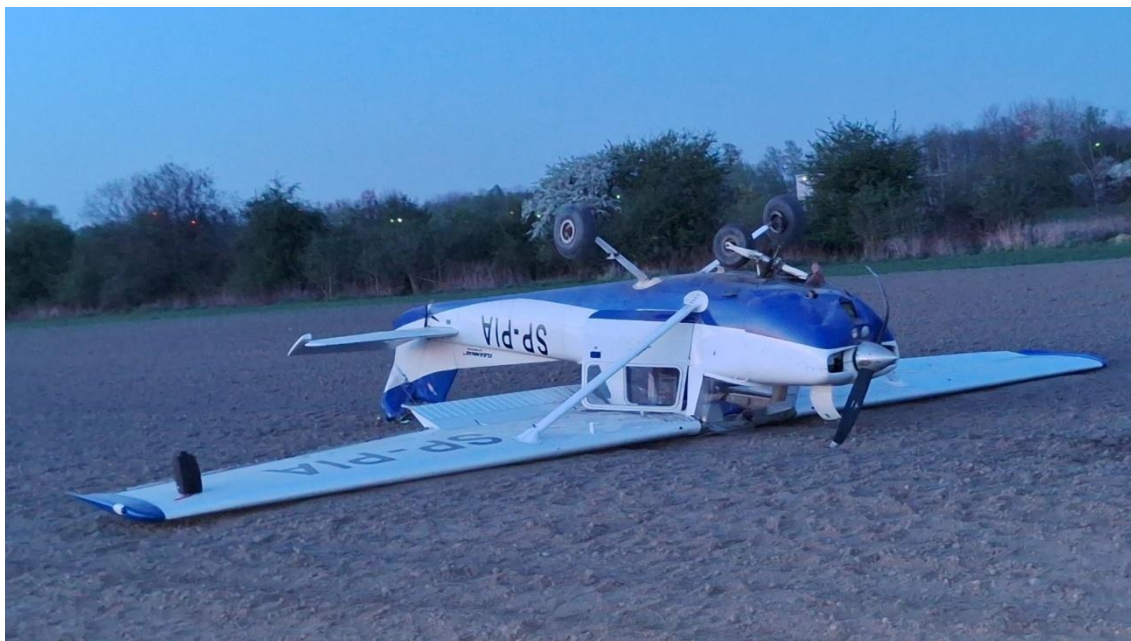
Rys. 1. Samolot Cessna F150M SP-PIA po kapotażu

Samolot uległ poważnym uszkodzeniom. Na miejscu zdarzenia stwierdzono wyłamanie goleni przedniego podwozia, zniszczenie statecznika pionowego wraz ze sterem kierunku, odkształcenie (skręcenie) łopat śmigła, uszkodzenie łoża silnika, wgniecenie i spękanie maski silnika, stłuczenie przedniej szyby kabiny.

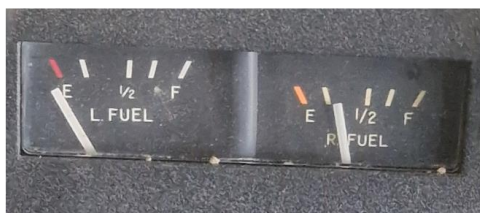
Po spuszczeniu całości paliwa, przy włączonym zasilaniu paliwomierz prawego zbiornika pokazywał poziom powyżej  $\frac{1}{4}$  (Rys. 2).

Rys. 2. Wskazania paliwomierzy samolotu w dniu 17.04.2025 (przy włączonym zasilaniu) po opróżnieniu zbiorników. [źródło FDA]

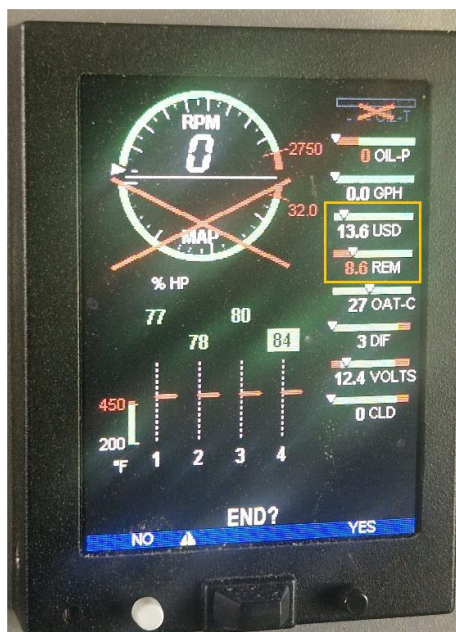
EDM w trakcie oględzin wskazywał 13,6 gal (ok. 51 L) paliwa zużytego (Rys. 3 – ozn. USD) od ostatniego tankowania, zaś pozostałego (Rys. 3 – ozn. REM) 8,6 gal (ok. 32 L). Wykluczono możliwość błędnej aktualizacji ilości paliwa w EDM po ostatnim tankowaniu ( $13,6+8,6=22,2$  gal). Potwierdzono na podstawie dokumentu tankowania, że ilość dolanego w dniu 14 kwietnia 2025 r. paliwa wynosiła 58 L.

Rys.3. Wskazania monitora EDM (pomarańczowym kolorem zaznaczono informację, że pozostało 8,6 gal paliwa) [źródło FDA]
