RAPORT WSTĘPNY

w sprawie **wypadku lotniczego**

2025-0015

Reims Aviation S.A., Cessna F150M, SP-PIA

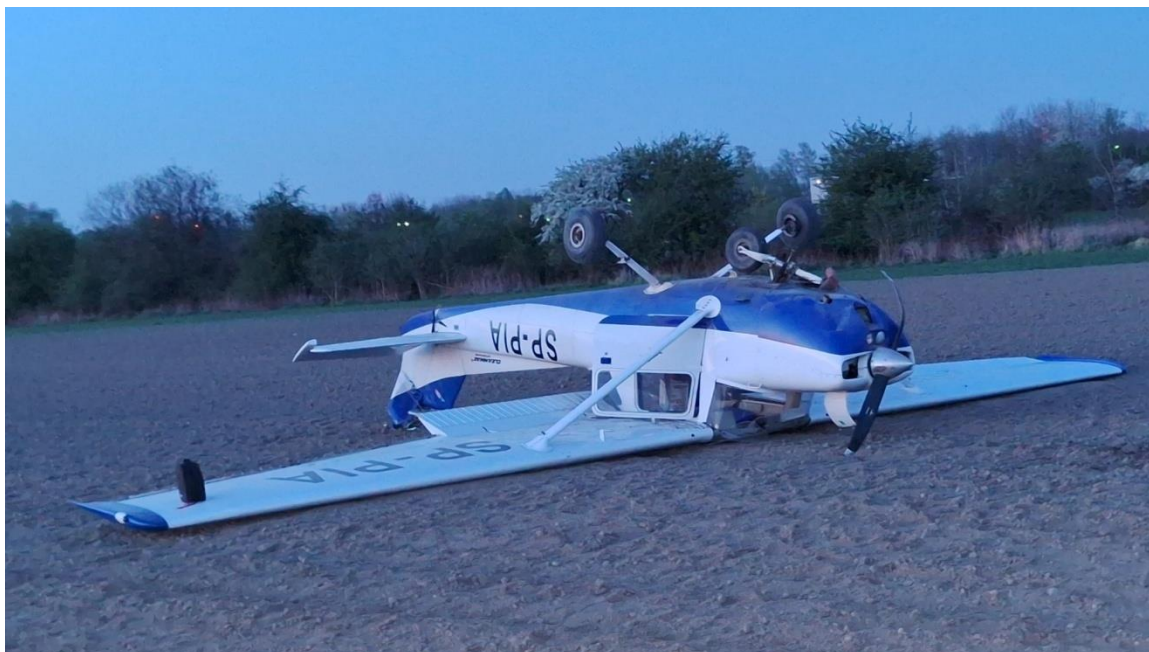
Rys. 1. Samolot SP-PIA po lądowaniu w polu za lotniskiem Gliwice-Trynek. [źródło: PKBWL]

Samolot uległ znacznemu uszkodzeniu. Stwierdzono następujące uszkodzenia: złamana goleń podwozia przedniego, zniszczony statecznik pionowy wraz ze sterem kierunku, odkształcone śmigło, uszkodzone łożo silnika oraz pocięte osłony silnika.
