# RAPORT WSTĘPNY

Państwowej Komisji Badania Wypadków Lotniczych

## 2025-0015

Reims Aviation S.A., Cessna F150M, SP-PIA

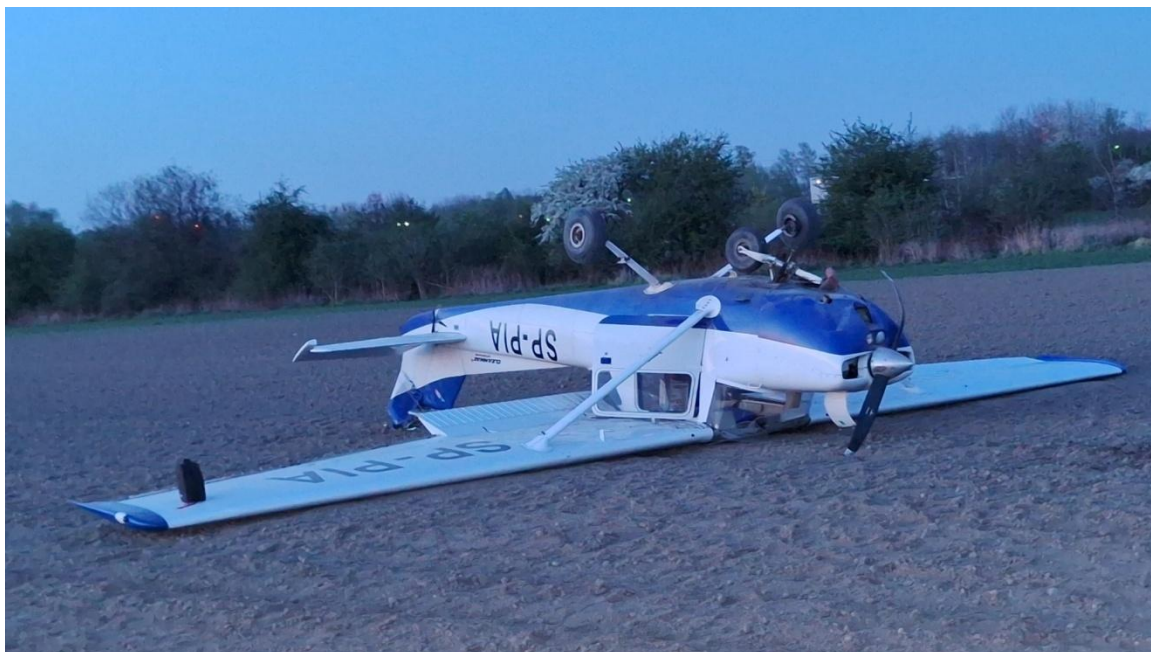
Rys. 1. Samolot SP-PIA po lądowaniu w polu za lotniskiem Gliwice-Trynek. [źródło: PKBWL]

Samolot uległ znacznemu uszkodzeniu. Stwierdzono następujące uszkodzenia: złamana goleń podwozia przedniego, zniszczony statecznik pionowy wraz ze sterem kierunku, odkształcone śmigło, uszkodzone łożo silnika oraz pogięte osłony silnika.
