# RAPORT KOŃCOWY

Państwowej Komisji Badania Wypadków Lotniczych

## 2025-0025

Samolot UL, CTLSi, SP-SMED

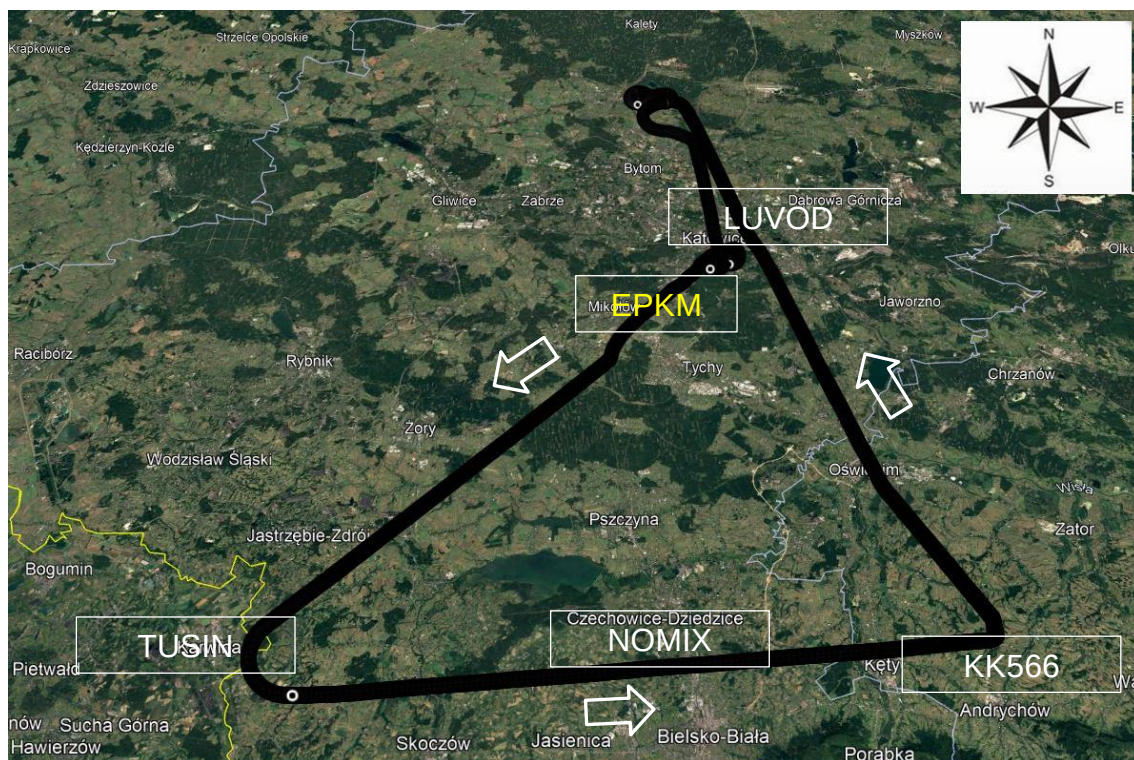
Rys. 1 Zapis lotu SP-SMED w dn. 14.05.2025 [źródło: Google Earth/PKBWL]

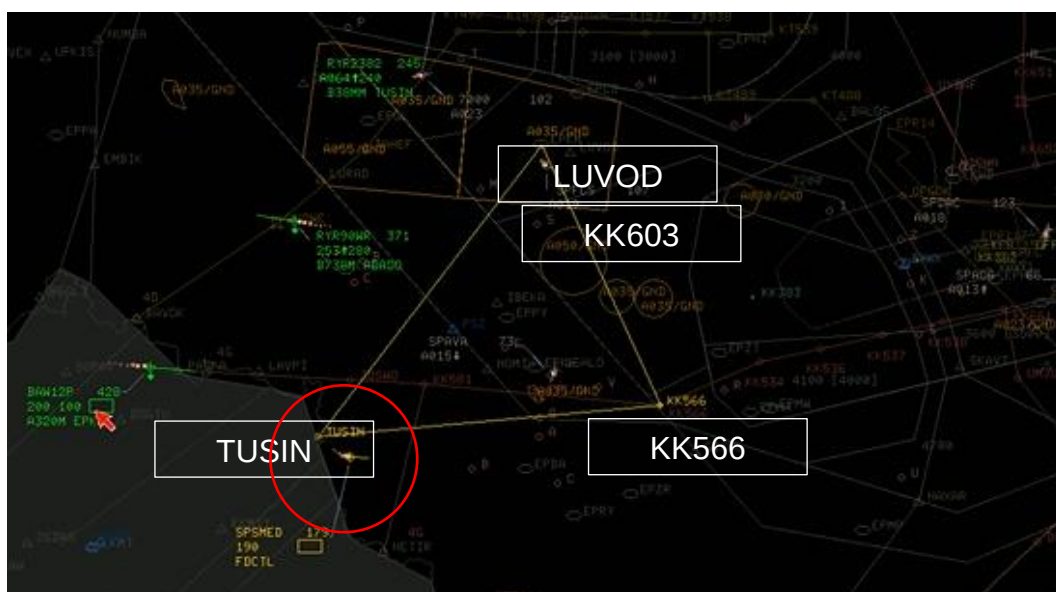
Rys. 2 SP-SMED na zobrazowaniu radarowym po minięciu punktu TUSIN na FL190 [źródło: PAŻP]

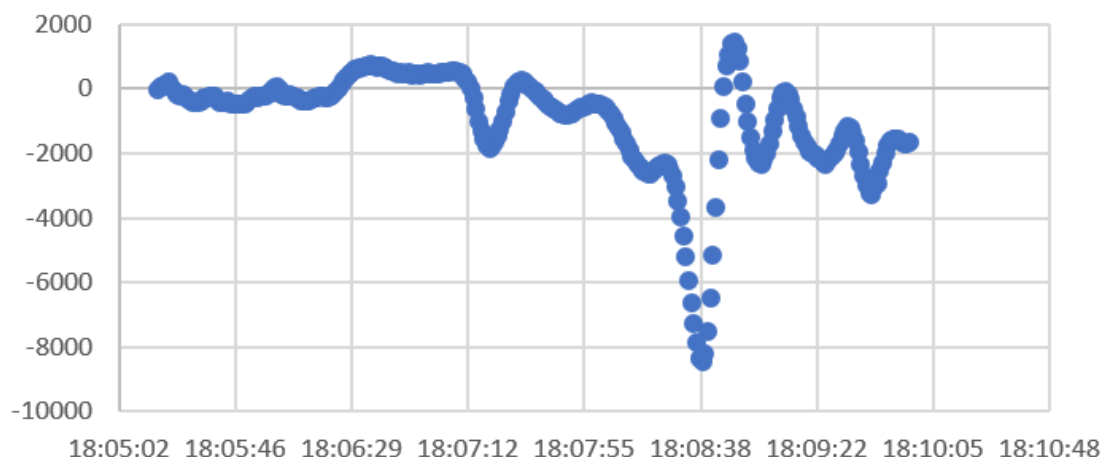
O godz. 18:08:45 krl zwrócił pilotowi uwagę, że prędkość schodzenia samolotu oscylowała chwilowo wokół 7000 ft/min (około 35 m/s) – patrz także Rys. 3. Pilot podał, że będzie utrzymywał prędkość schodzenia 1000 ft/min (5 m/s).

Zapis prędkości po rozpoczęciu zniżania wskazuje, że na wysokości 17.000 ft (około 5100 m) prędkość lotu chwilowo wzrosła do 155 kt. Samolot przekroczył prędkość  $V_{NE}$ , ustaloną w IUwL na 145 kt, o wartość 10 kt. W rzeczywistości, z uwagi na wysokość lotu, prędkość była większa o wartość poprawki prędkościomierza. Konsekwencją rozpędzenia samolotu była bardzo duża prędkość pionowa (zniżania), która osiągnęła 8466 ft/m (43 m/s).

Rys. 3 Zapis prędkości pionowej SP-SMED (ft/min) w przedziale wysokości 20000÷15000 ft – wybrany przedział czasowy

Gwałtowne zniżanie, jak oświadczył pilot, było jego celowym działaniem, chciał bowiem jak najszybciej obniżyć wysokość. Ograniczona zdolność do oceny warunków lotu, wynikająca ze złego samopoczucia, przełożyła się na nadmierne rozpędzenie samolotu.

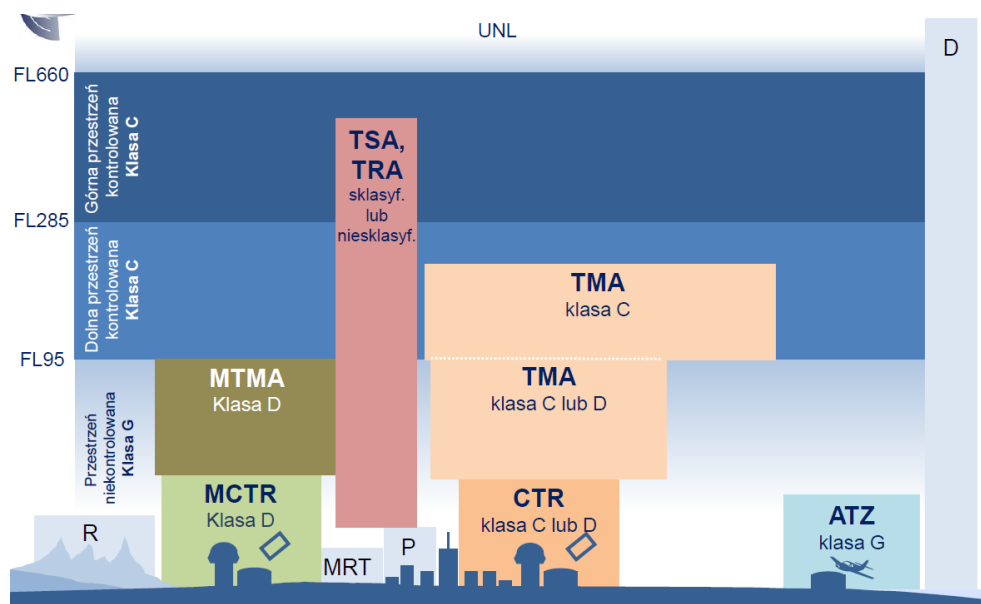
Przepisy dopuszczają wykonanie lotu wg VFR powyżej FL 195 w strefach TRA lub TSA<sup>15</sup> (Rys. 4). Strefy takie nie zostały ustanowione dla lotu SP-SMED.

Rys. 4 Struktura przestrzeni powietrznej [źródło: PAŻP]
