# RAPORT KOŃCOWY

Państwowej Komisji Badania Wypadków Lotniczych

## 2025-0023

Konner s.r.l, Konner K1-S19, SP-HTMS  
Stopin koło Sierpca, 10 maja 2025 r.

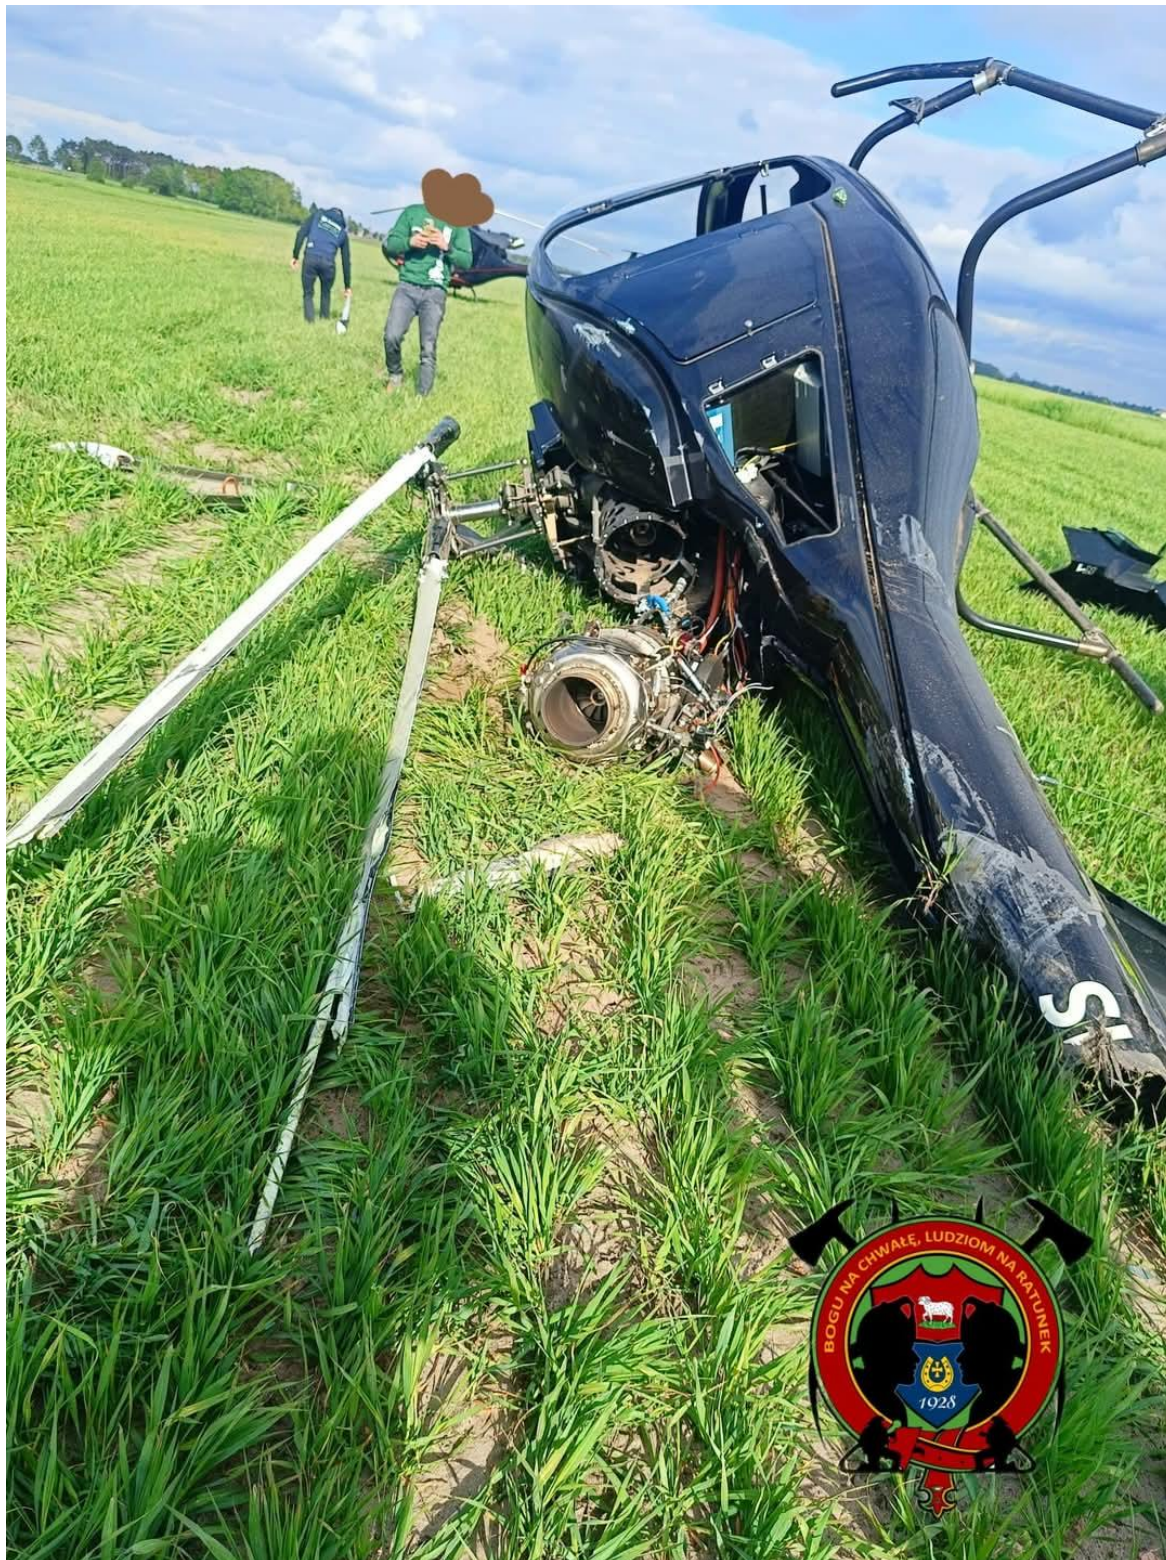
Rys. 1. Śmigłowiec SP-HTMS po lądowaniu w miejscowości Stopin koło Sierpca  
[źródło: OSP Rościszewo]

Śmigłowiec w następstwie lądowania i kapotażu uległ znacznemu uszkodzeniu. Nastąpiło złamanie belki ogonowej (w połowie jej długości) wraz z wałem napędzającym przekładnię końcową, zniszczenie śmigła ogonowego oraz wirnika głównego. Silnik wyłamał się z łoża oddzielając się od śmigłowca. Ponadto wyłamane zostały drzwi kabiny po prawej stronie, drzwi bagażnika z lewej strony oraz luku technicznego z prawej strony. Oszklenie kokpitu po lewej stronie zostało uszkodzone.

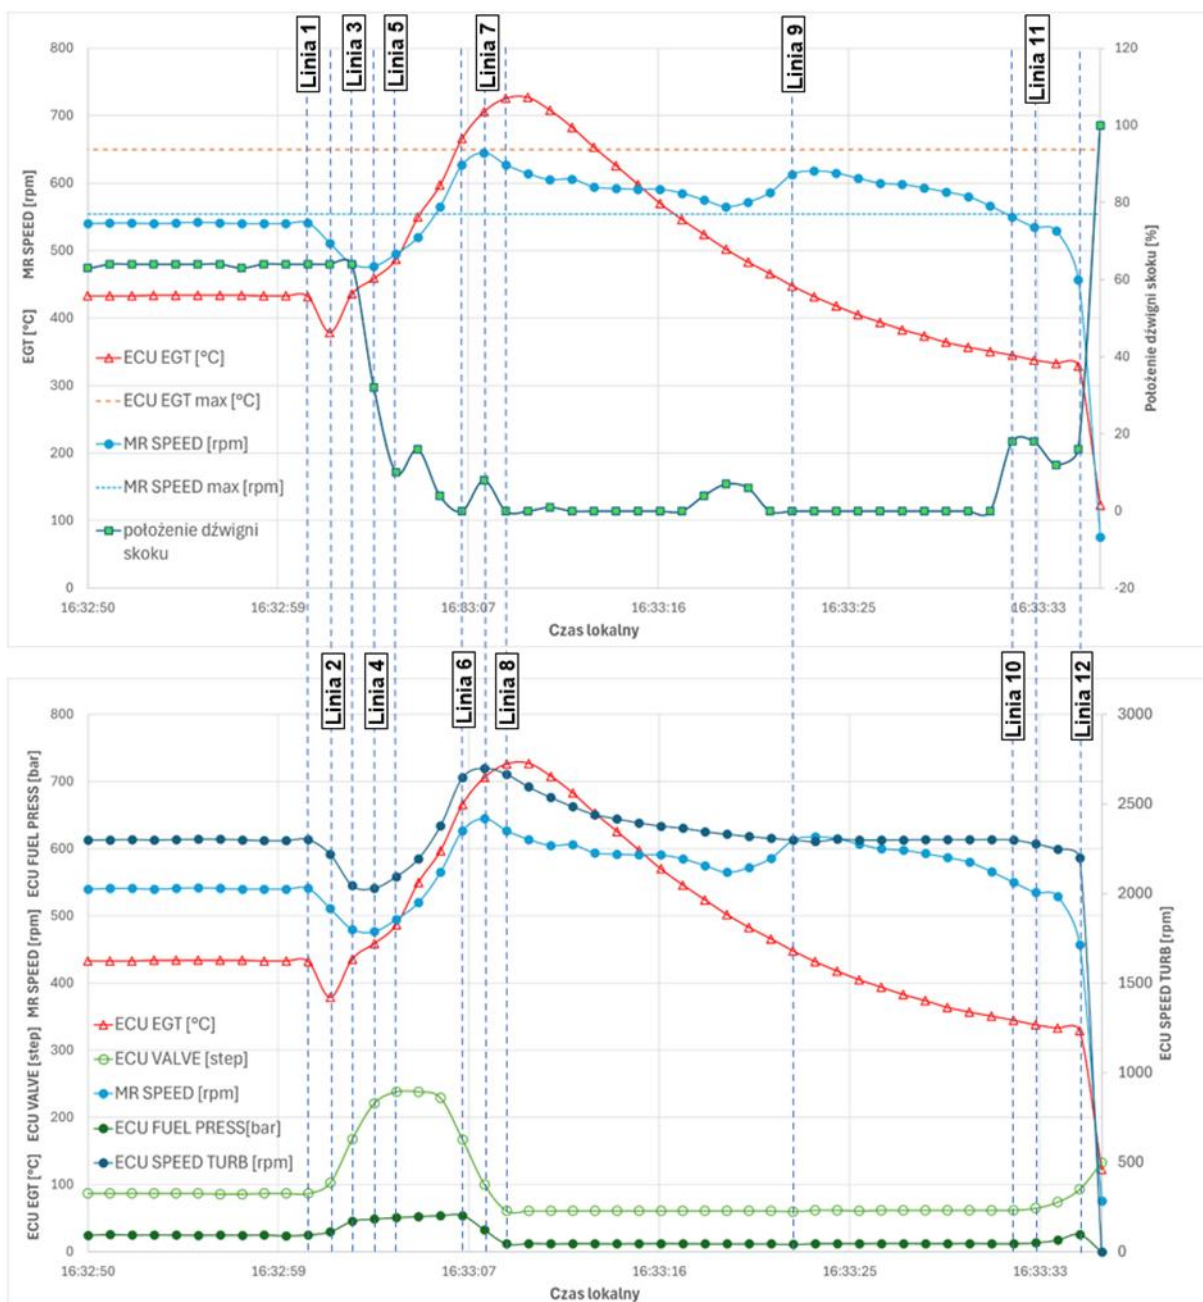
Na rys. 2 i 3 umieszczone zostały wykresy opracowane na podstawie danych z FADEC obrazujące sekwencję następujących po sobie zdarzeń zakończonych wypadkiem śmigłowca. Dla ułatwienia na rysunkach wprowadzono pionowe linie pomocnicze łączące ze sobą poszczególne punkty wykresów:

Rys. 2. Wykres EGT (*ECU EGT*), obrotów wirnika głównego (*MR SPEED*) oraz położenia dźwigni skoku ogólnego [źródło FADEC].

Rys. 3. Wykres EGT (*ECU EGT*), otwarcia zaworu dozującego paliwo (*ECU VALVE*) obrotów wirnika głównego (*MR SPEED*), ciśnienia paliwa (*ECU FUEL PRESS*) oraz obrotów turbiny (*ECU SPEED TURB*) [źródło FADEC].

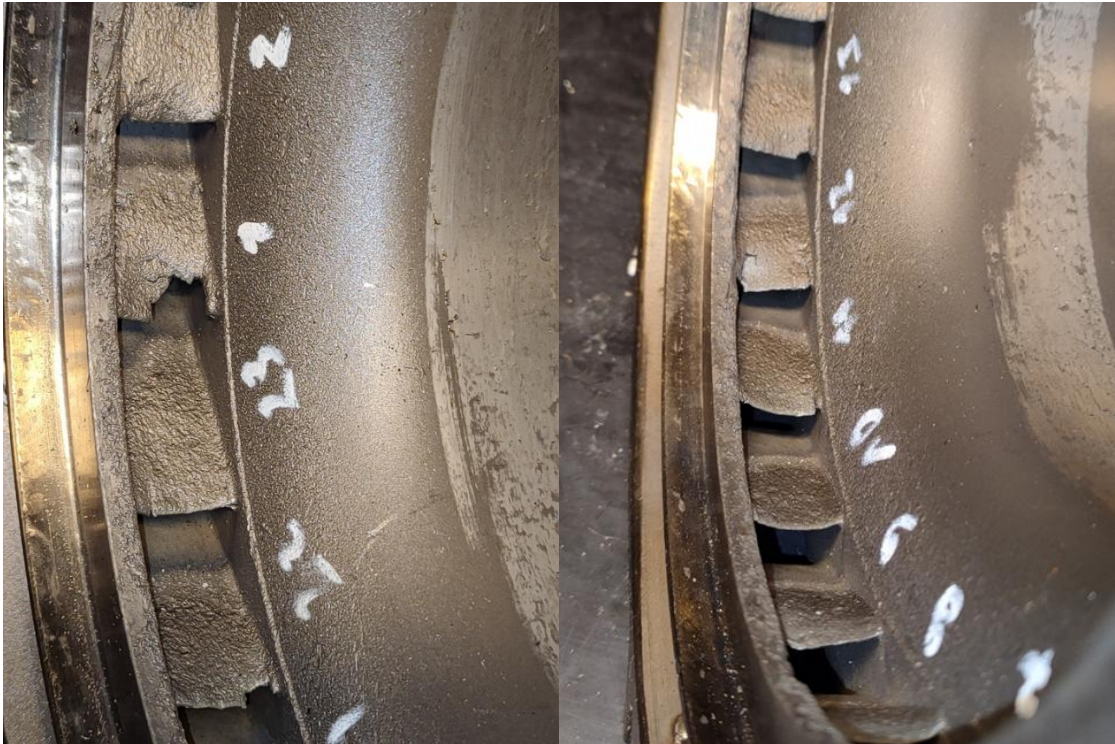
- 1) Stator turbiny (Rys. 4) - liczne pęknięcia, odkształcenia i wygięcia krawędzi kierownic, ślady przegrzania i miejscowego przepalenia materiału. Uszkodzenia mają charakter termiczny i są zgodne z działaniem wysokich temperatur;

Rys. 4. Stator turbiny śmigłowca SP-HTMS [źródło: PKBWL].

Uszkodzenia stwierdzone podczas oględzin - stopione łopatki turbiny, wykruszenia osłony, deformacje statora - są zgodne z danymi FADEC wskazującymi na długotrwałe przekroczenie prędkości obrotowej turbiny i EGT.

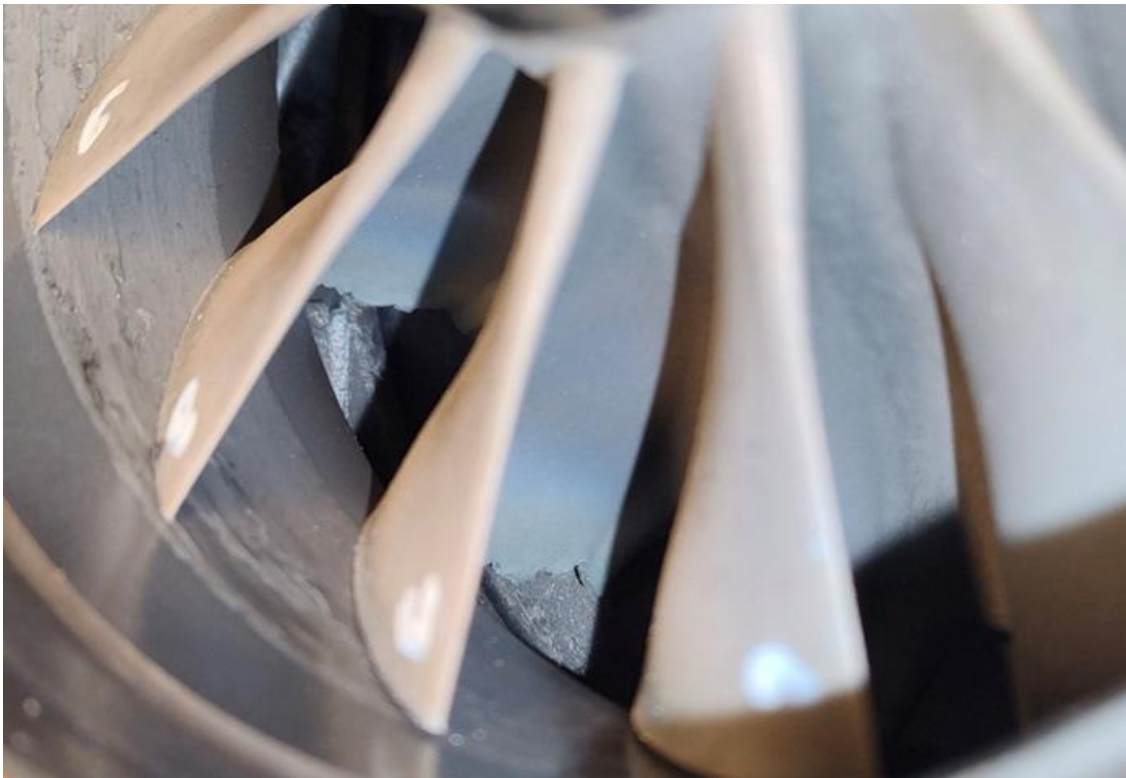
- 2) Osłona turbiny (Rys. 5) - wytarcia powierzchni wewnętrznych, wykruszenia materiału. Uszkodzenia są typowe dla kontaktu łopatek turbiny z obudową, spowodowanego ich wydłużeniem na skutek nadmiernej temperatury;

Rys. 5. Osłona turbiny śmigłowca SP-HTMS [źródło: PKBWL].

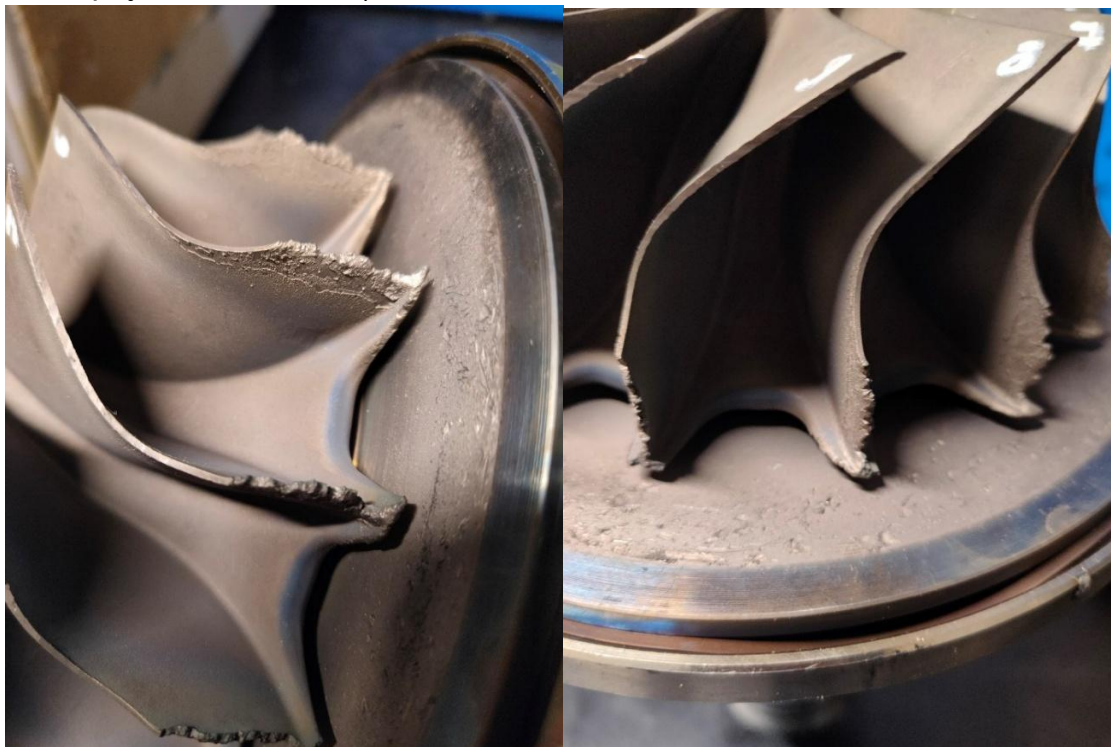
- 3) Wirnik turbiny (Rys. 6) – łopatki zostały częściowo stopione i zdeformowane. Uszkodzenia te jednoznacznie wskazują na przegrzanie turbiny i znaczne przekroczenie dopuszczalnych parametrów (EGT, prędkość obrotowa);

Rys. 6. Wirnik turbiny śmigłowca SP-HTMS [źródło: PKBWL].

- wzrost obrotów wirnika głównego powyżej 109%
- znaczący wzrost obrotów turbiny
- przekroczenie EGT do 727°C, a w konsekwencji termiczne zniszczenie łopatek turbiny i uszkodzenie statora.
