# UCHWAŁA

Państwowej Komisji Badania Wypadków Lotniczych

z dnia 14 maja 2025  
w sprawie **incydentu lotniczego**

Boeing 737-800-8AS, SP-RSB

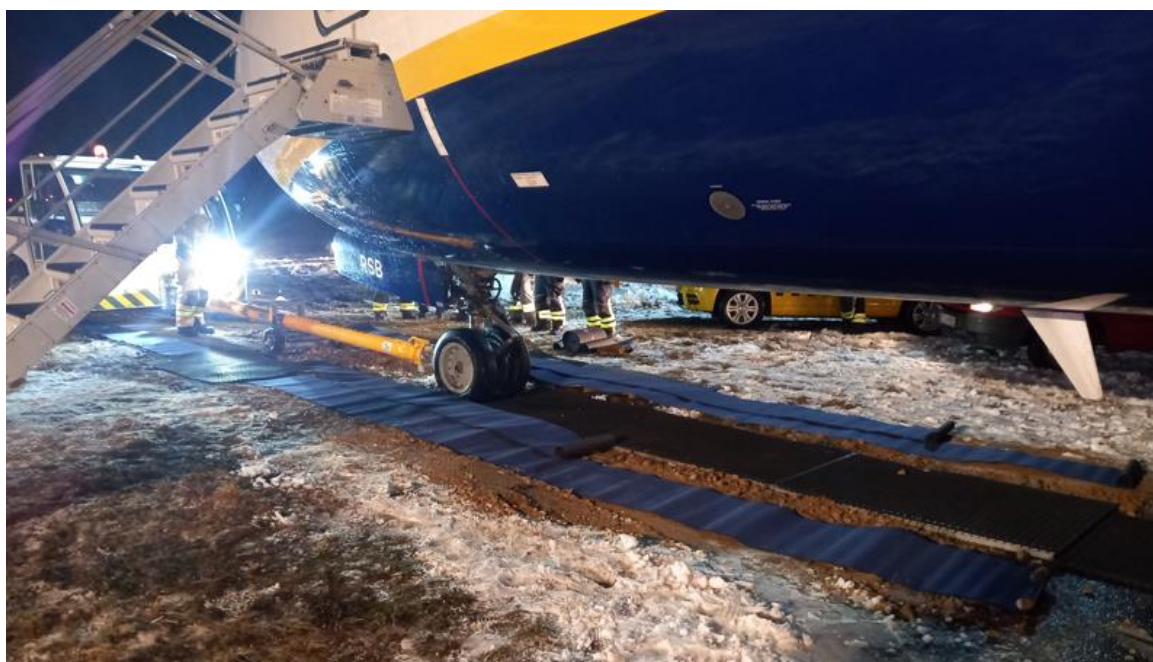
RWY27 i przy GS 50,5kt aktywował się system RAAS<sup>22</sup> informujący o pozostałej długości drogi startowej. W trakcie dobiegu utrzymywano prędkość GS około 27 kt. W odległości około 70 m przed końcem RWY27 kapitan rozpoczął hamowanie kół głównych za pomocą pedałów steru kierunku. W odległości około 30 m przed końcem RWY27 i przy GS 23 kt ponownie aktywował się system RAAS. Kapitan zauważył brak reakcji statku powietrznego na podjętą akcję hamowania, zwiększył nacisk na pedały i ponownie użył odwracaczy ciągu silników. Pomimo podjętego działania, statek powietrzny przekroczył światła końcowe drogi startowej z prędkością kołowania GS 11,5 kt, wpadł w poślizg i skręcił w lewo o około 45 stopni od linii środkowej RWY27. Po zatrzymaniu się, koła podwozia głównego pozostały na twardej nawierzchni (asfaltowej) a koła podwozia przedniego znajdowały się na nawierzchni miękkiej (trawiastej) w odległości około 5 m od krawędzi RWY27. W miejscu zatrzymania się statku powietrznego, wyłączono silniki i przeprowadzono opuszczanie pokładu przez pasażerów, które odbyło się bez następstw. Po odholowaniu statku powietrznego na stanowisko postojowe przeprowadzono oględziny, które nie ujawniły jakichkolwiek uszkodzeń.

Rys. 2. Miejsce zatrzymania się kół podwozia na nawierzchni miękkiej (trawiastej) w odległości około 5 m od krawędzi RWY27. [Źródło: Podmiot badający].

Warunki operacyjne na ostatniej części RWY27 były gorsze niż przewidywała załoga. Brak proaktywnych działań i późne wykonanie zalecanych procedur doprowadziły do sytuacji, w której załoga nie była w stanie rozpoznać na czas potencjalnego zagrożenia i podjąć działań naprawczych.

- Szkolenie uzupełniające dla obydwu pilotów na symulatorze lotu ze scenariusza operacji zimowych.
- Sprawdzenie kwalifikacji w lotach liniowych (line check) dla obydwu pilotów.
