# UCHWAŁA

**Państwowej Komisji Badania Wypadków Lotniczych**

z dnia 3 września 2025 r.  
w sprawie **poważnego incydentu lotniczego**

Samolot Tecnam 2008JC, SP-SMG

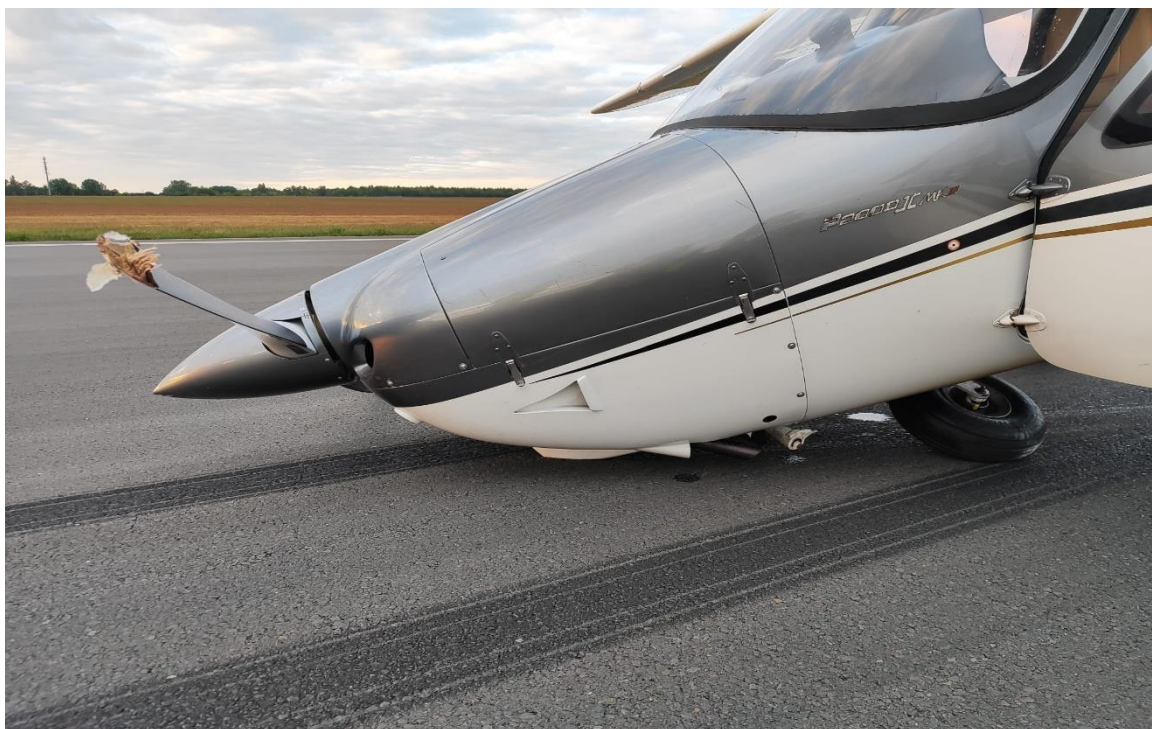
na wysokość około 1 m. Opisując lot uczeń twierdził, że nie wykonywał żadnych ruchów drążkiem, licząc na samoczynne ustabilizowanie się samolotu. Na nagraniu z kamery znajdującej się na początku RWY, wyraźnie widać, że drugie odbicie było znacznie mocniejsze, a po trzecim, samolot pochylił się do przodu i przyziemił na przednią goleń, która uległa złamaniu. Po uderzeniu śmigłem o nawierzchnię nastąpiło jego uszkodzenie, a samolot tracąc kierunek w prawo, zatrzymał się na drodze startowej (Rys. 1). Uczeń nie odniósł obrażeń.

Rys. 1 Widok uszkodzonej przedniej gołeni oraz łopaty śmigła [Źródło: użytkownik]

Przyziemienie samolotu na trzy punkty, na prędkości powyżej  $v_{min.}$ , stworzyło warunki do jego odbicia się od drogi startowej. Uczeń siłowo, pomimo kolejnych odbić (kangurów) próbował przytrzymać sterem wysokości samolot na drodze startowej. Skutkowało to nadmiernym, w dodatku udarowym obciążeniem gołeni przedniej i jej złamaniem.

1. Organizacja szkoląca poinformowała cały personel lotniczy o przebiegu zdarzenia, omawiając rolę właściwego nadzoru szkolonych przez instruktorów oraz procedury przerwania lądowania (odejścia na drugi krąg)
2. Organizacja wstrzymała do odwołania wykonywanie lotów szkolnych po kręgu na lotnisku EPPO, uznając, że ruch lotniczy jest zbyt intensywny, co nie zapewnia optymalnych i bezpiecznych warunków do wykonywania lotów samodzielnych.
