# UCHWAŁA

**Państwowej Komisji Badania Wypadków Lotniczych**

## 2025-0033

Szybowiec, Schempp Hirth, Janus C, SP-4020

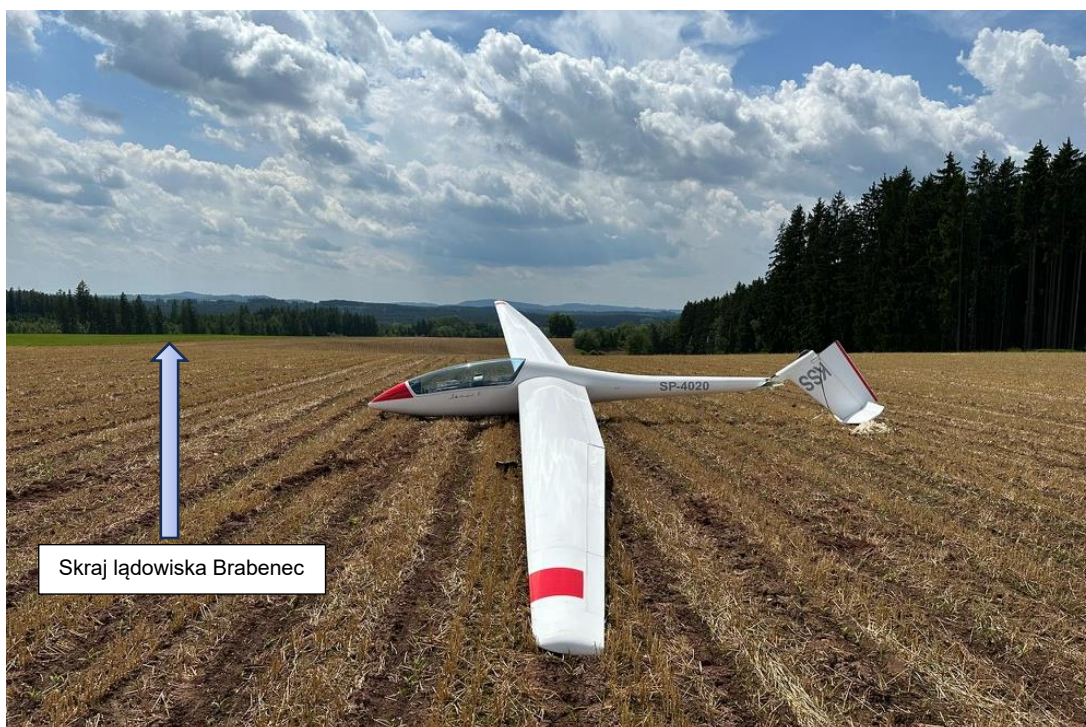
Rys. 1 Miejsce wypadku – w bliskiej odległości od zamierzonego miejsca lądowania na lądowisku Brabenec. [źródło: pilot szybowca]

Po przyziemieniu pilot próbował zmienić kierunek dobiegu szybowca na równoległy do bruzd ścierniska. Zaczepił końcówką lewego skrzydła o ziemię i wykonał obrót (cyrkiel) o 270°. Szybowiec uległ poważnym uszkodzeniom.

- 1) Decyzja o lądowaniu w terenie przygodnym podjęta na wysokości uniemożliwiającej wykonania właściwego manewru podejścia do lądowiska.
- 2) Spóźniona decyzja o przerwaniu przelotu i powrocie do lądowiska lub o wyborze pola do lądowania z odpowiedniej wysokości.

- 1) W ramach profilaktyki przebieg zdarzenia został omówiony w organizacji.
- 2) Lądowania w terenie przygodnym będą przedmiotem szkoleń w ramach corocznych konferencji bezpieczeństwa lotniczego.
