# UCHWAŁA

**Państwowej Komisji Badania Wypadków Lotniczych**

## 2025-0036

Śmigłowiec W-3A „SOKÓŁ”, SP-SXW, TOPR

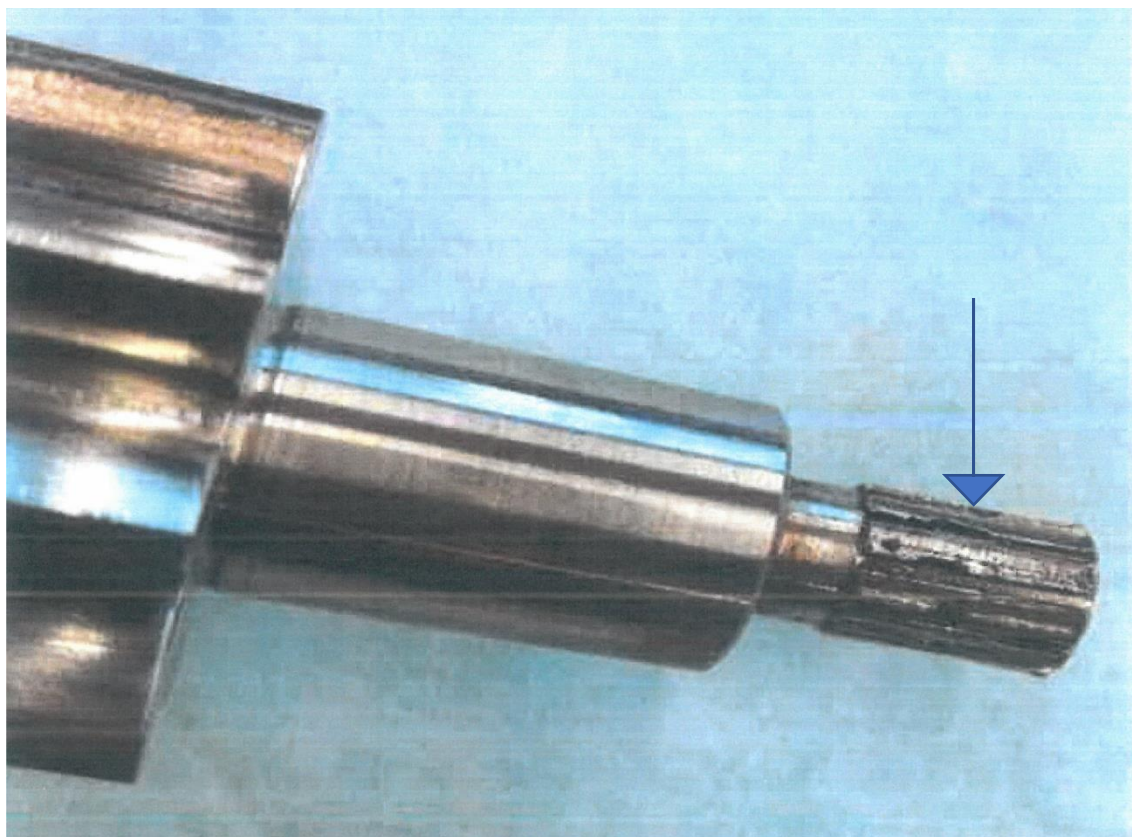
Przyczyną samoczynnego wyłączenia się lewego silnika podczas lotu było uszkodzenie wałka wyjściowego pompy-regulatora (ALRP-5) spowodowane zużyciem wielowypustu na wałku (wg oznaczeń producenta ALRP2-289) oraz zużytym i zerwanym wielowypustem na kole czynnym (wg oznaczeń producenta ALRP2-290-1).

Rys. nr 1. Uszkodzony wielowypust wałka wyjściowego pompy-regulatora, ALRP-5 (niebieska strzałka) [źródło: RK HUSAIR]

W trakcie badania nie udało się jednoznacznie ustalić przyczyn zużycia wielowypustu.

Podczas weryfikacji simeringa w zespole pokrywy pompy, stwierdzono rozpiętą sprężynę. Zamontowano ponownie zespół pokrywy z poprawnie zapiętą sprężyną. Stwierdzono dużą różnicę między dwoma montażami – przy rozpiętej sprężynie luz między wałkiem a uszczelniaczem jest zauważalnie większy. Po analizie stwierdzono, że zaobserwowana nieprawidłowość mogła mieć wpływ na powstawanie drgań wałka skrętnego podczas pracy.

4.1. Uszkodzoną pompę-regulator wysłano do producenta UTC Aerospace System Wrocław Sp. z o.o. z siedzibą we Wrocławiu celem dokonania komisyjnego demontażu.

4.2. Producent pompy-regulatora zalecił aby przed najbliższym uruchomieniem silników, dokonać sprawdzenia stanu wałków napędowych pomp-regulatora (ALRP-5) oraz gniazd mocowania pomp w skrzynkach napędów w obu silnikach.

4.3. Na zlecenie użytkownika serwis producenta silników Pratt & Whitney Rzeszów S.A. dokonał prac serwisowych na silnikach PZL-10W, w tym wykonanie zalecenia, o którym jest mowa w punkcie nr 4.2.

4.4. Zapobiegawczo, właściciel w porozumieniu z użytkownikiem śmigłowca, zlecił producentowi weryfikację pompy-regulator ALRP-5 prawego silnika. Nieprawidłowości nie stwierdzono.
