# UCHWAŁA

**w sprawie wypadku lotniczego**

## 2025-0049

Samolot Aeroprakt A22 LS, SP-SMAH  
26 czerwca 2025 r., Jerzmanowice

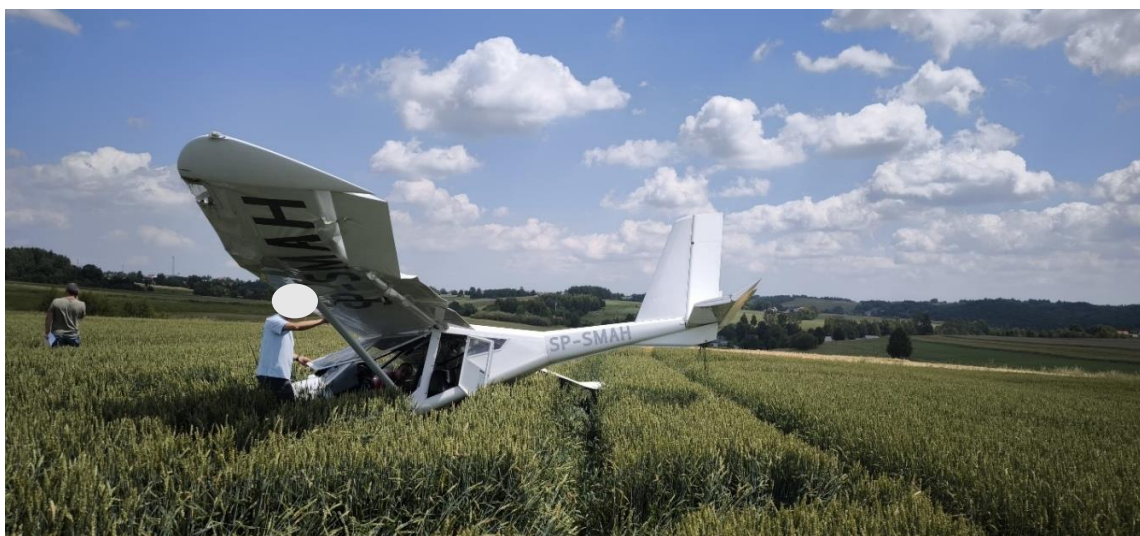
W dniu 26 czerwca 2025 r., podczas lotu widokowego (z pasażerem) z lądowiska Niegowoniczki (EPNI) do lądowiska Sąspów, pilot<sup>1</sup> samolotu Aeroprakt A22 LS o znaku rozpoznawczym SP-SMAH zauważył chwilowy zanik wskazania temperatury oleju. Silnik pracował bez zastrzeżeń, a wskazania pozostałych parametrów pracy silnika były prawidłowe. Z uwagi na to, iż samolot znajdował się w okolicy lądowiska zapasowego (lądowisko Jerzmanowice<sup>2</sup> koło Ojcowa), pilot postanowił wykonać lądowanie zapobiegawcze. Przed końcowym podejściem wykonał dwa kręgi nad lądowiskiem w celu sprawdzenia warunków do lądowania. Zamontowany w okolicy lądowiska rękaw wskazywał wiatr z kierunku zachodniego. Występowała termika. Pilot podjął decyzję, aby podejść do lądowania z „małymi klapami” od strony wschodniej. Krótco przed przyziemieniem pilot odczuł zmianę kierunku wiatru na tylny. Przełożyło się to na zwiększoną prędkość przyziemienia, w efekcie czego samolot odbił się od powierzchni drogi startowej lądowiska. Po odbiciu („kangurze”) pilot podjął decyzję o odejściu na drugi krąg i zwiększył obroty silnika. Przypuszczalnie odnosił kąt lotu do lekko wznoszącego się terenu, co mogło prowadzić nawet do spadku prędkości lotu. W rezultacie pilot przeciągnął samolot, który przepadł i twardo przyziemił w polu porośniętym zbożem. Wysoka uprawa natychmiastowo wyhamowała samolot, który uległ poważnym uszkodzeniom (zob. Rysunek 1). Podwozie przednie i prawa goleń podwozia głównego zostały złamane, końcówki skrzydeł zostały wygięte, a prawa klapolotka została wyrwana z mocowań. Zarówno pilot, jak i pasażer nie odnieśli obrażeń.

Rysunek 1. Samolot po wypadku. Widoczne uszkodzenia skrzydeł, złamana goleń podwozia przedniego oraz uszkodzone podwozie główne.

- Wytrzymanie i przyziemienie z nadmierną prędkością, skutkujące odbiciem się samolotu od nawierzchni drogi startowej.
- Nieutrzymanie równowagi poprzecznej i podłużnej samolotu po odbiciu, podczas próby odejścia na drugi krąg, prowadzące do przeciągnięcia i przepadnięcia samolotu poza lądowiskiem.

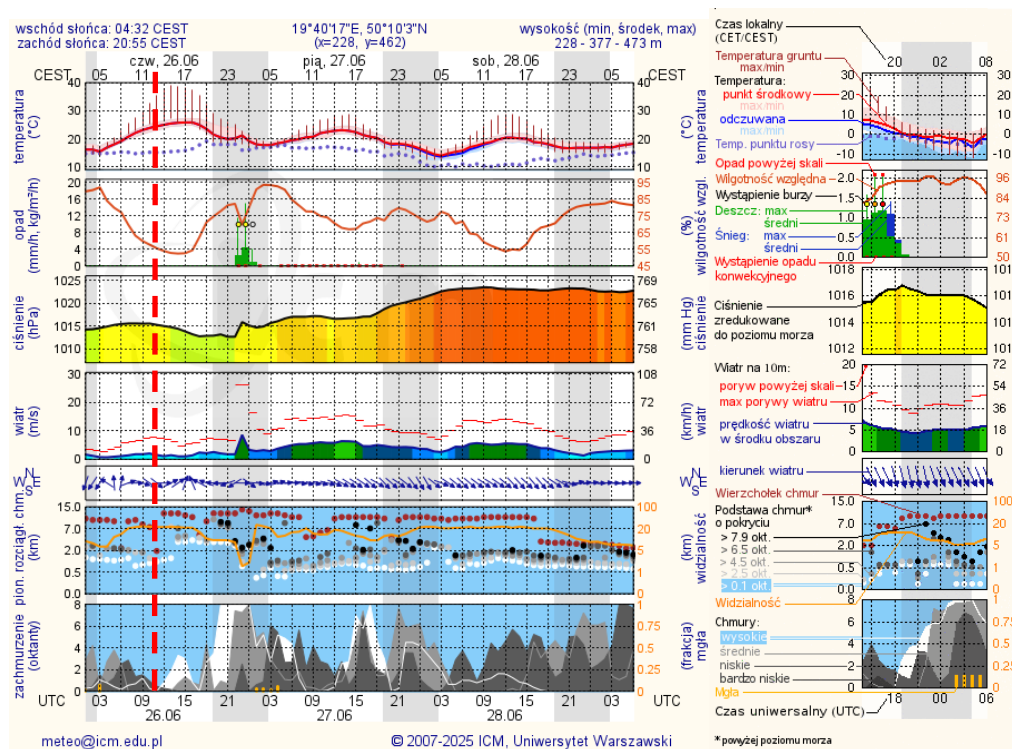
Pogodę w chwili zdarzenia (tzn. o godzinie 12:30 LMT<sup>3</sup>) ilustruje Rysunek 1 oraz opisuje meteorogram (Rysunek 2). Warunki atmosferyczne, zaobserwowane na lotnisku Kraków – Balice (15 km od miejsca zdarzenia), opisuje depesza METAR:

Rysunek 2. Meteorogram dla miejsca zdarzenia (m. Jerzmanowice). Czerwoną linią zaznaczono godzinę wypadku [źródło: www.meteo.pl]

- Lądowanie w warunkach umiarkowanej turbulencji, związanej z rozwojem termiki, co mogło utrudniać podejście i wyrównanie.
- Relatywnie krótka droga startowa lądowiska Jerzmanowice.
- Nierówny teren w otoczeniu lądowiska, utrudniający ocenę kąta pochylecia.
