# RAPORT KOŃCOWY

Państwowej Komisji Badania Wypadków Lotniczych

## 2025-0040

AVIATION Artur Trendak, Tercel, SP-XGLI  
Świętochłowice 16 czerwca 2025 r.

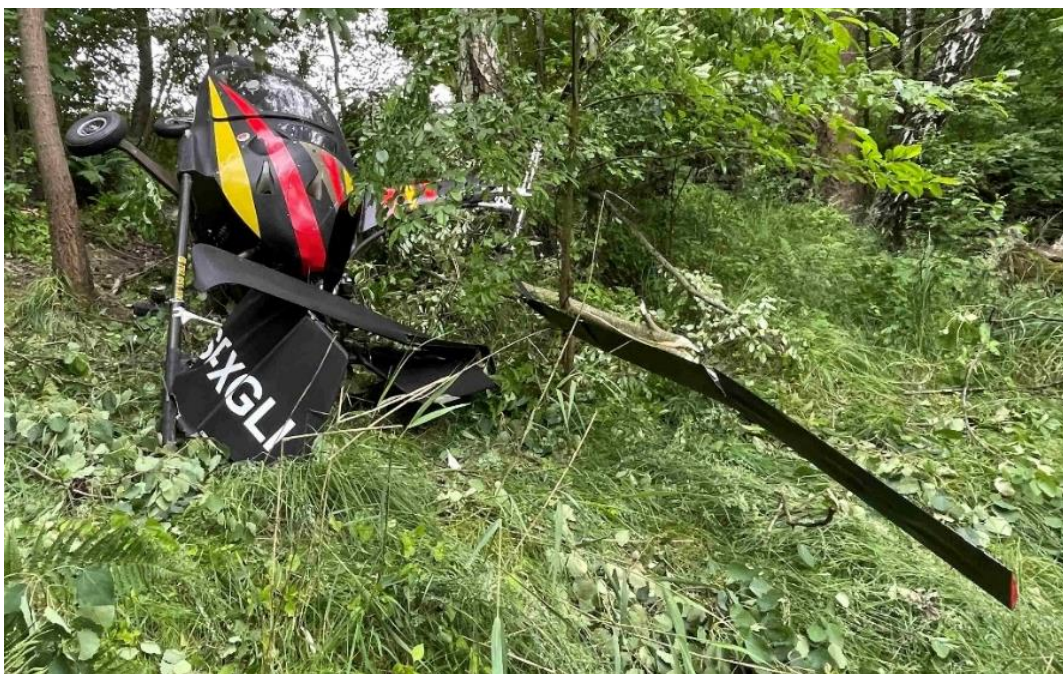
Rys. 2. Wiatrakowiec SP-XGLI po lądowaniu awaryjnym w Świętochłowicach – widok lewego boku. [źródło: PKBWL]

Wiatrakowiec uległ poważnym uszkodzeniom: złamana prawa goleń podwozia głównego, zniszczone obie belki ogonowe wraz ze statecznikami pionowymi, przełamany statecznik poziomy, odkształcone śmigło, zniszczone obie łopaty wirnika oraz uszkodzona prawa strona kadłuba.

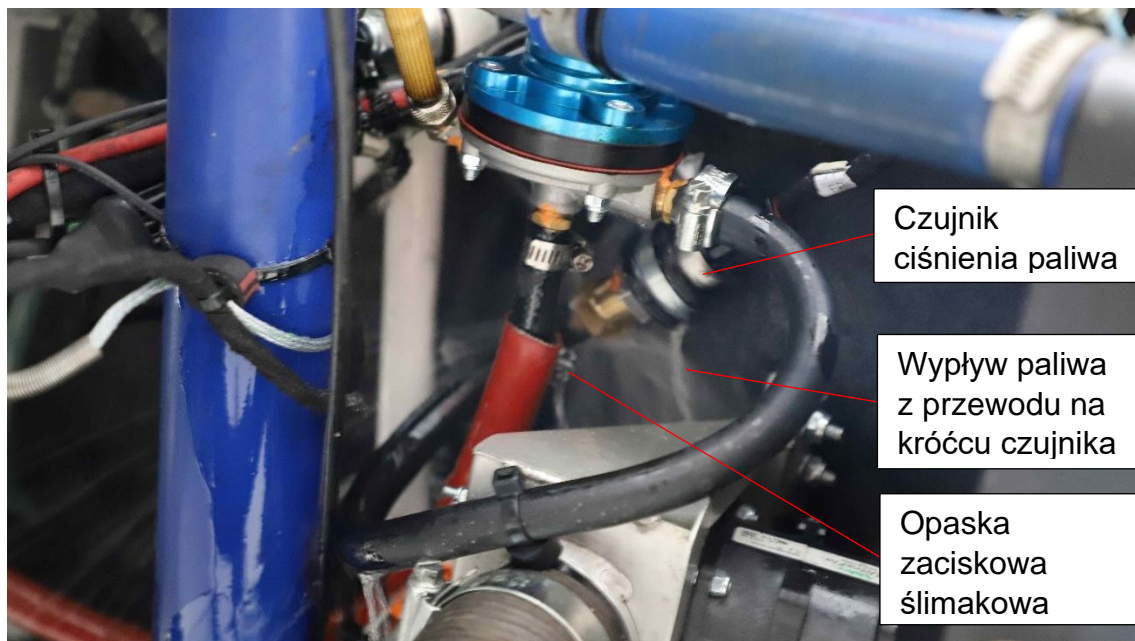
W dniu 18 czerwca 2025 r. PKBWL przeprowadziła oględziny techniczne wiatrakowca. Po podłączeniu akumulatora z EDS odczytany został licznik motogodzin oraz ilość paliwa w zbiorniku. Następnie włączono pompy paliwa ujawniając wyciek pod znacznym ciśnieniem (Rys. 3) z przewodu podłączonego do czujnika ciśnienia paliwa (dalej „CCP”).

Rys. 3. Wypływ paliwa spod opaski ślimakowej mocującej przewód paliwowy do króćca czujnika ciśnienia paliwa. [źródło: PKBWL]

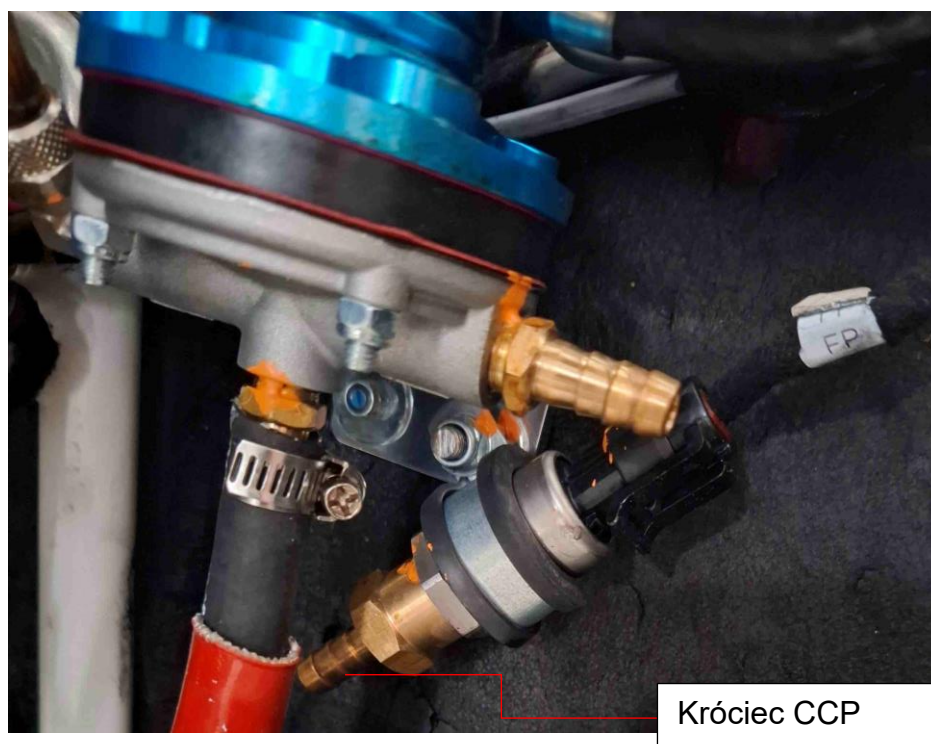
Rys. 4. Prawdopodobne miejsce przecięcia przewodu paliwowego na króćcu CCP. [źródło: PKBWL]

Opaska ślimakowa miała rozmiar 16, zaś jej zalecany moment dokręcania wynosi poniżej 3 Nm. W warunkach warsztatowych przy dokręcaniu takiej opaski rzadko używany jest klucz dynamometryczny, przez co łatwo wytworzyć bardzo duży nacisk na zaciskany przewód. Dodatkowo opaska posiada wzdłużne połączenie blach zamka (Rys. 5), które mogło znaleźć się nad wierzchołkiem zgrubienia króćca CCP (Rys. 4) sprzyjając wystąpieniu dodatkowych naprężeń tnących w przewodzie.

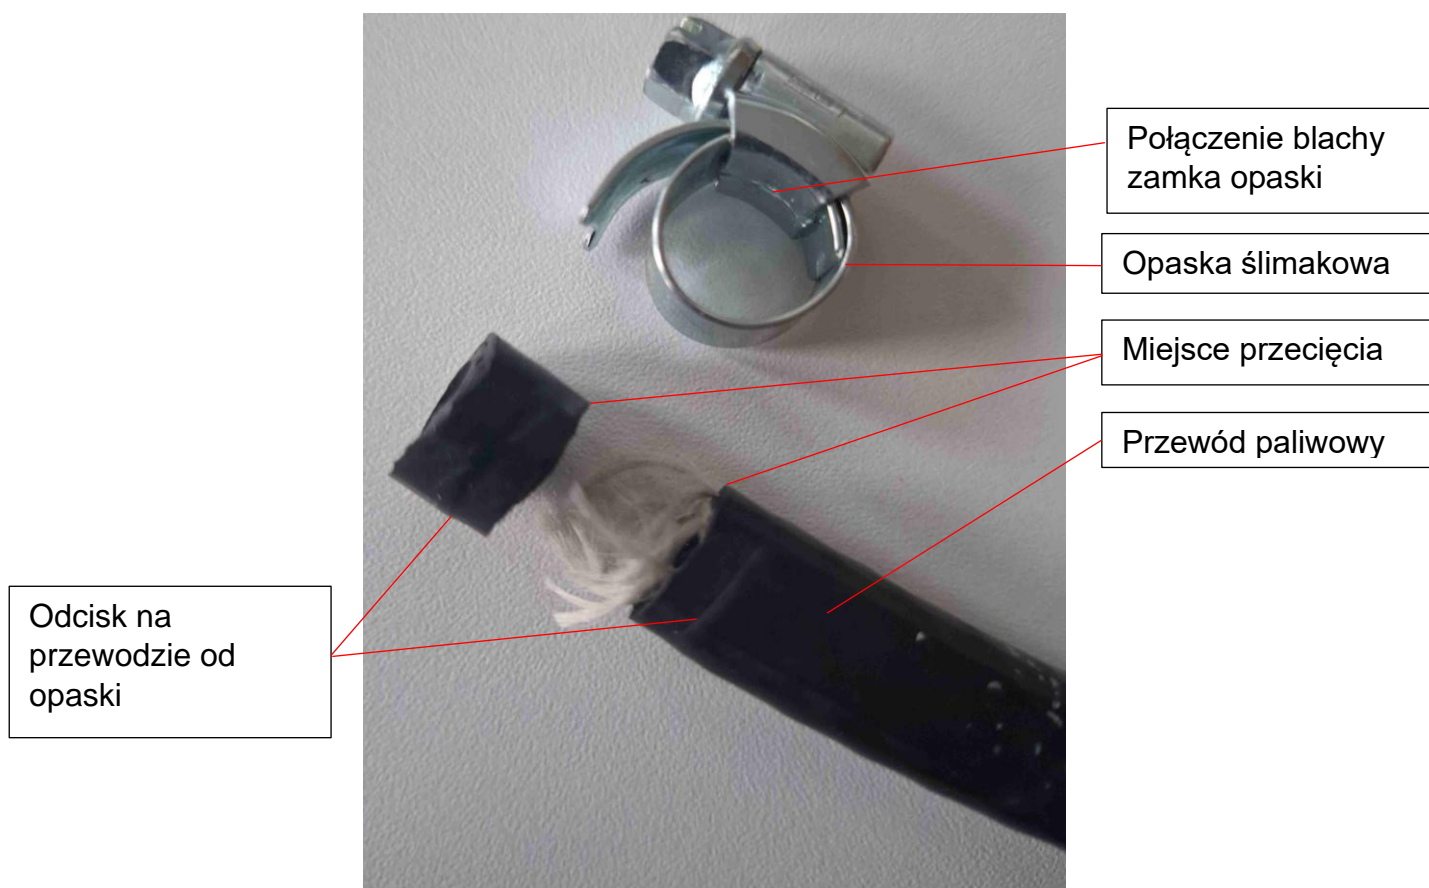
Po zlurowaniu opaski ślimakowej (Rys. 5) i jej odsunięciu od miejsca wycieku okazało się, że przewód paliwowy pod opaską był przecięty na całym obwodzie. Z przeprowadzonej analizy wynikało, że siła docisku opaski była tak duża, że doprowadziła do nadcięcia wewnętrznej strony przewodu na zgrubieniu króćca. W połączeniu z drganiami zespołu napędowego w trakcie lotu skutkowało to przecięciem przewodu na całym obwodzie.

Rys. 5. Przecięty przewód paliwowy zdemontowany z SP-XGLI. [źródło: PKBWL]
