# RAPORT WSTĘPNY

Państwowej Komisji Badania Wypadków Lotniczych

## 2025-0040

AVIATION Artur Trendak., wiatrakowiec Terceł, SP-XGLI

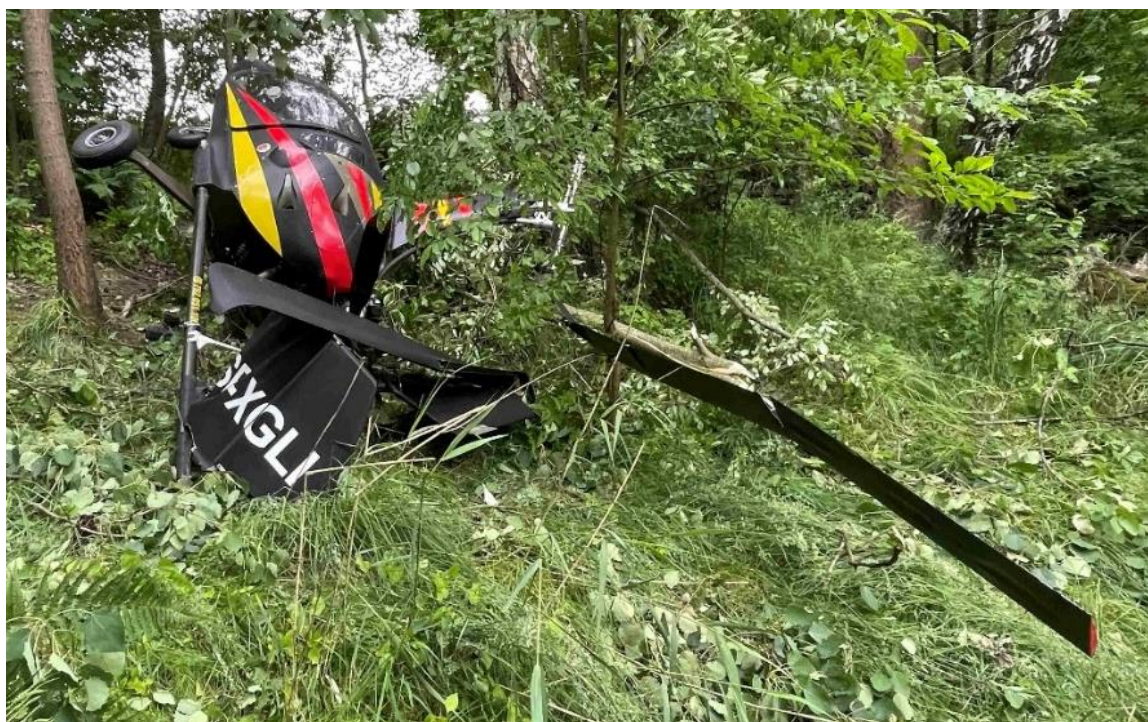
Rys. 1. Wiatrakowiec SP-XGLI po lądowaniu awaryjnym w Świętochłowicach – widok od lewego boku. [źródło: PKBWL]

W wyniku wypadku stwierdzono następujące uszkodzenia wiatrakowca: złamana prawa goleń podwozia głównego, zniszczone obie belki ogonowe wraz ze statecznikami pionowymi, przełamany statecznik poziomy, odkształcone śmigło, zniszczone obie łopaty wirnika oraz uszkodzona prawa strona kadłuba.

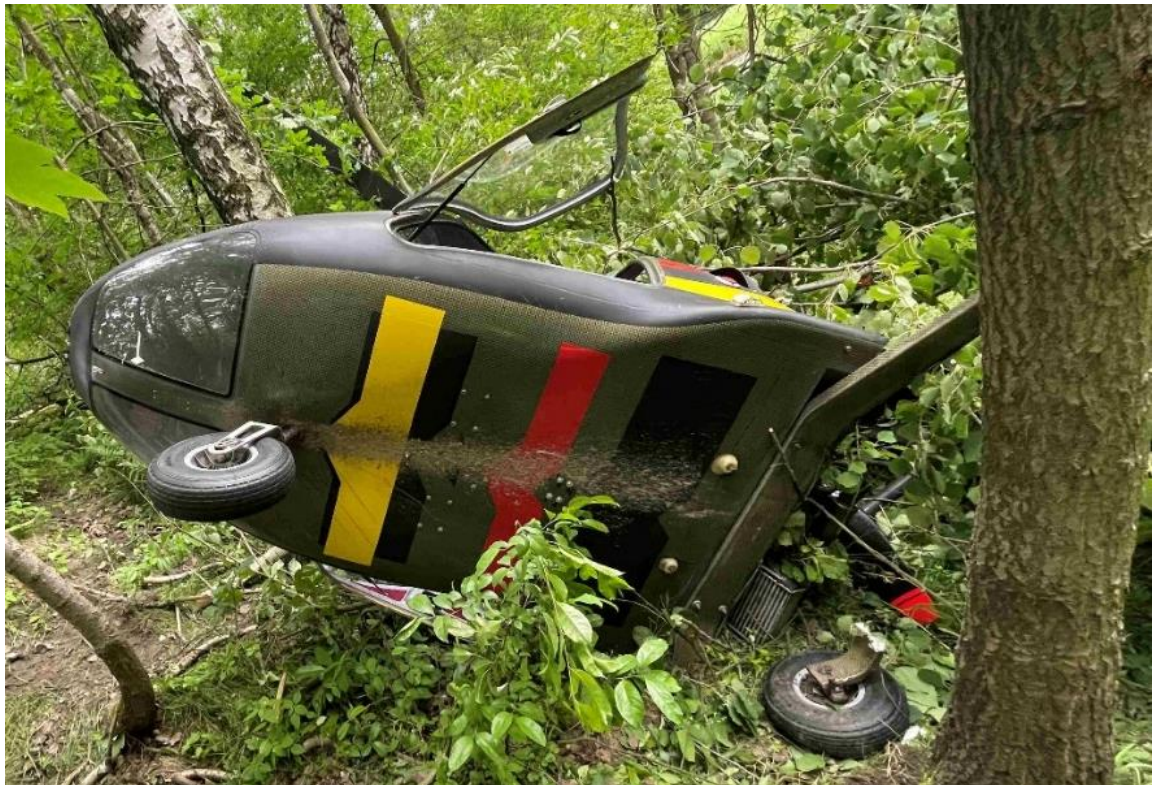
Rys. 2. Wiatrakowiec SP-XGLI po lądowaniu awaryjnym w Świętochłowicach – widok od dołu. [źródło: PKBWL]

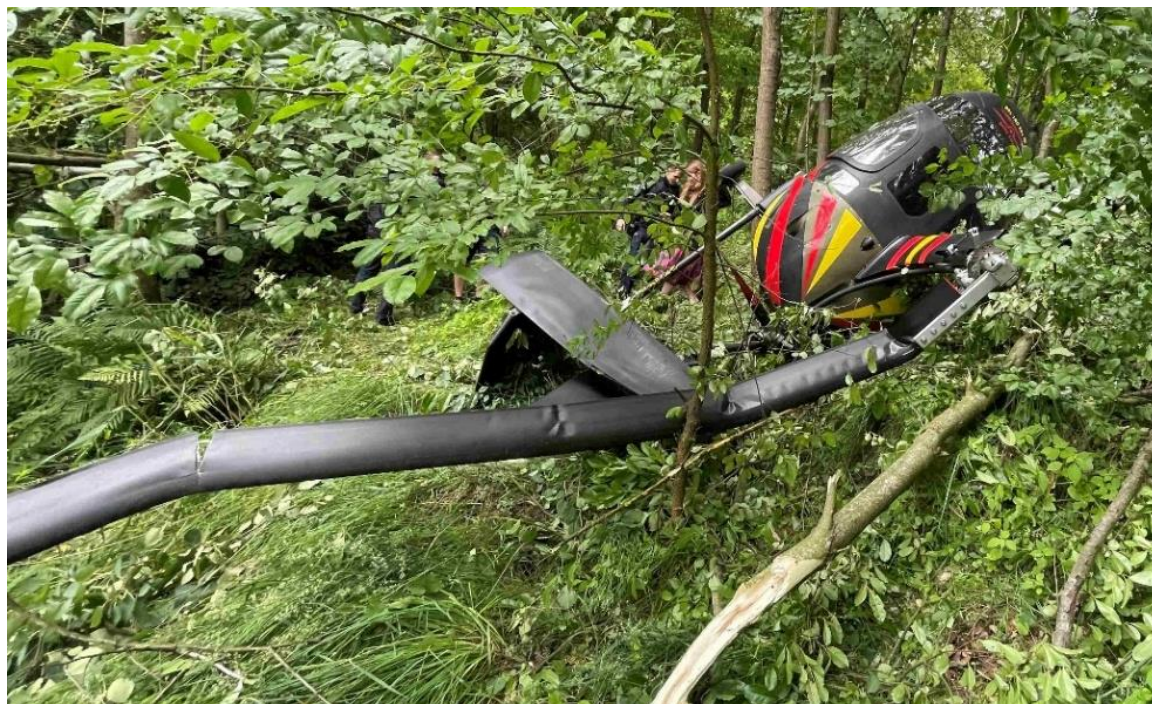
Rys. 3. Wiatrakowiec SP-XGLI po lądowaniu awaryjnym w Świętochłowicach – widok od góry. [źródło: PKBWL]
