# UCHWAŁA

**Państwowej Komisji Badania Wypadków Lotniczych**

w sprawie **wypadku lotniczego**

Samolot, InnovAviation FX-1, N59YM

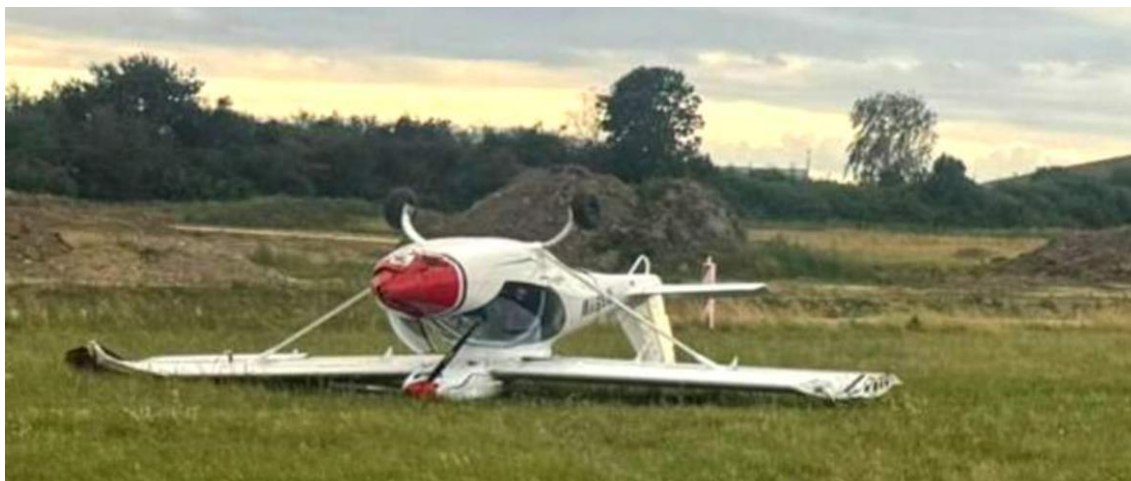
Uszkodzeniom uległy: oba skrzydła, statecznik pionowy, przednie podwozie oraz zespół napędowy.

Rys. 1 Samolot FX-1 po kapotażu [źródło: <https://www.24gliwice.pl> ]

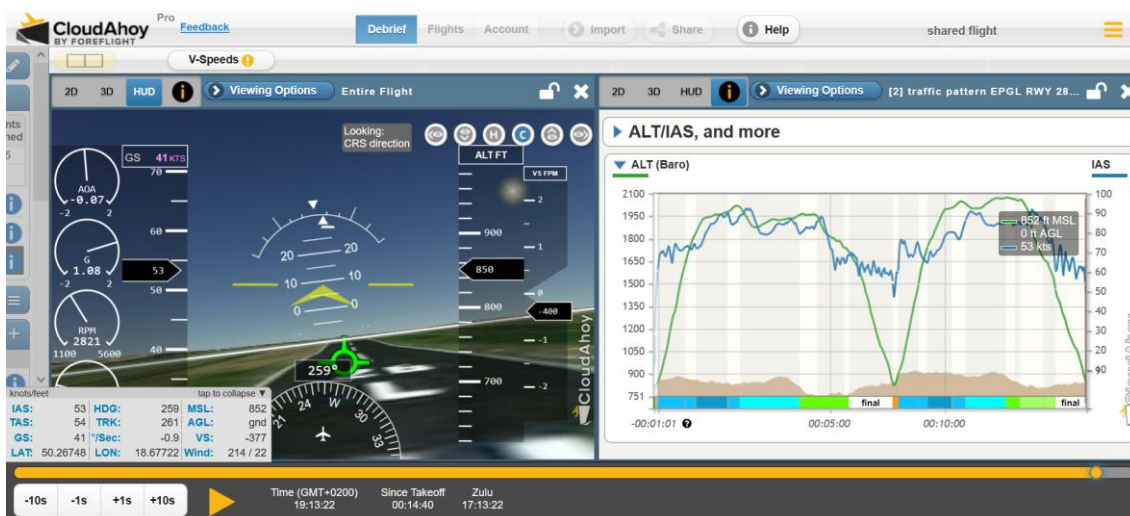
Rys. 2 Konfiguracja samolotu N59YM w chwili przyziemienia, tuż przed utratą kierunku na dobiegu [źródło: <https://www.cloudahoy.com/> ]

Prawdopodobne przeciągnięcie samolotu tuż przed przyziemieniem, co przełożyło się na utratę stateczności poprzecznej i utrudniło utrzymanie kierunku w chwili przyziemienia.

- możliwe porywy wiatru z kierunków NNW, w tym możliwy podmuch, co mogło ograniczać skuteczne sterowanie samolotem po przyziemieniu;
- podejście do lądowania i przyziemienie po lewej stronie osi drogi startowej (pilot prawdopodobnie nie wyrównał trawersu przed przyziemieniem).
