RAPORT KOŃCOWY

2025-0052

Śmigłowiec, Robinson R44 Raven II, SP-MMO

28 czerwca 2025 r., Klecza Dolna

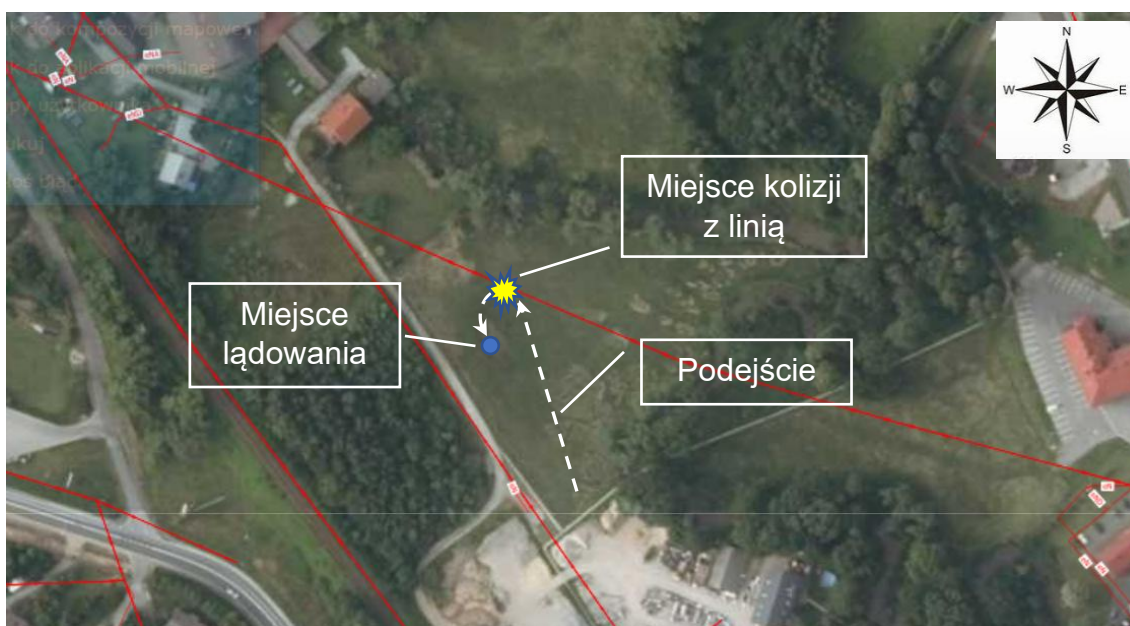
O godz. 16:34 LMT pilot wystartował z Barwałdu i po 5 min. lotu¹, o godz. 16:39, lądował w Kleczy Dolnej. Jako miejsce lądowania wybrał wykoszoną łąkę, położoną w centralnej części wsi (Rys. 1). Łąka była otoczona drzewami, a jej przeciwnym skrajem przebiegała linia energetyczna.

Rys. 1 Miejsce zdarzenia: czerwone linie wyznaczają przebieg napowietrznej sieci elektroenergetycznej [źródło: Geoportal.gov.pl]

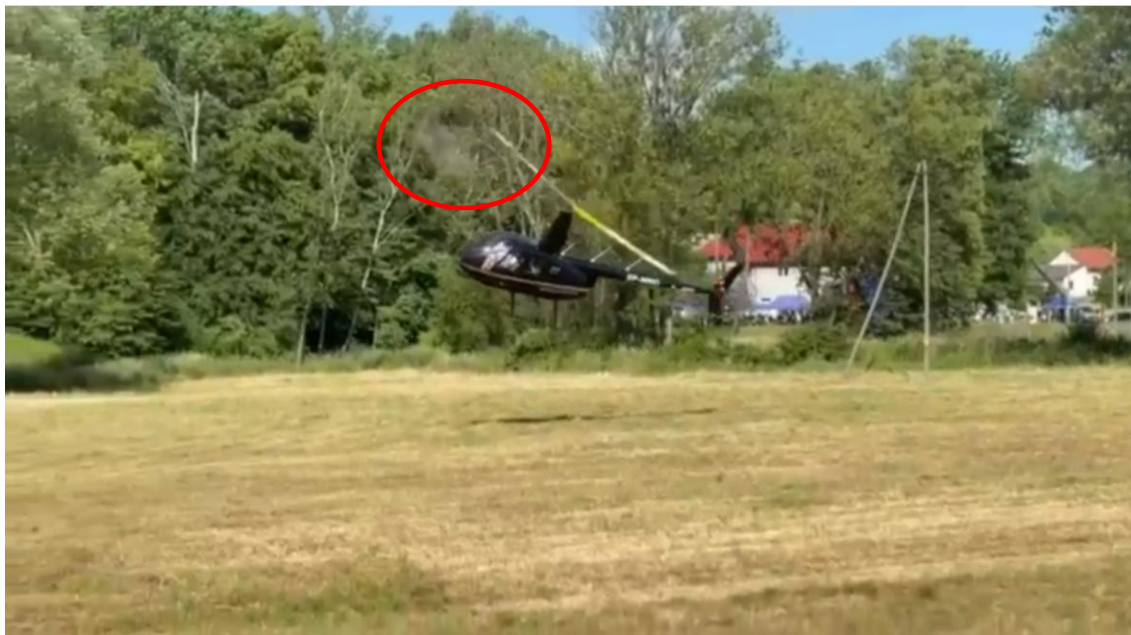
Podczas podejścia do lądowania śmigłowiec zbliżył się za blisko do linii energetycznej, o którą zaczepił, zrywając jeden z przewodów o napięciu 15 kV (Rys. 2). Zdarzenie miało miejsce około godz. 16:40².

Rys. 2 Śmigłowiec w chwili zaczepienia wirnikiem o linię energetyczną.
Czerwoną elipsą zaznaczono miejsce kolizji [źródło: Internet]

Uderzenie łopat wirnika o przewód spowodowało zaburzenie równowagi śmigłowca, które pilot opanował. Podejście do lądowania i kolizja z przewodem zostały zarejestrowane (w postaci nagrań video) przez świadka znajdującego się na skraju łąki oraz przez jednego z pasażerów w śmigłowcu.

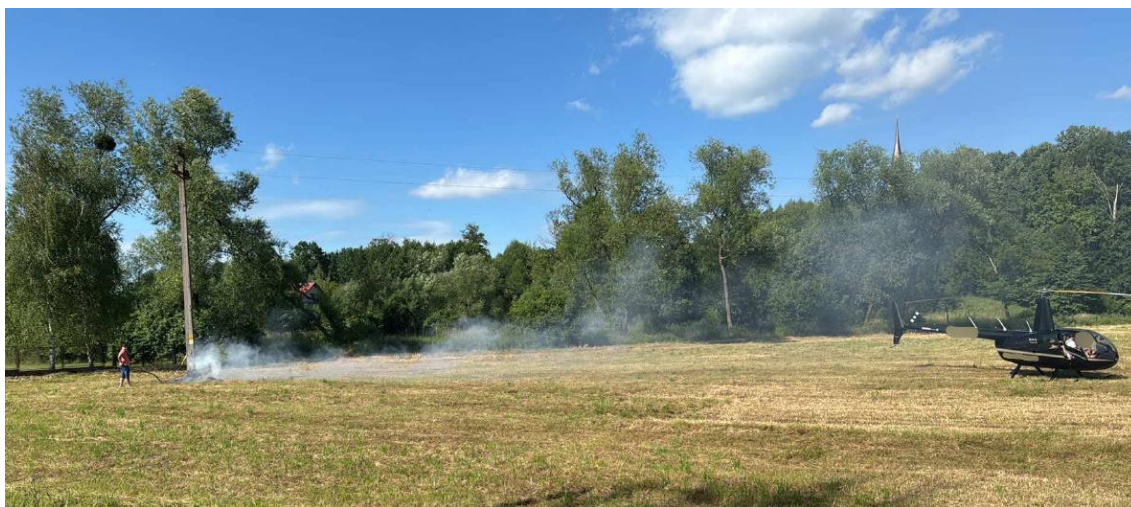
Iskrzący, przecięty przewód opadł na ziemię, powodując zapalenie się trawy (Rys. 3). Ogień został ugaszony przez obecnych na festynie strażaków.

Rys. 3 Dym palącej się trawy w pobliżu miejsca lądowania śmigłowca [źródło: Internet/Facebook]

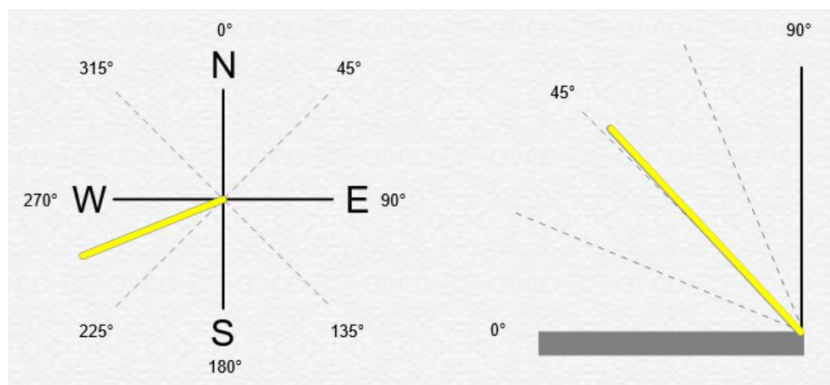
potwierdziła powyższego. Określono azymut Słońca oraz jego wysokość nad horyzontem w miejscu, w dniu i o godzinie 16:39 (jak podał pilot) zdarzenia (Rys. 4).

Rys. 4 Azymut Słońca oraz kąt padania promieni słonecznych w Kleczy Dolnej w dniu zdarzenia, o godz. 16:39 [źródło: <https://darekk.com/sun/solar-position-calculator>]

Oślepienie nie było możliwe, co więcej, światło słoneczne padające z góry i z boku (około 90 stopni do kierunku lotu/podejścia) doświetlało wręcz miejsce lądowania i przeszkodę. Potwierdza to zapis filmowy wykonany przez pasażera śmigłowca, a dostępny w Internecie (Rys. 5). Na stopklatce widoczne jest słońce (górna krawędź fotografii) oraz łopata śmigłowca. Na podstawie zapisu filmowego zidentyfikowano kierunek ruchu śmigłowca (podejścia do łąki). Kierunek ten oznaczono strzałką. Zderzenie z linią energetyczną nastąpiło po ok. 0.5 s w stosunku do czasu (pozycji) śmigłowca jak na zdjęciu. Przeszkoda (linia energetyczna) znajdowała się po prawej stronie (poza zdjęciem).

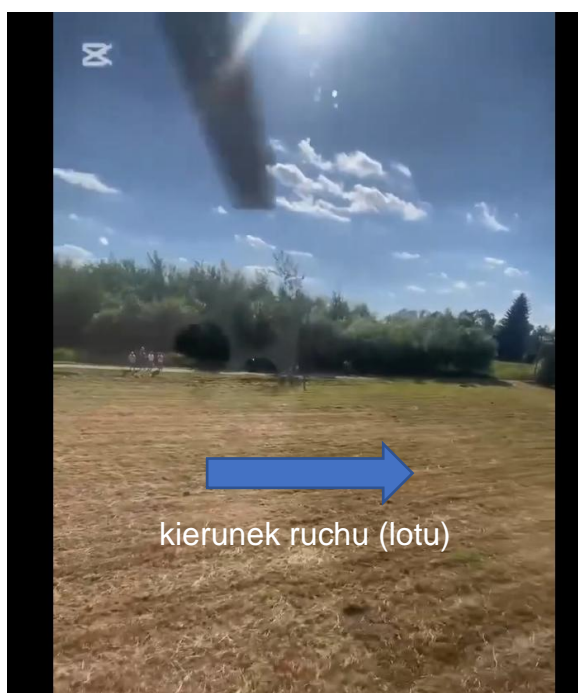
Rys. 5 Stopklatka z zapisu video pasażera śmigłowca, siedzącego po lewej stronie kabiny, w drugim rzędzie [źródło: www.joemonster.org/filmy/134467]

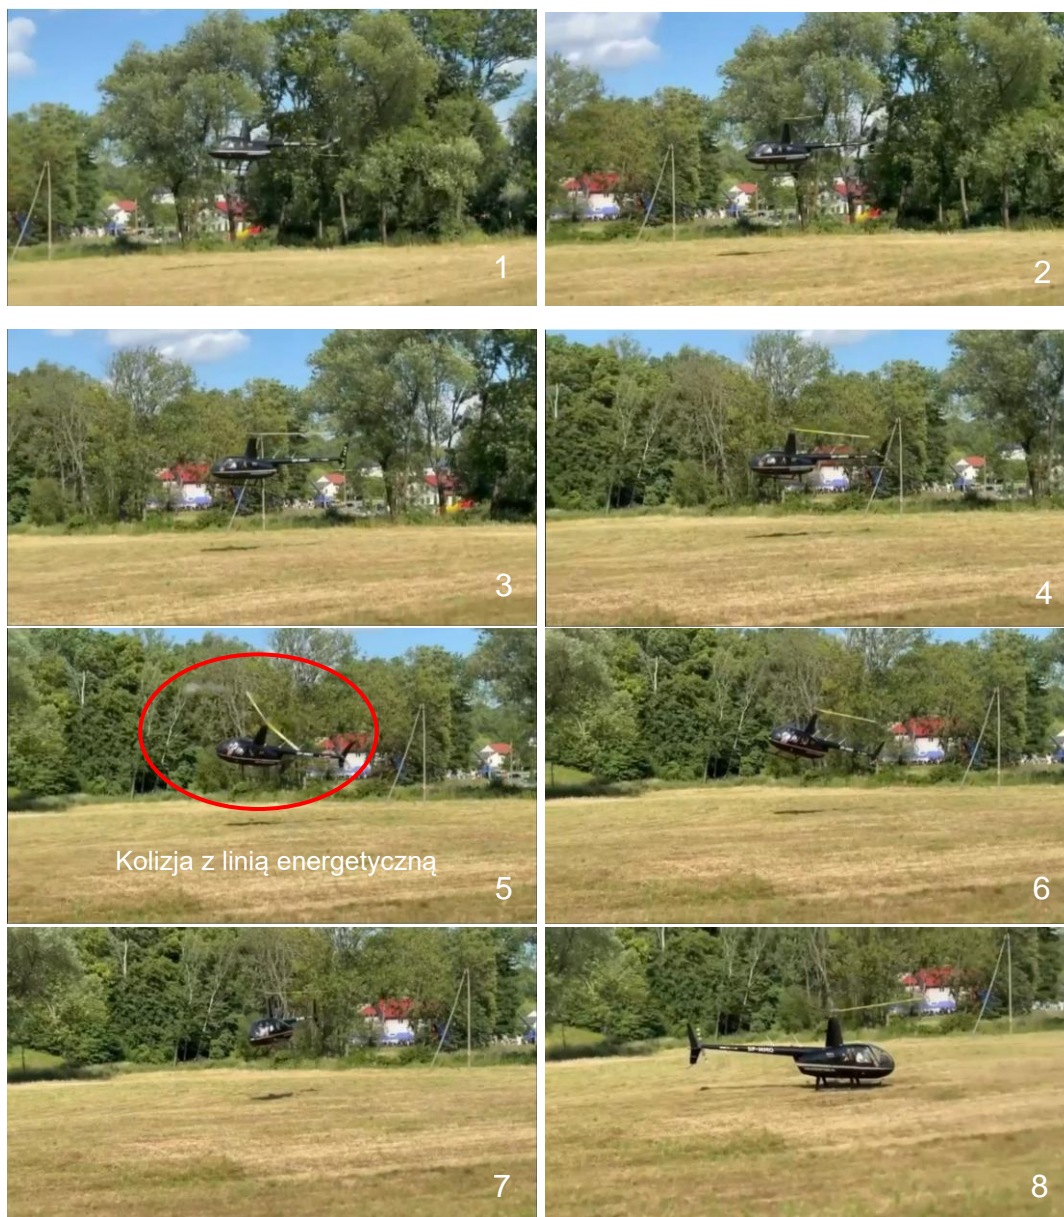
Sekwencję podejścia do lądowania, w tym kolizję z linią energetyczną, pokazano na Rys. 6. Stopklatki wykonano co ok. 2 s, jedynie ostatnia (nr 8) wykonana została w interwale ok. 4 s od poprzedzającej (nr 7).

Rys. 6 Sekwencja podejścia (manewru) do przyziemienia na łące [źródło: Internet]

Ze względu na ciemną kolorystykę zarówno przewodów jak i ich tła (roślinność na skraju łąki) pilot mógł nie zauważyć przewodów o małej średnicy. Nie ustalił wcześniej pozycji podtrzymujących je słupów (podpór) i nie wyznaczył przebiegu przewodów łączących te słupy. Słupy było dobrze widoczne i odcinały się kolorystyką od tła (zieleni).

Alternatywnie, pilot mógł dostrzec przewody, ale w wyniku błędnie rozplanowanego podejścia nie zdążył wyhamować śmigłowca przed nimi. Podchodził do lądowania w kierunku „na linię” (na przeszkodę) i nie zredukował

wystarczająco prędkości podejścia na niewielkim dystansie (odległości) od linii. Zdaniem Komisji zamierzał połączyć zawis z nawrotem o około 180 stopni i wylądować. Podczas zawisu i nawrotu śmigłowiec uderzył wirnikiem o przeszkodę.
