# RAPORT KOŃCOWY

## 2025-0055

**„Avionic” Sp. Jawna, Diana 4E, SP-GKMB  
EPBA, 3 lipca 2025 r**

Warszawa, 27.01.2026 r.

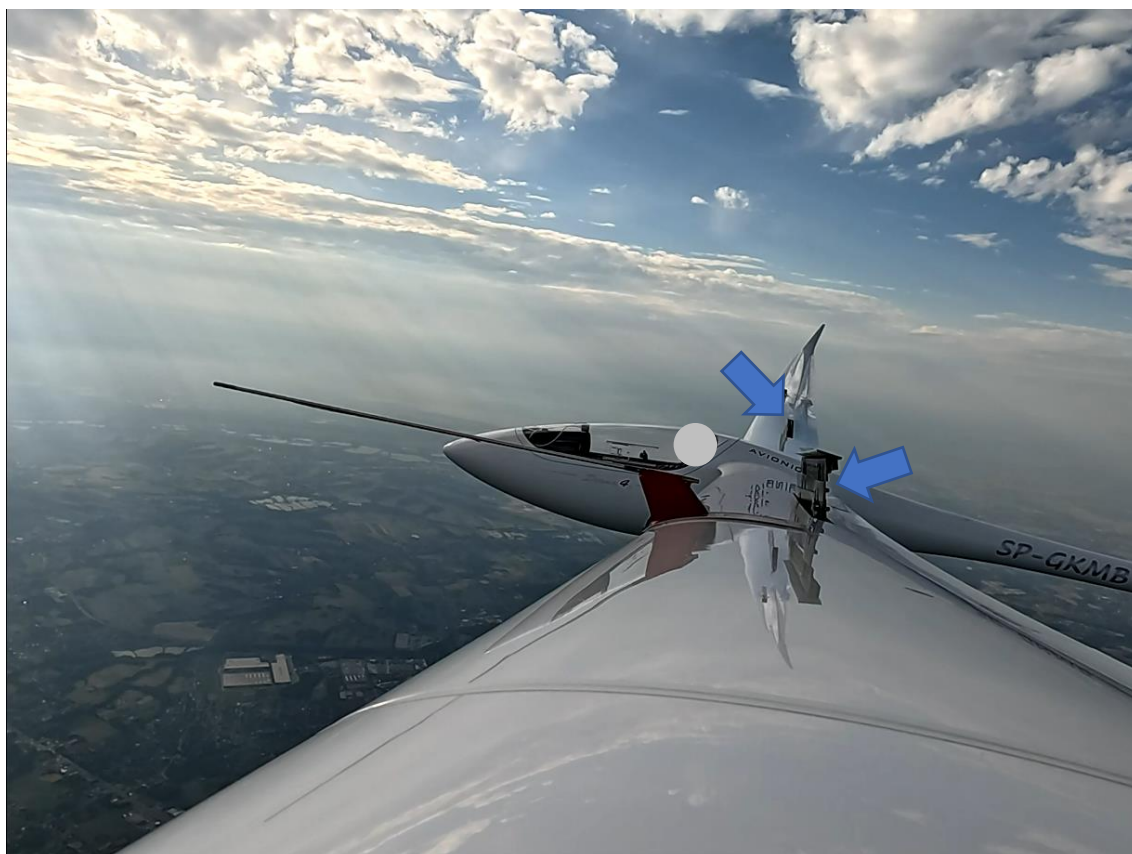
Pilot natychmiast zmniejszył prędkość lotu. Pomimo szeregu prób, nie był w stanie schować hamulców. Wychylone prawie całkowicie płyty (Rys. 1) zwiększyły opadanie własne szybowca oraz ograniczyły jego zasięg.

Rys. 1 Uchwycona chwila otwarcia hamulców aerodynamicznych (kadr z nagrania video). Hamulce pokazano niebieskimi strzałkami.

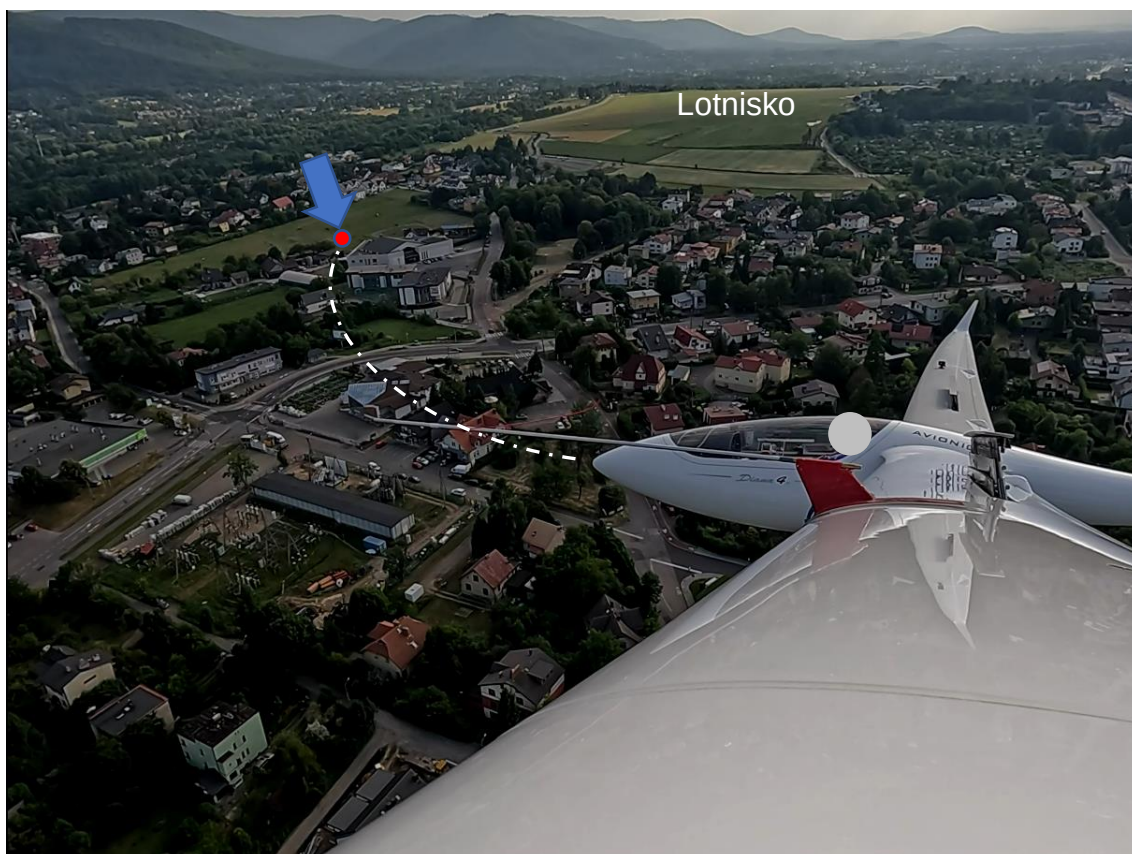
Rys. 2 Projektcja miejsca wypadku i lotniska z lewego skrzydła (widok na SWW), na 23 s przed zdarzeniem. Miejsce zdarzenia oznaczono strzałką. Lotnisko Aleksandrowice jest widoczne w górnej części zdjęcia.

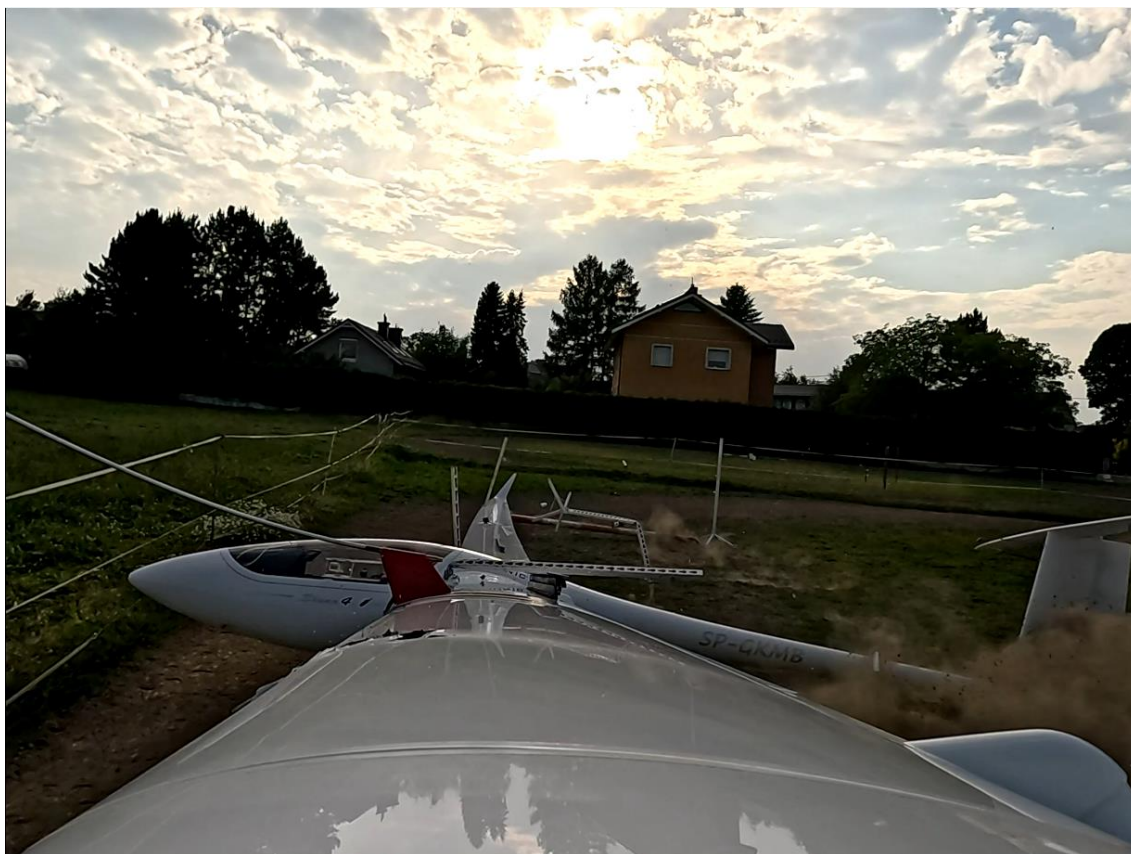
Pilot kontynuował zakręt, podciągając<sup>3</sup> szybko opadający szybowiec i tym samym zmniejszając prędkość lotu. Widząc, że lądowanie wypadnie przed lotniskiem, wyrównał na kilka sekund lot. Nadlatując znad budynku kościoła oraz znajdującego się za nim domu jednorodzinnego, przeciągnięty i tracący równowagę poprzeczną, podłużną oraz kierunkową szybowiec, przeleciał tuż obok jeżdżącej konno dziewczyny po czym uderzył w przeszkody toru jazdy konnej (padoku). Rozrzucił je, a następnie twardo i płasko zderzył się z ziemią (Rys. 3).

Rys. 3 Zderzenie z ziemią i przeszkodami.

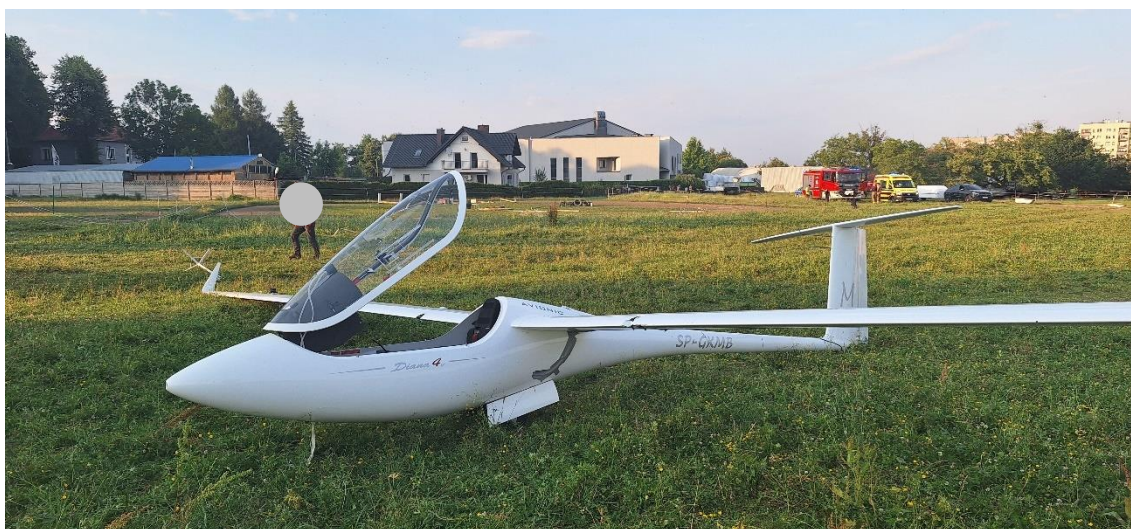
Przemieścił się jeszcze o około 40 m, zmieniając kierunek o około  $60^\circ$  w prawo (Rys. 4).

Rys. 4 Szybowiec Diana 4E po awaryjnym lądowaniu na padoku. W tle widoczne budynki, nad którym przeleciał szybowiec.

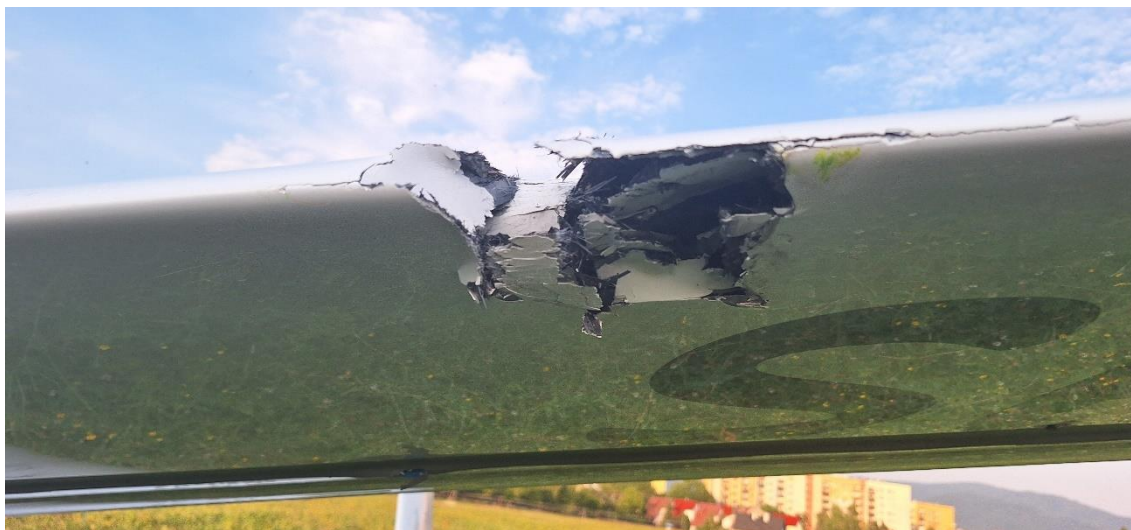
Szybowiec uległ znacznym uszkodzeniom. Po kolizji z przeszkodami padoku kesony obu skrzydeł zostały rozerwane w kilku miejscach (przykład na Rys. 5). Belka ogonowa kadłuba została odłamana w okolicy przejścia w statecznik pionowy (Rys. 6), a sam kadłub uległ licznym pęknięciom „na wskroś” w obrębie kabiny. Oszklenie kabiny zostało zniszczone (Rys. 7). Złamaniu uległa lotka prawego skrzydła. Odnotowano szereg innych, widocznych uszkodzeń.

Rys. 5 Rozerwany w wyniku kolizji z przeszkodami keson lewego skrzydła.

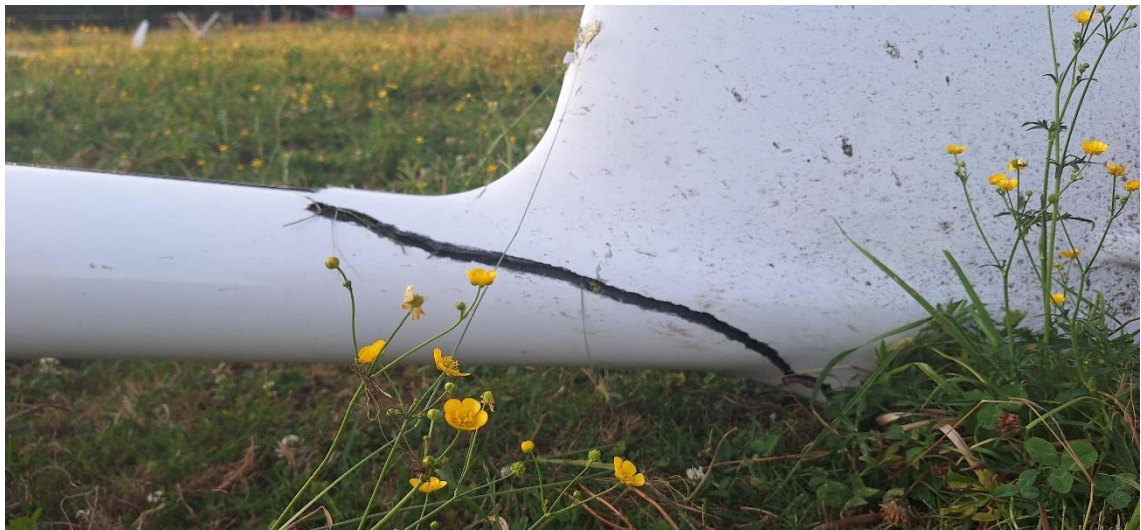
Rys. 6 Pęknięta belka ogonowa.

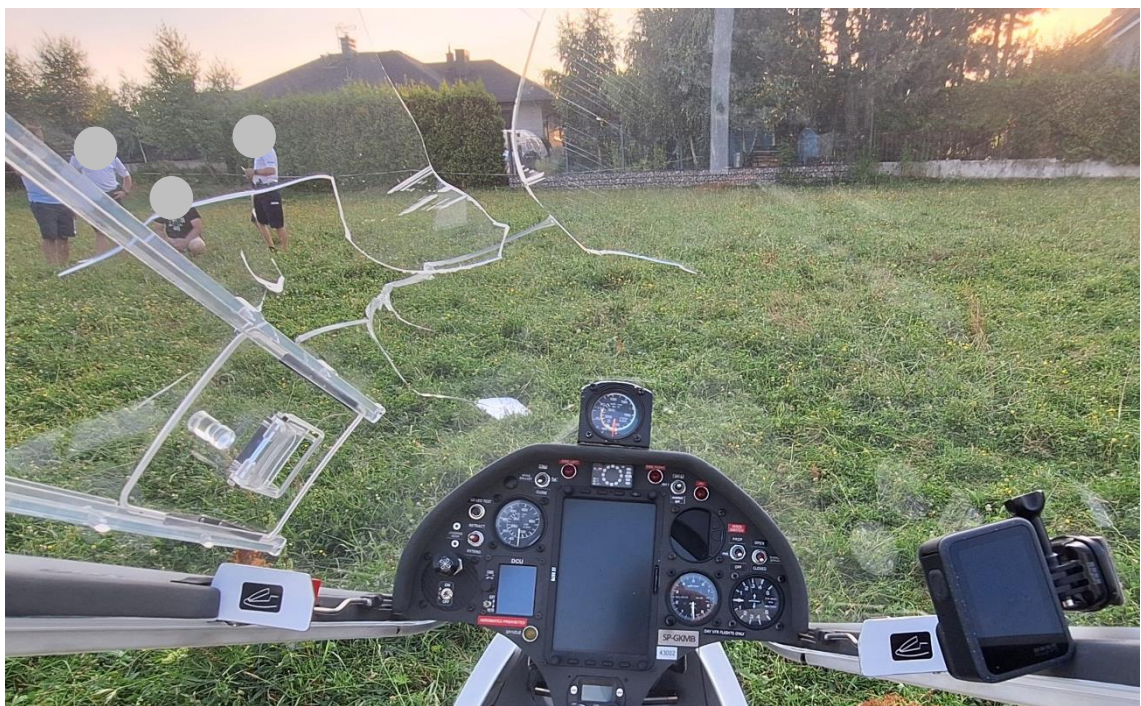
Rys. 7 Rozbite oszklenie osłony kabiny. Widoczna jest kamera, zamocowana do ramy osłony kabiny, po prawej stronie.

Pilot, który był wysokiego wzrostu, rozbił głową osłonę kabiny, której ostre odłamki stwarzały ryzyko powstania poważnych ran ciętych.

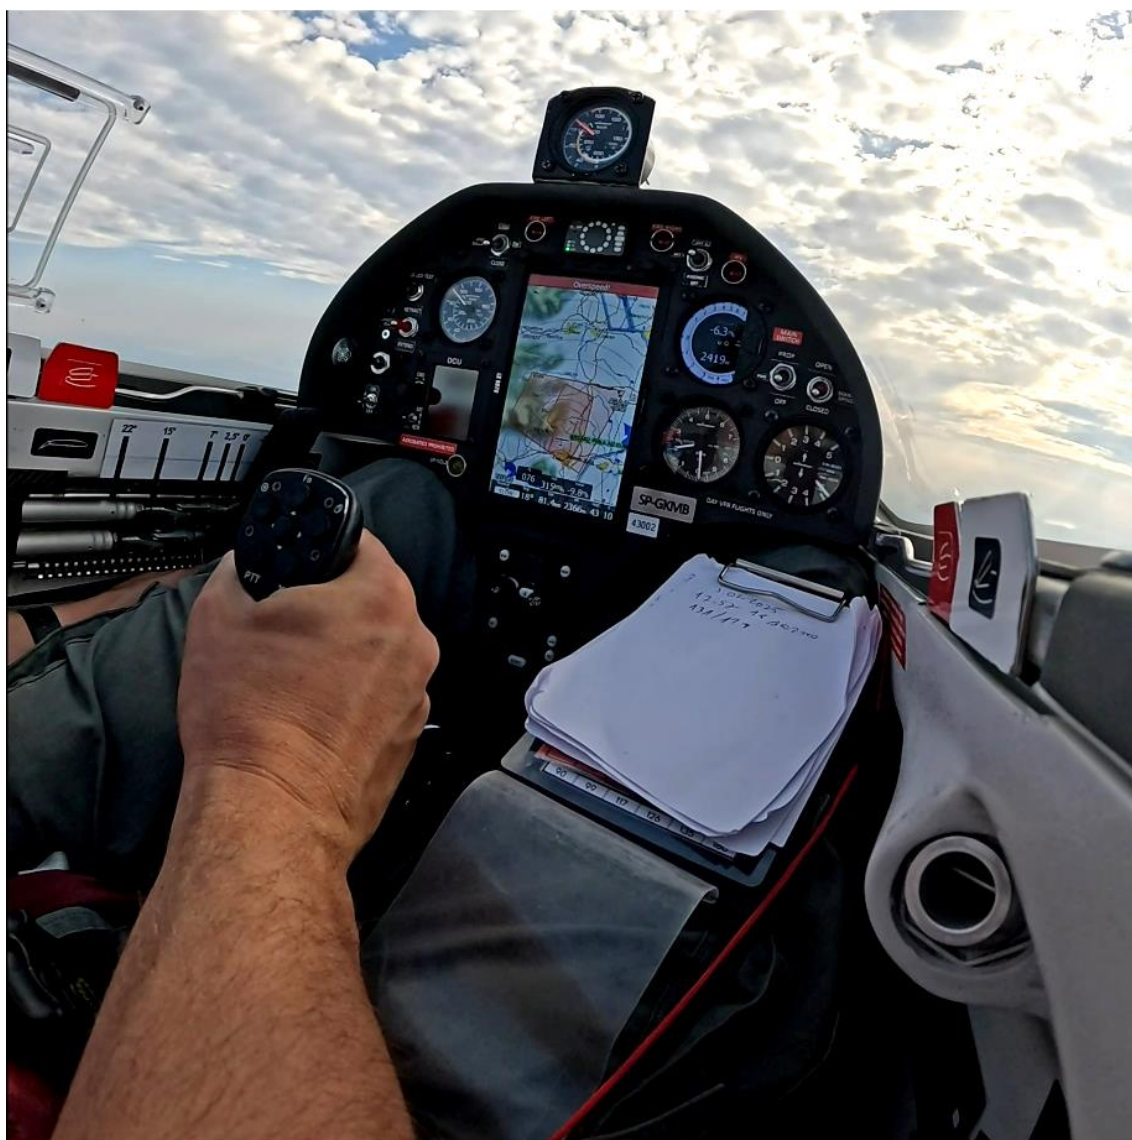
Rys. 8 Widok z kamery w kabinie, zarejestrowany na 2 s przed otwarciem hamulców aerodynamicznych. W górnej części prostokątnego wyświetlacza komputera pokładowego pojawia się podświetlony na czerwono alert „Overspeed”. Zwraca uwagę ułożenie lewej dłoni pilota na uchwycie hamulców aerodynamicznych.

Dłoń pilota znajdowała się na uchwycie hamulców, który natychmiast, gwałtownie przesunął się do tyłu, w położenie „hamulce otwarte”. Trzymając uchwyt, pilot zmniejszył pochYLENIE szybowca, redukując prędkość do wartości około  $V_{opt}$ . (około 120 km/h). Jednocześnie próbował, bez skutku, zamknąć hamulce. Dźwignia prężyła, a płyty hamulców na skrzydłach dalej pozostawały wychylone.

Z analizy nagrania video wynika, że do odblokowania hamulców przyczynił się pilot, przesuwając dłoń lewej ręki w stronę uchwytu dźwigni hamulców i potrącając dźwignię lub nawet obracając ją o niewielki kąt „do wnętrza” kabiny. Należy wykluczyć intencjonalne, świadome otwarcie. Pod wpływem dużej siły aerodynamicznej na nakładkach hamulce zostały wyrwane (wysane) ze skrzynek. Poprzez cały pozostały czas lotu, tj. przez około 6,5 min, hamulce pozostawały wysunięte a pilot nie był w stanie ich zamknąć. Szybowiec pozostawał jednak w pełni sterowny, jakkolwiek opadanie własne znacznie wzrosło.

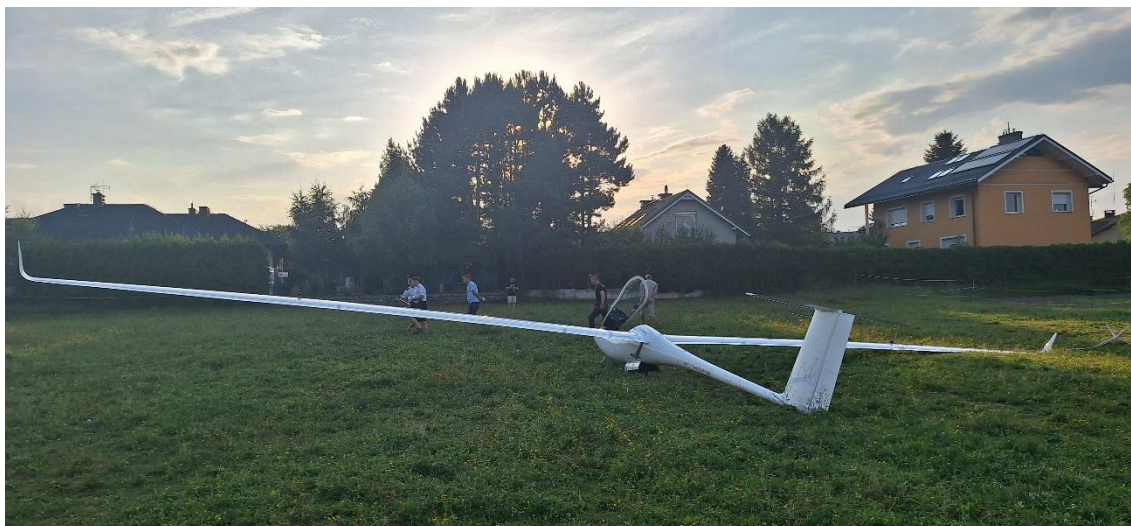
W opinii Komisji bezpieczne przeprowadzenie, nawet uprzednio zaplanowanego lądowania w miejscu, w którym doszło do wypadku, byłoby bardzo trudne. Pochylenie łąki oraz wysokie przeszkody na podejściu w kierunku zachodnim (drzewa, domy, ogrodzenie, nieodpowiedni dla szybowca stan nawierzchni trawistej) stwarzałyby zagrożenie uszkodzenia konstrukcji po przyziemieniu i/lub podczas dobiegu. W odległości około 50 m przed szybowcem znajdowały się zabudowania i wysokie drzewa, oddzielone od padoku podmurowanym ogrodzeniem (Rys. 9).

Niezaplanowane wcześniej podejście bez prędkości, znad kościoła i domu, na szybowcu klasy 18 m, przy braku możliwości manewrowania hamulcami aerodynamicznymi, nie mogło być ani skuteczne ani bezpieczne.

Rys. 9 Przeszkody na kierunku awaryjnego lądowania szybowca.

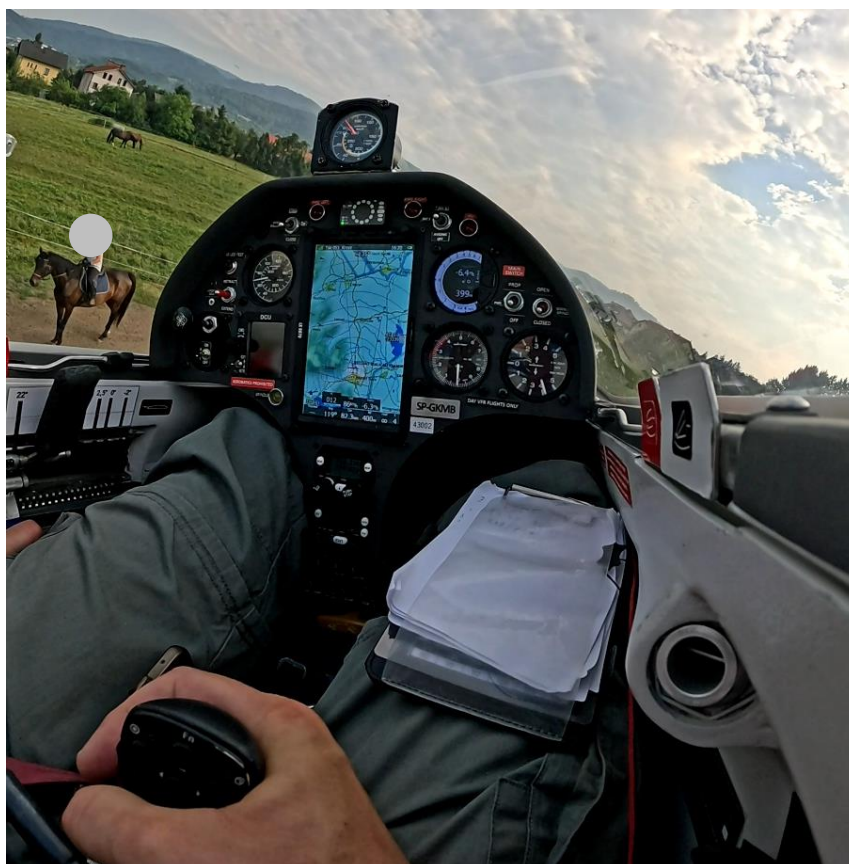
Zderzenie z ziemią miało charakter bardzo twardego lądowania. Była to jednocześnie pierwsza faza korkociągu – początek autorotacji w lewo (Rys. 10 i 11). Na około 2÷3 s przed zderzeniem, jak i po kolizji z przeszkodami na padoku, sterowanie szybowcem było nieefektywne i nieskuteczne. Pomimo mocnego uderzenia o ziemię, wysunięte do lądowania podwozie, nie zostało zniesione.

Rys. 10 Kadr z nagrania z kabiny pilota, tuż przed uderzeniem szybowca o ziemię.

Wychylenie klap zmniejszyło prędkość przeciągnięcia, umożliwiając lot z mniejszą prędkością, a przez to obniżyło energię szybowca przy zderzeniu. Jako pierwsza zahaczyła o ziemię końcówka lewego skrzydła (Rys. 11), a następnie kabina z pilotem (Rys. 12). Na nagraniu z kabiny widać, jak pilot próbuje przeciwdziałać opadaniu maski w dół (gdy szybowiec przepada), dociągając drążek sterowy całkowicie „na siebie” oraz stara się utrzymać (nieskutecznie) równowagę poprzeczną (Rys. 10).

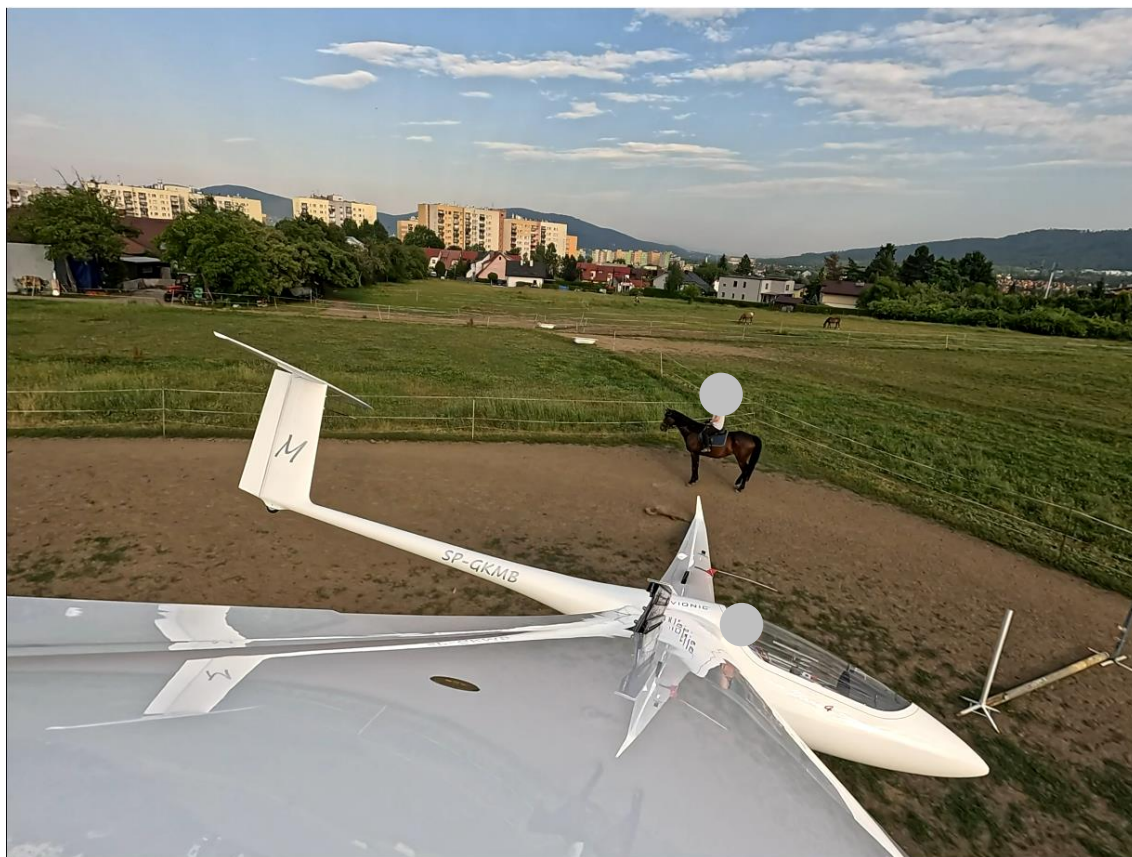
Rys. 11 Kolizja końcówki lewego skrzydła z ziemią (widoczne przytarcie-śląd) w początkowej fazie korkociągu.

Tuż przed zderzeniem pilot nie wykorzystał opcji przestawienia klap w położenie „+22”. Wysklepienie profilu mogłoby opóźnić początek autorotacji o kilka sekund i spowodowałoby, że szybowiec zdążyłby przyziemić. Prawdopodobnie, pilot mógłby wtedy „do końca” utrzymać równowagę poprzeczną (skrzydła w poziomie) oraz kierunek „na wprost”. Wykluczałoby to ryzyko kolizji z osobą jeżdżącą konno, które było znaczące, bowiem pilot utrzymałby kontrolę nad szybowcem do chwili zderzenia, a nie utracił ją na kilka sekund przed.

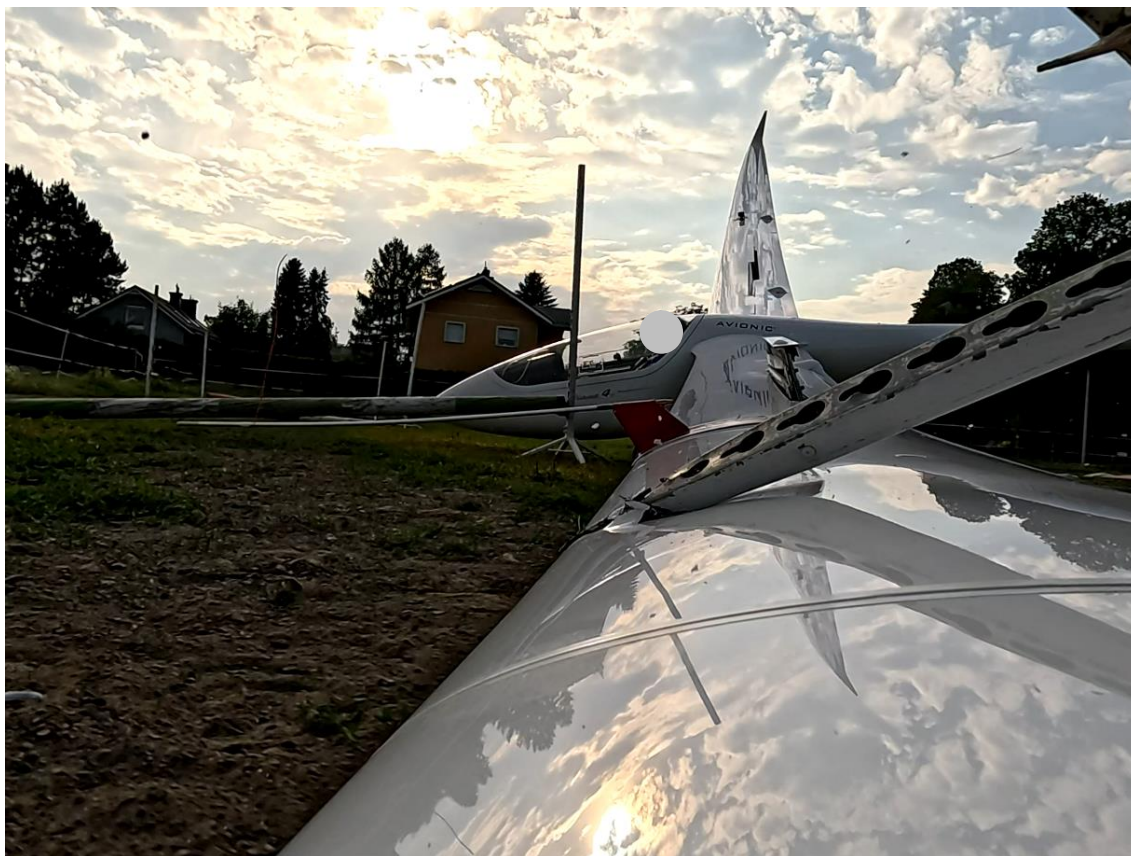
Rys. 12 Chwila zderzenia z przeszkodą do jazdy konnej i z ziemią.

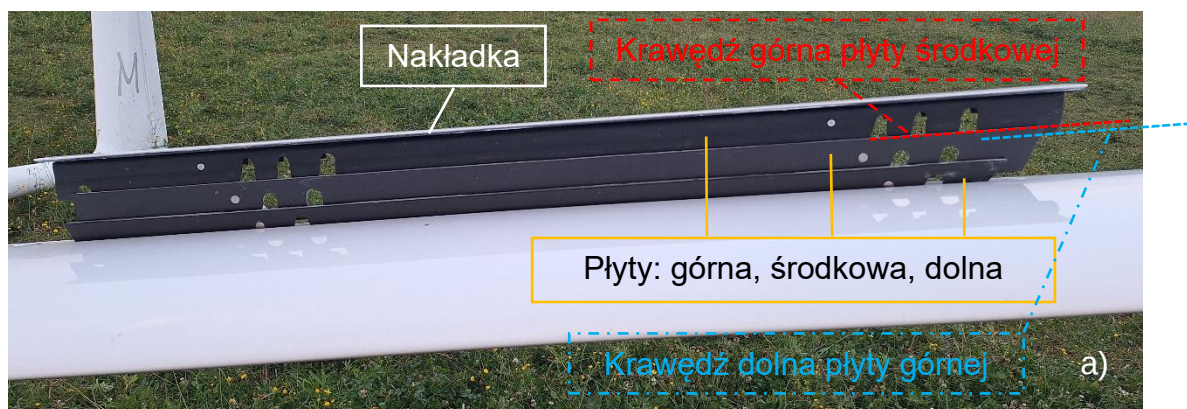
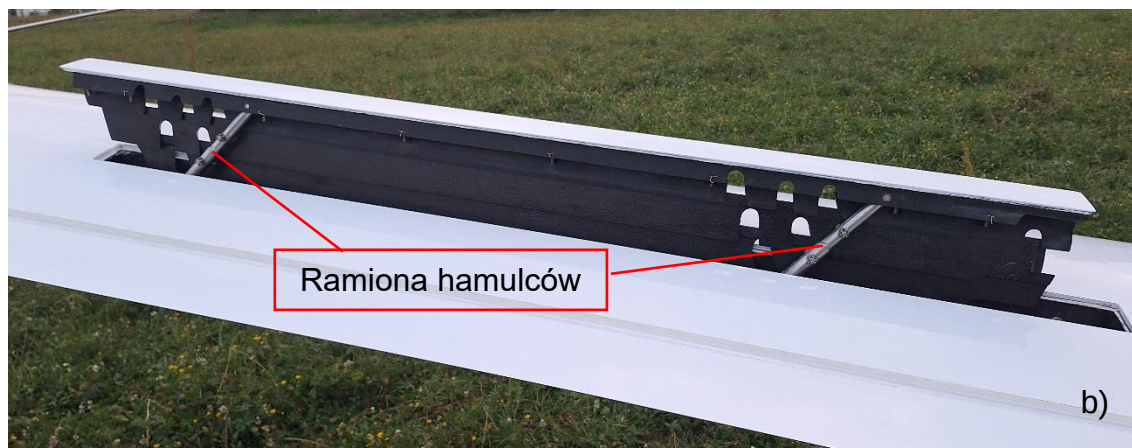
Szybowiec Diana 4 wyposażono w trójpłytowe hamulce typu Schempp-Hirth, tylko na górnej powierzchni skrzydeł. Mechanizm blokujący (przeskok przez tzw. martwy punkt”) znajduje się w skrzynce hamulcowej, na skrzydle. Konstrukcję hamulca pokazano na Rys. 13.

Rys. 13 Skrzynka i hamulec aerodynamiczny lewego skrzydła, widok od przodu (a) i od tyłu (b). Widoczne są poszczególne płyty (rys. a) oraz ramiona (rys. b), wraz ze sworzniami mocującymi.

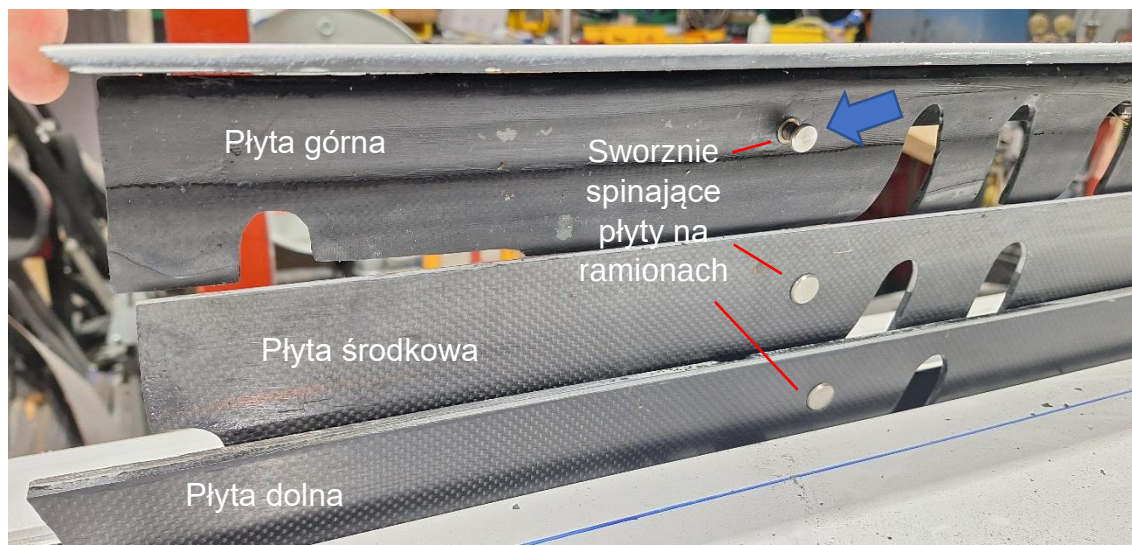
Początkowo, jako hipotezę przyczyny zablokowania hamulców, przyjęto wysunięcie się górnego sworznia (pokazanego na Rys. 14 niebieską strzałką), spinającego płytę górną z metalowym ramieniem hamulca. Sworzeń zabezpieczony jest niewidocznym na zdjęciu pierścieniem Segera. Ustalono jednak ponad wszelką wątpliwość, że do zerwania się pierścienia (nie było go podczas oględzin na miejscu zdarzenia) doszło podczas zderzenia szybowca z ziemią, a nie w trakcie lotu.

Zabezpieczenie sworzni płyt hamulcowych, jak opisano wyżej, jest typowe dla wielu polskich szybowców (większość typów SZD), a kontrola obecności i prawidłowości osadzenia pierścieni na sworzniach powinna być obowiązkową czynnością pilota podczas każdego przeglądu przedlotowego.

Rys. 14 Szczegóły hamulca aerodynamicznego szybowca Diana 4 (widok od przodu). Ramię hamulca jest niewidoczne, znajduje się za płytą. Widać częściowo wysunięty górny sworznie mocujący. Sworznie zabezpieczone są niewidocznymi na zdjęciu pierścieniami Segera.
