# RAPORT WSTĘPNY

w sprawie **wypadku lotniczego**

## 2025-0055

Szybowiec, Diana 4E, SP-GKMB

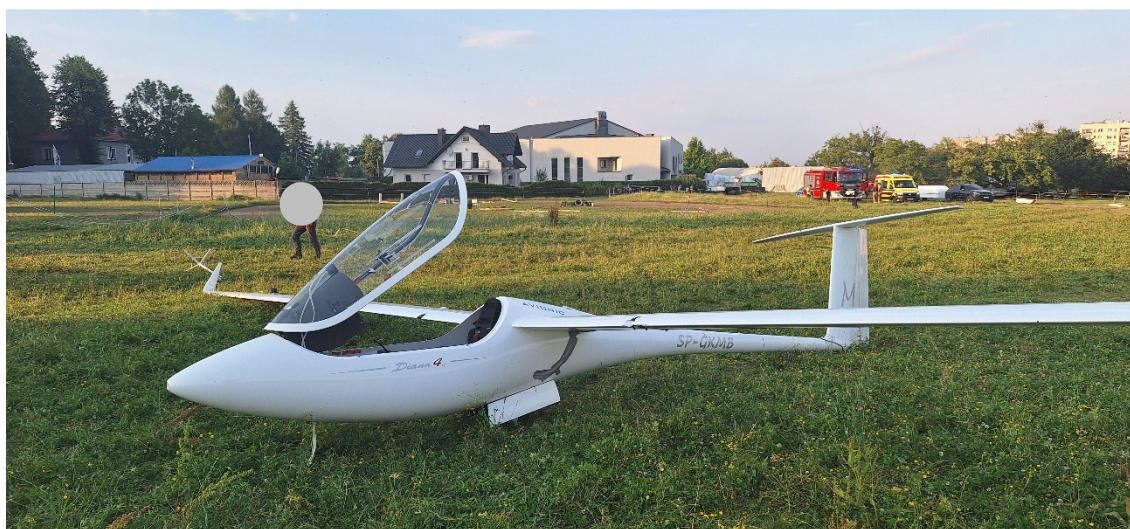
Dobieg szybowca był krótki (około 40 m), połączony z utratą kierunku o około 60° w prawo (Rys. 1).

Rys. 1 Diana 4E po awaryjnym lądowaniu na padoku. W tle widoczne budynki, nad którym przeleciał szybowiec [źródło: PKBWL].

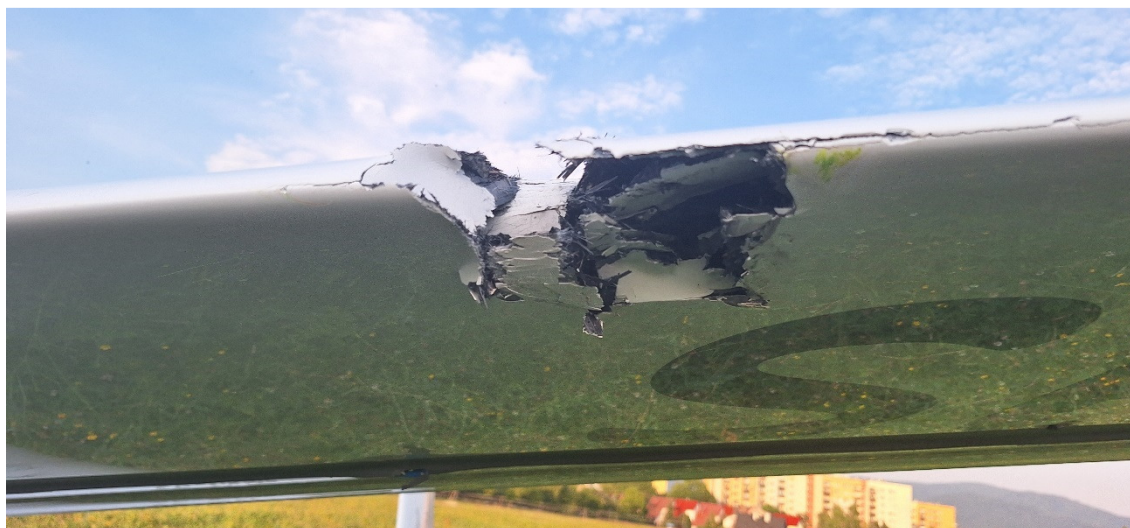
Szybowiec uległ poważnym uszkodzeniom. Po kolizji z przeszkodami na torze do jazdy konnej, kesony obu skrzydeł zostały rozerwane w szeregu miejscach (przykład na Rys. 2). Belka ogonowa kadłuba została odłamana w okolicy przejścia w statecznik pionowy (Rys. 3), a sam kadłub uległ licznym pęknięciom „na wskroś”, zarówno w obrębie kabiny jak i belki ogonowej. Oszklenie kabiny zostało zniszczone (Rys. 4). Złamaniu uległa lotka prawego skrzydła. Odnotowano szereg innych, widocznych uszkodzeń.

Rys. 2 Rozerwany w wyniku kolizji z przeszkodami keson lewego skrzydła [źródło: PKBWL].

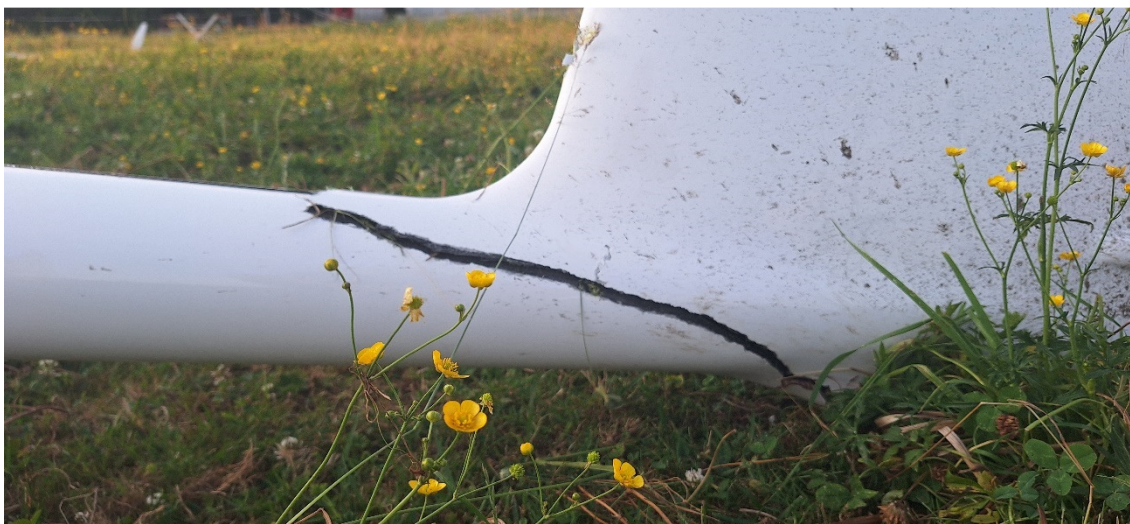
Rys. 3 Odlamana belka ogonowa wraz z usterzeniem [źródło: PKBWL].

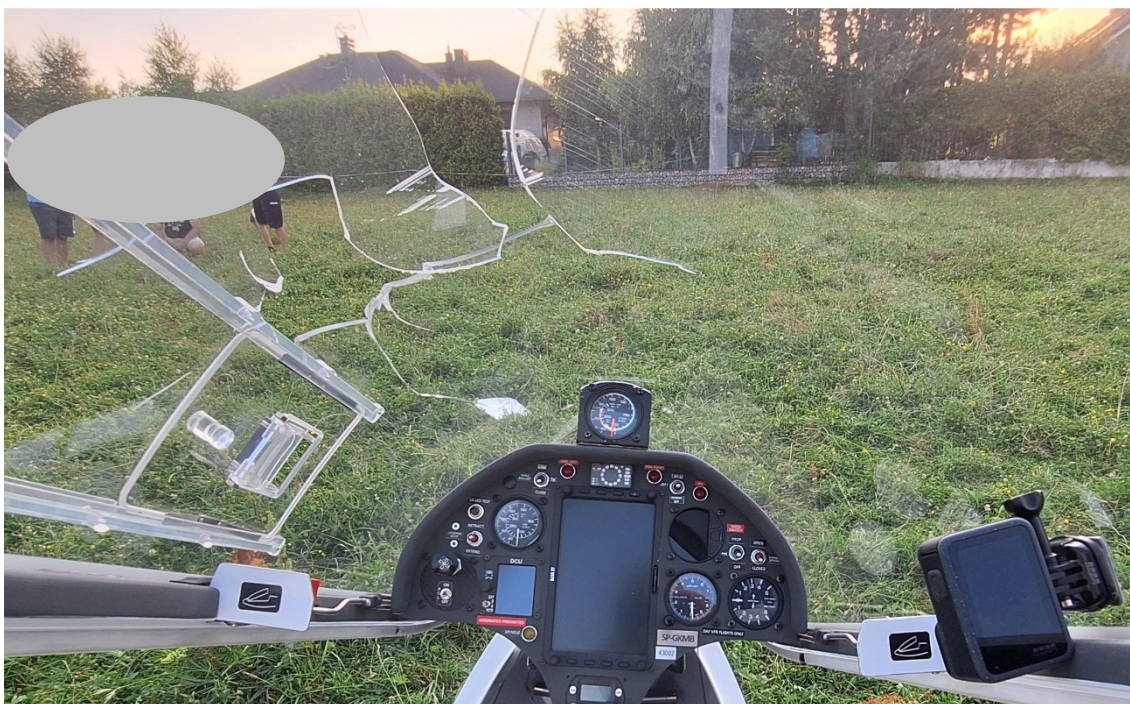
Rys. 4 Rozbite oszklenie osłony kabiny [źródło: PKBWL].

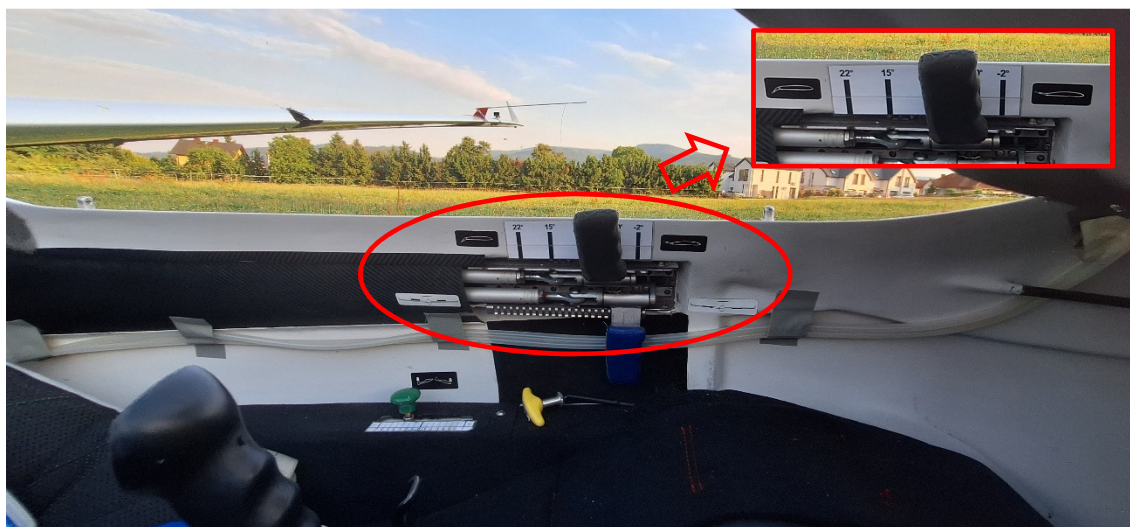
Ustawienie klap w pozycji „0” (w takiej pozycji znajdowała się po lądowaniu dźwignia sterowania klapami, Rys. 5) świadczy o tym, że pilot nie miał czasu na przygotowanie się (zaplanowanie) lądowania awaryjnego lub o wychyleniu klap do lądowania zapomniał (klapy nie były wychylone w położenie do lądowania).

Rys. 5 Położenie dźwigni klap w kabinie po awaryjnym lądowaniu.
