# UCHWAŁA

## 2025-0069

Motolotnia Aero Profi TL, SP-MSSZ

18 lipca 2025 r., EPWK

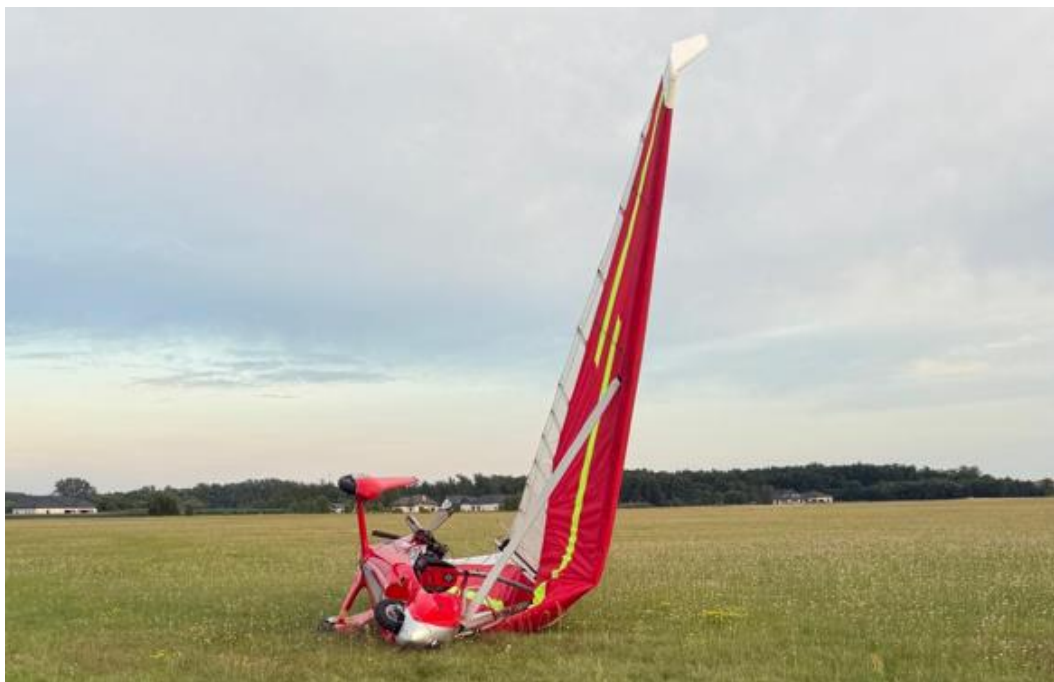
Rys. 1 Motolotnia po wypadku [źródło: użytkownik]

W zdarzeniu pilot-pasażer odniósł poważne a pilot lekkie obrażenia. Motolotnia została znacznie uszkodzona.

1. Nieopanowanie równowagi poprzecznej skrzydła motolotni w końcowej fazie podejścia do lądowania przez pilota.
2. Wspólne sterowanie przez obu pilotów i niepełne „czucie sterownicy”.

Utrzymywanie zwiększonej separacji do innych statków powietrznych podczas lądowania.
