# RAPORT KOŃCOWY

Państwowej Komisji Badania Wypadków Lotniczych

## 2025-0071

Samolot, Bristell S-LSA (RG), SP-SBSB

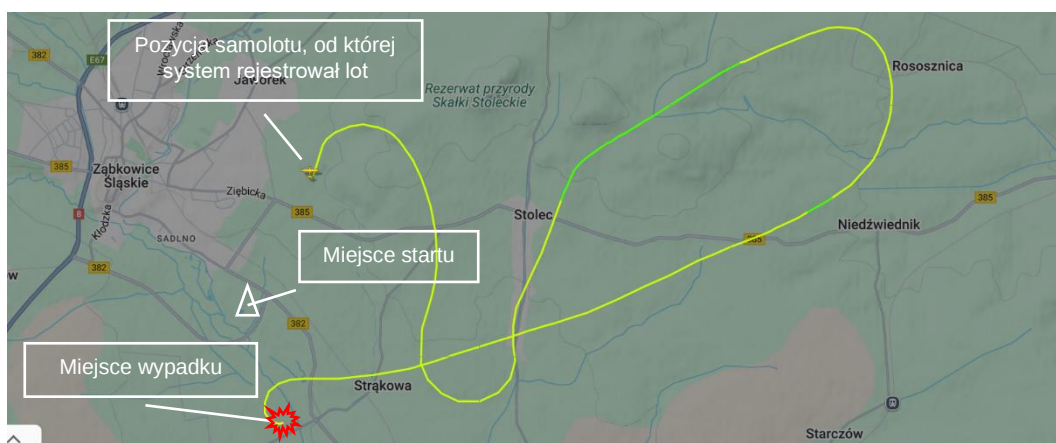
Rys. 1 Zapis prawdopodobnej trajektorii lotu pozyskany ze strony internetowej <https://www.flightradar24.com/>

Około godz. 12:30, samolot znalazł się 1,5 km na południowy-wschód od lądowiska, na wysokości 1150 ft AMSL (wg danych z FlightRadar24), po czym twardo zderzył się z ziemią (Rys. 2). Zapis FlightRadar24 urwał się o godz. 12:29. Ostatnia zanotowana prędkość pionowa samolotu wyniosła blisko 900 ft/min (około 5 m/s), przy prędkości poziomej względem ziemi 80 km/h. Samolot poruszał się wtedy z kursem 51°.

Na podstawie zapisu pozyskanego z aplikacji Flight Radar 24 wykazano, że zakręt do pola (terenu przygodnego) nastąpił na niewielkiej wysokości, gdy samolot znajdował się na kierunku do lotu do lądowiska (z którego nastąpił start). Przed lądowaniem pilot wypuścił podwozie. Dodatkowy opór aerodynamiczny przyczynił się do zwiększenia prędkości przeciągnięcia i pogorszył charakterystykę sterowania samolotem.

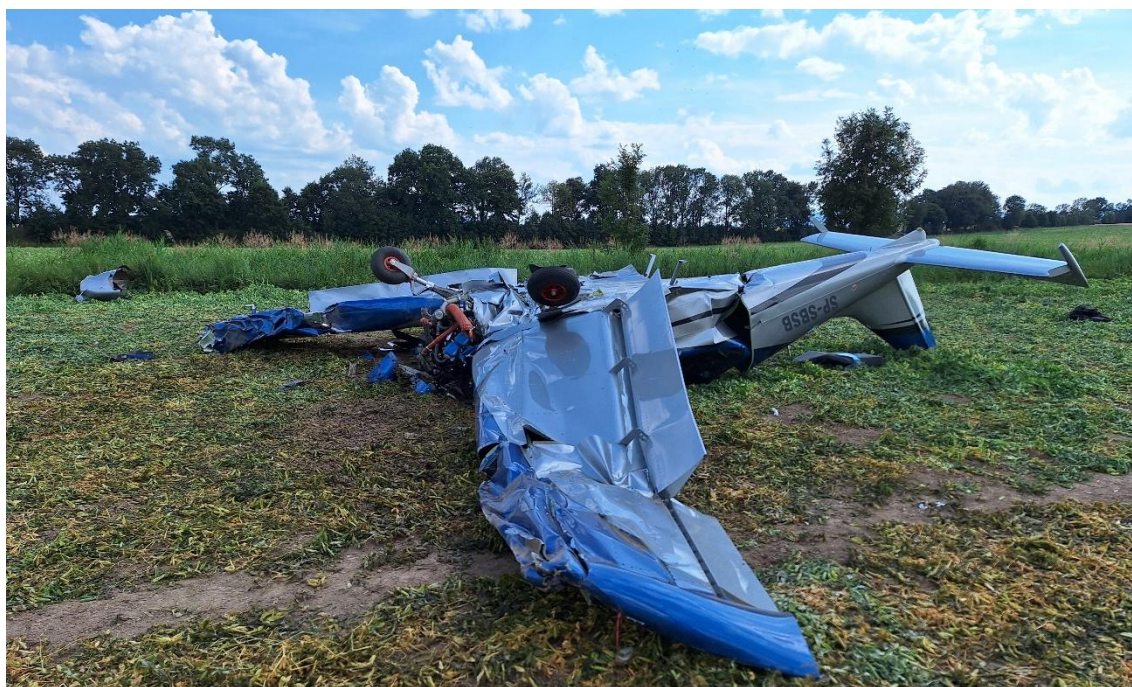
Charakter zderzenia wskazuje na upadek ze znacznej wysokości, przy dużym opadaniu, co może świadczyć o tym, że doszło do sytuacji korkociągowej. Świadkowie powiadomili służby ratownicze, które w krótkim czasie przybyły na miejsce i wydobyły z wraku poszkodowanych. Na miejscu zdarzenia interweniowały śmigłowce LPR. W stanie zagrożenia życia oboje poszkodowani zostali przetransportowani do szpitali.

Rys. 2 Samolot Bristell SP-SBSB po zderzeniu z ziemią [źródło: PKBWL]

Samolot został całkowicie zniszczony. Zderzenie z ziemią nastąpiło pod dużym kątem, prawie pionowo, po czym samolot skapotował. Energię zderzenia pochłonął zespół napędowy (Rys. 3) oraz płatowiec. Zbiorniki paliwowe, znajdujące się w skrzydłach, zostały rozszczelnione, a paliwo wyciekło do ziemi. Pożar nie wystąpił. Przybyłe na miejsce służby ratownicze nie używały środków gaśniczych.

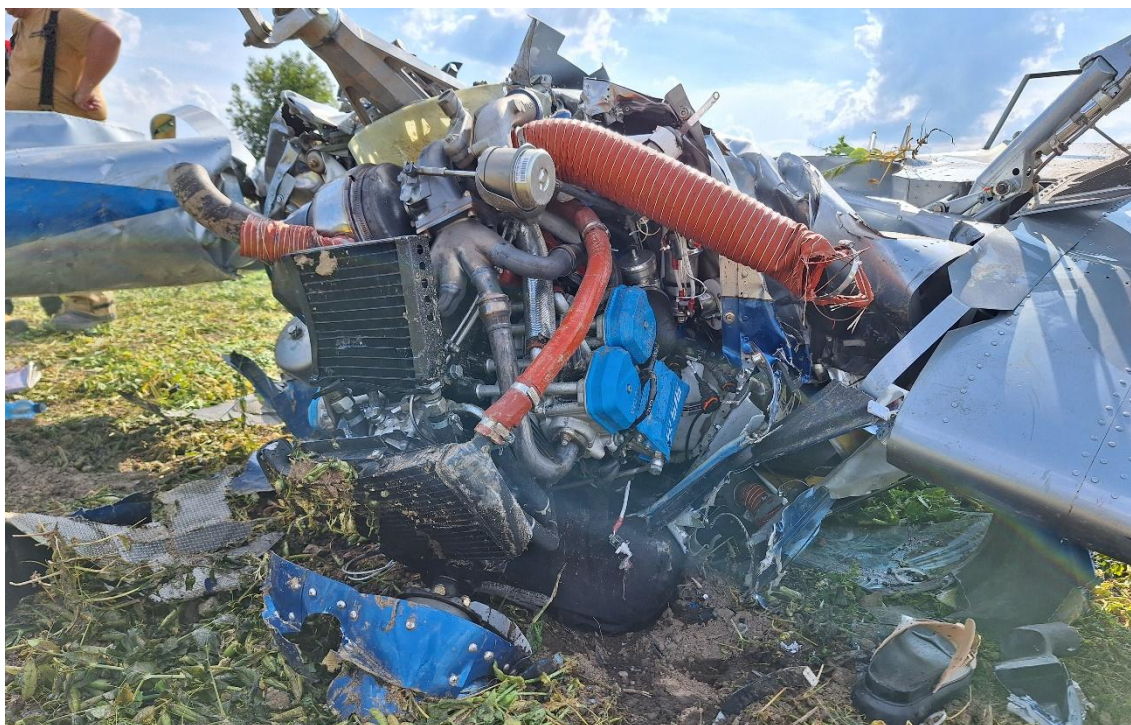
Rys. 3 Zniszczony zespół napędowy [źródło: PKBWL]

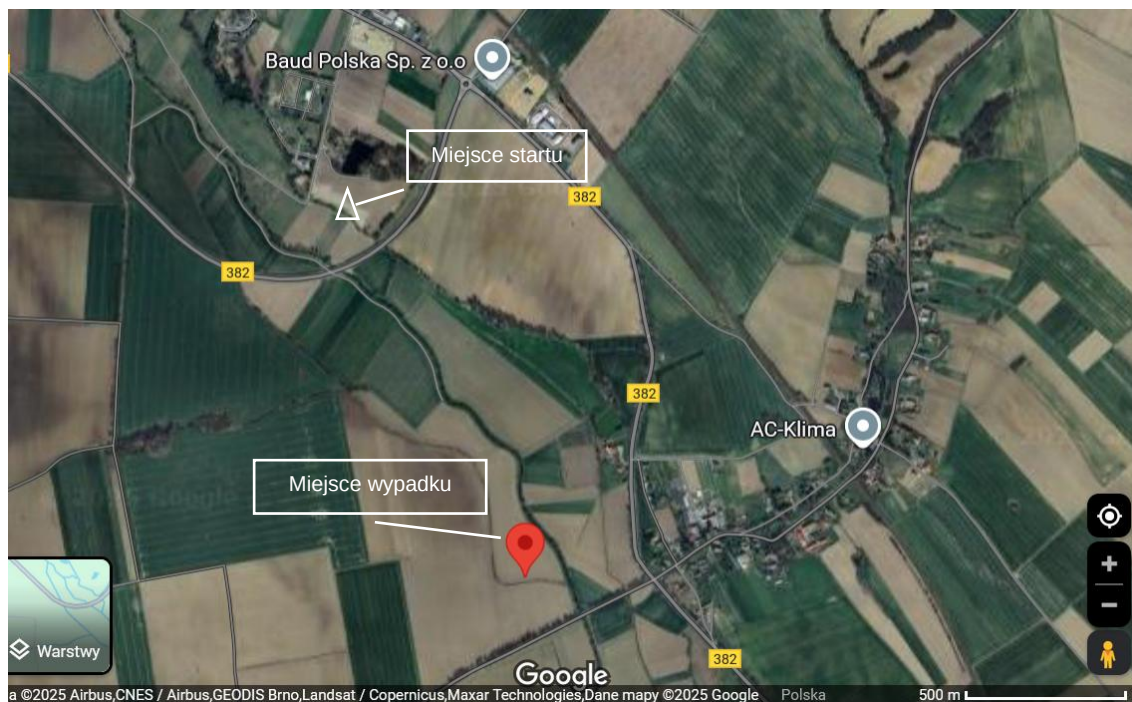
Samolot rozbił się na polu uprawnym (Rys. 4), na jego południowym skraju. Pole rozciąga się na długości około 400 m w kierunku północnym. Było porośnięte niską uprawą. Zarówno wymiary pola jak i brak przeszkód na podejściu umożliwiały przeprowadzenie lądowania awaryjnego.

Rys. 4 Miejsce startu i miejsce zdarzenia pokazane przy użyciu Google Maps  
[źródło: Google Maps]
