# RAPORT KOŃCOWY

2025-0050

CFIT: Kontrolowany lot ku ziemi

**Robinson Helicopter Company R44 Raven II,  
SP-SIM**

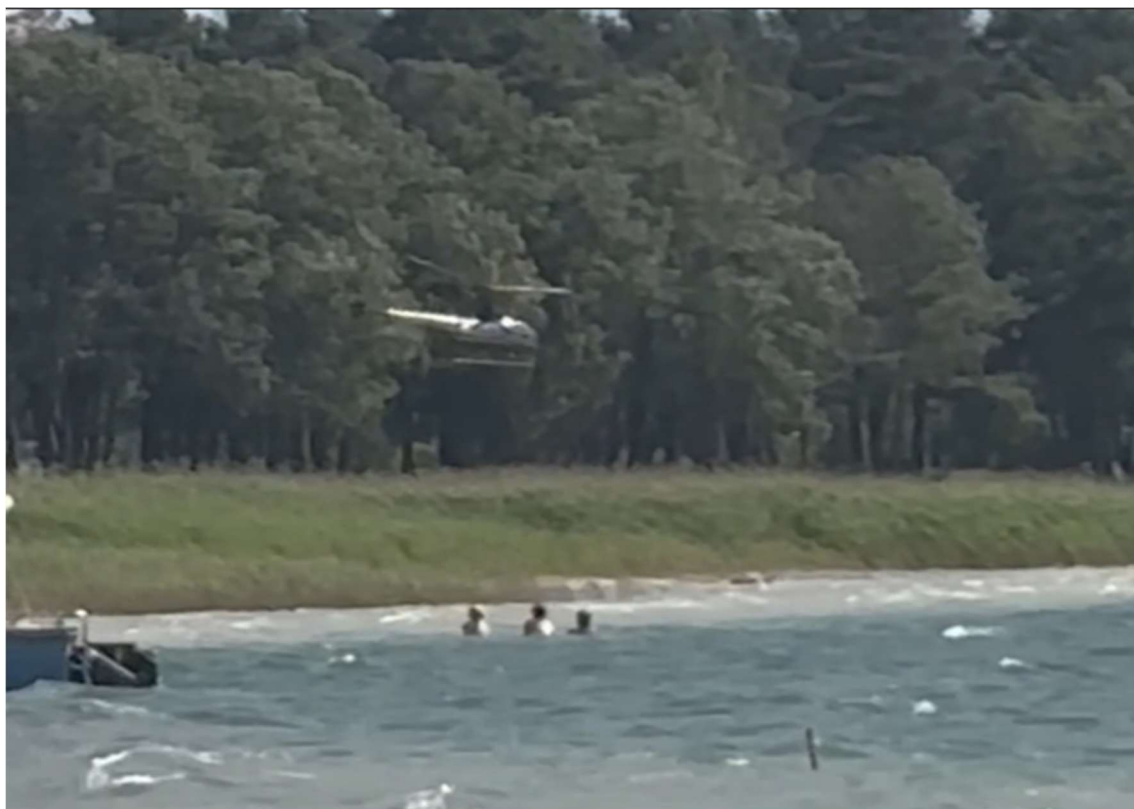
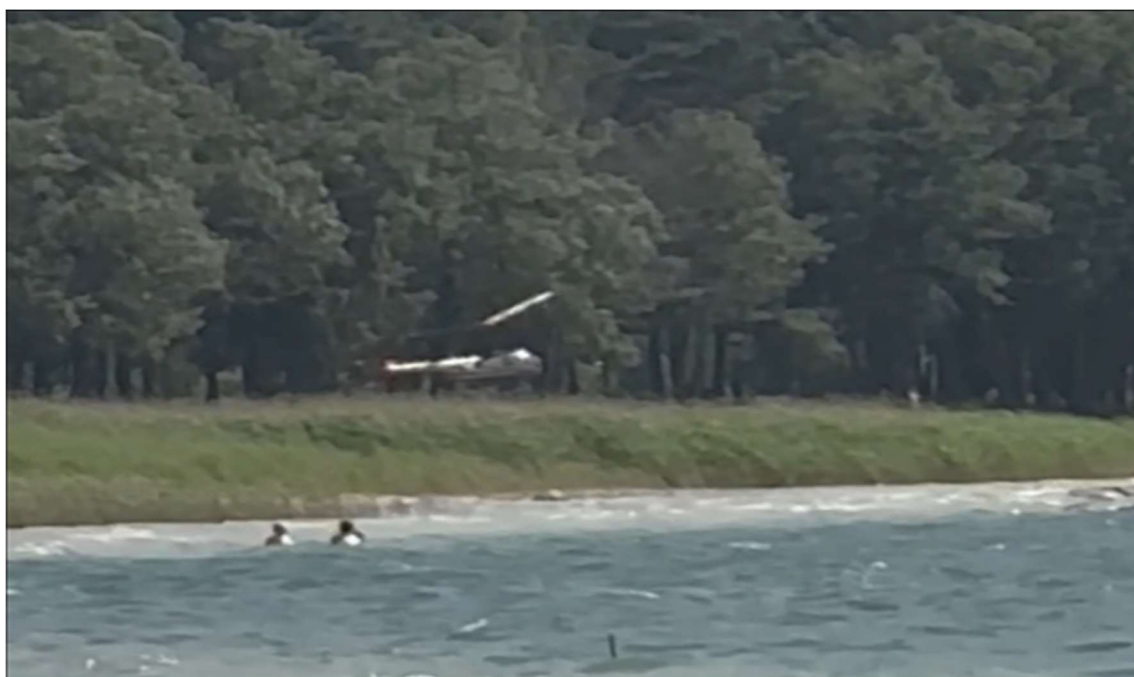
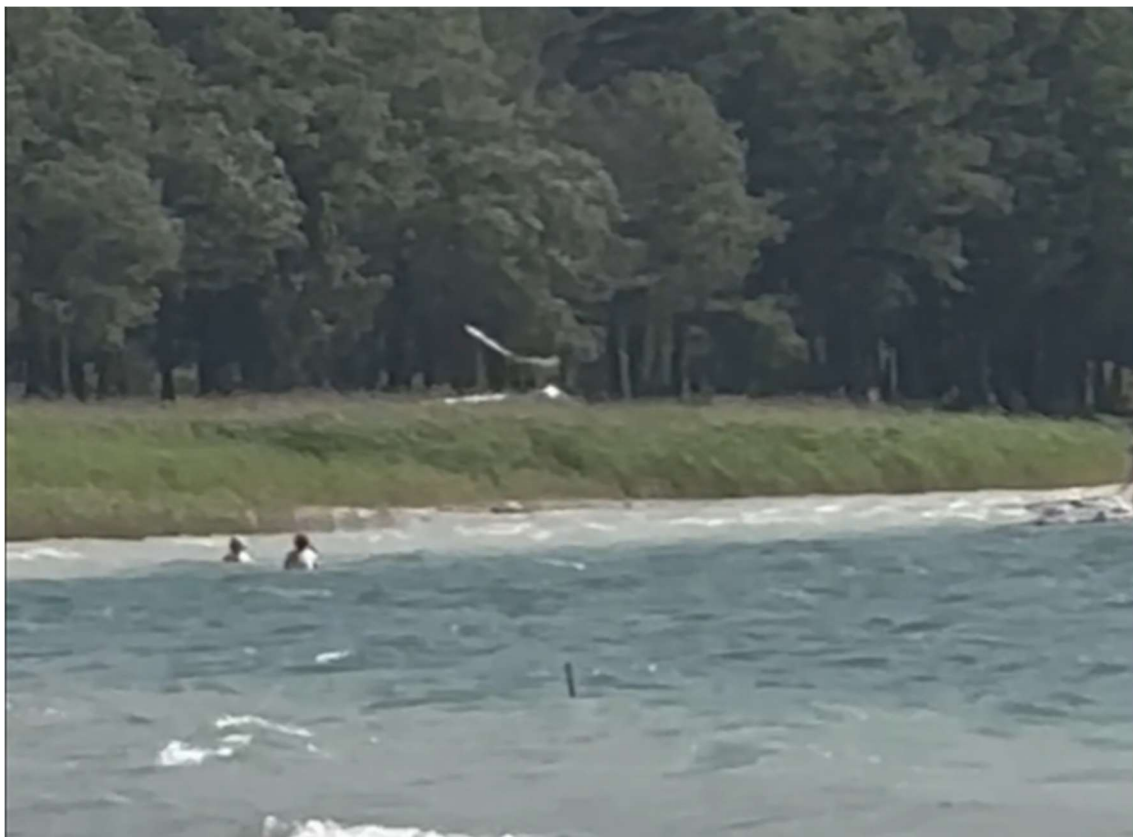
Pilot zrezygnował z przeglądu lądowiska i podjął decyzję o lądowaniu zapobiegawczym na linii brzegowej jeziora Świątajno – przybliżoną trasę lotu przedstawia Rys. 2. Film nagrany przez świadka zdarzenia – osobę postronną pokazuje, że kąt stożka wirnika podczas lądowania był wyraźnie zwiększony; może to świadczyć o przeciągnięciu wirnika głównego (Rys. 3 ÷ Rys. 5).

Rys. 3. Sylwetka śmigłowca podczas podejścia do lądowania zapobiegawczego  
[źródło: kadr z filmu świadka zdarzenia]

Rys. 4. Sylwetka śmigłowca podczas podejścia do lądowania zapobiegawczego  
[źródło: kadr z filmu świadka zdarzenia]

Rys. 5. Sylwetka śmigłowca podczas podejścia do lądowania zapobiegawczego  
[źródło: kadr z filmu świadka zdarzenia]

Wzrost mocy niezbędnej (a w konsekwencji niedobór mocy silnika) oraz spadek obrotów wirnika nośnego to symptomy przeciągnięcia wirnika<sup>4</sup>. Jest to stan lotu, w którym łopaty wirnika znajdują się na nadkrytycznych kątach natarcia, a więc dochodzi do oderwania strug przepływu. Skutkuje to wzrostem siły oporu aerodynamicznego, prowadzącego do zmniejszenia prędkości obrotowej wirnika nośnego, a także spadkiem siły nośnej działającej na łopaty wirnika.

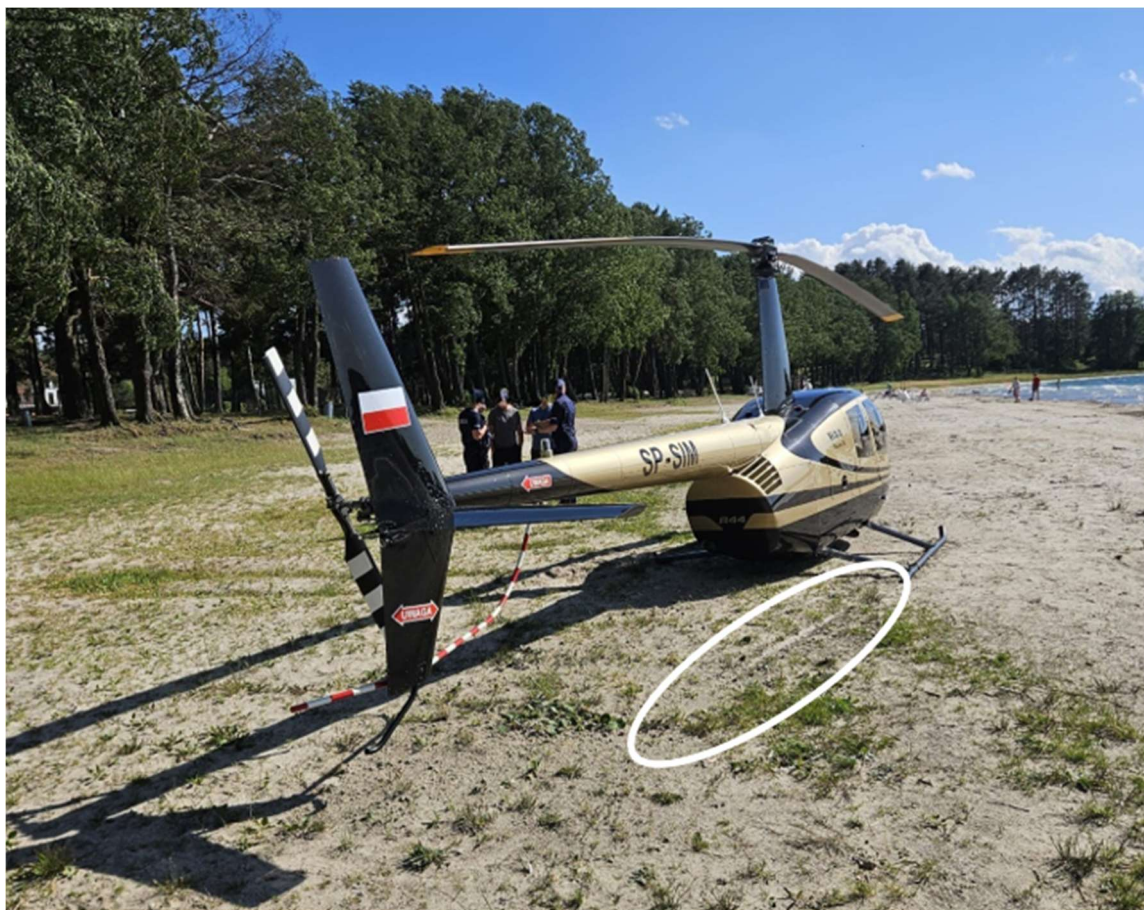
Podczas lądowania doszło do twardego przyziemienia z krótkim dobiegiem (Rys. 6), skutkującego uszkodzeniem śmigłowca.

Rys. 6. Śmigłowiec na miejscu lądowania zapobiegawczego – linia brzegowa jeziora Świątajno. Owalem oznaczono ślad przyziemienia [źródło: właściciel śmigłowca].

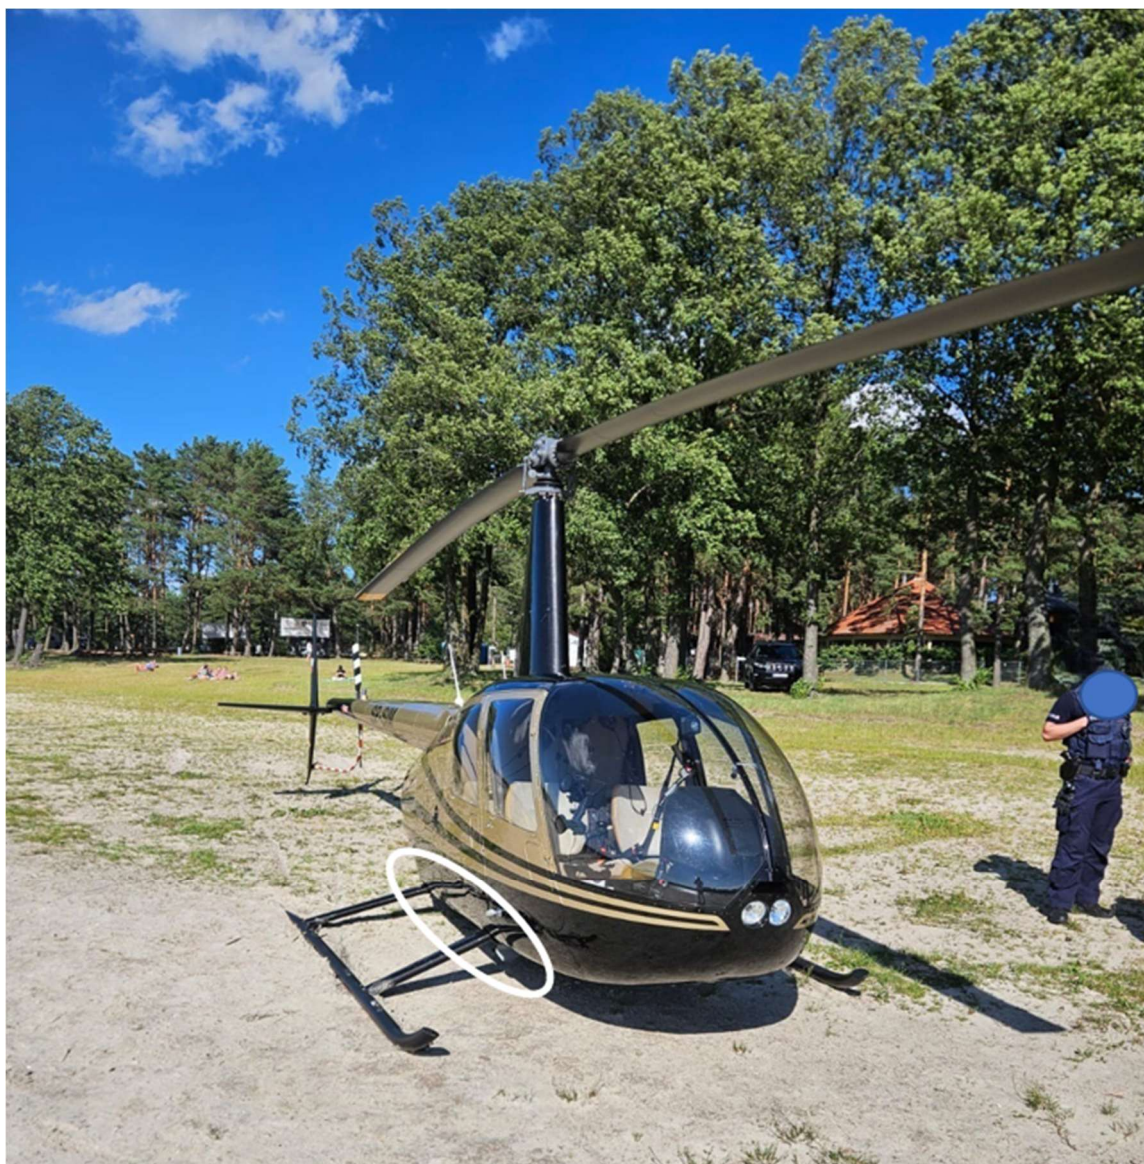
- uszkodzone węzły mocowania podwozia płozowego;
- zdeformowane pokrycie kadłuba w jego dolnej części;
- zdeformowane mocowanie lewych drzwi kabiny pasażerskiej;
- deformacja masztu lewa i prawa strona;
- deformacja popychaczy (Rys. 9);
- uszkodzone zawieszenie przekładni głównej (Rys. 10);
- odkształcona tylna poprzeczka łącząca golenie podwozia (tzw. cross tube) (Rys. 11).

Rys. 7. Widoczne uszkodzenia podwozia płożowego  
[źródło: właściciel śmigłowca]

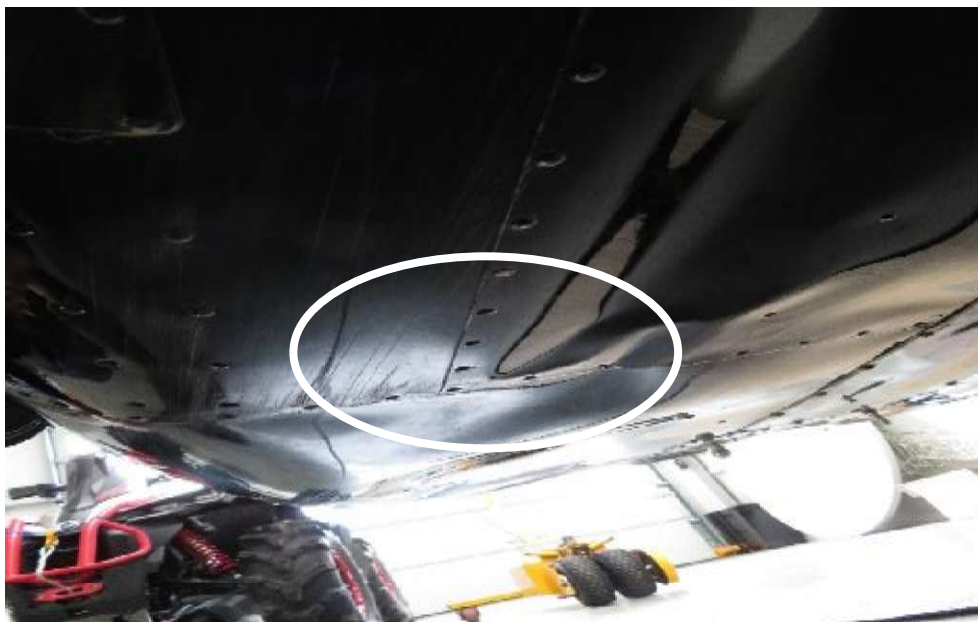
Rys. 8. Widoczne uszkodzenia dolnej części kadłuba

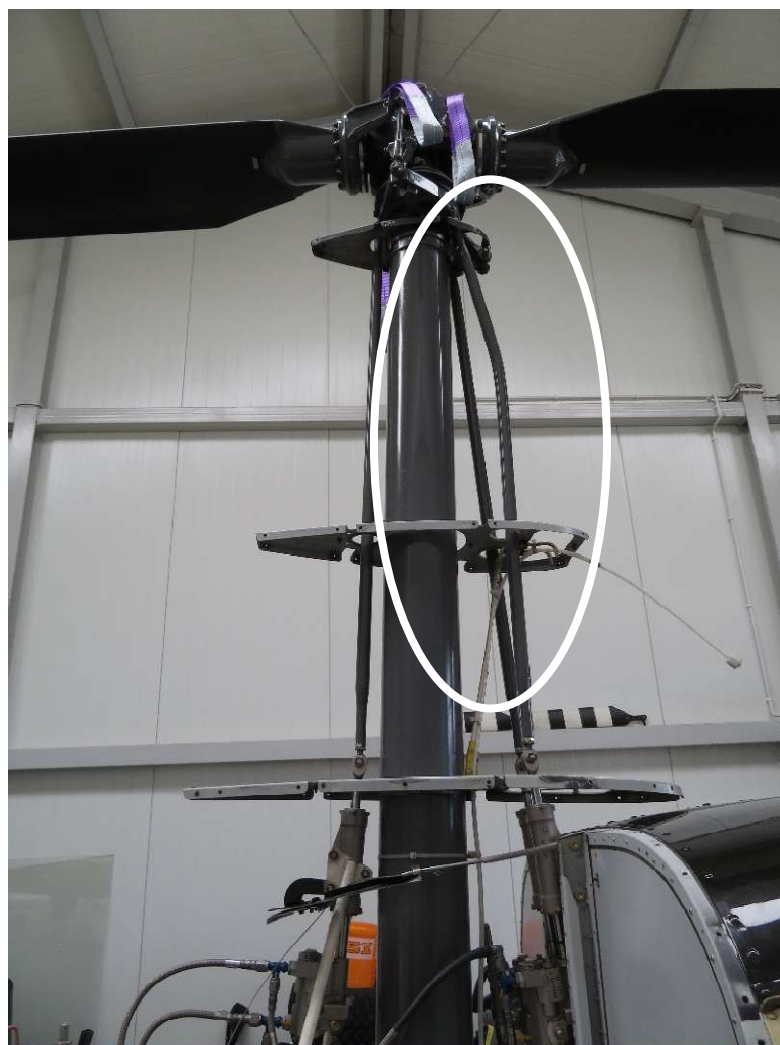
Rys. 9. Wygięty popychacz

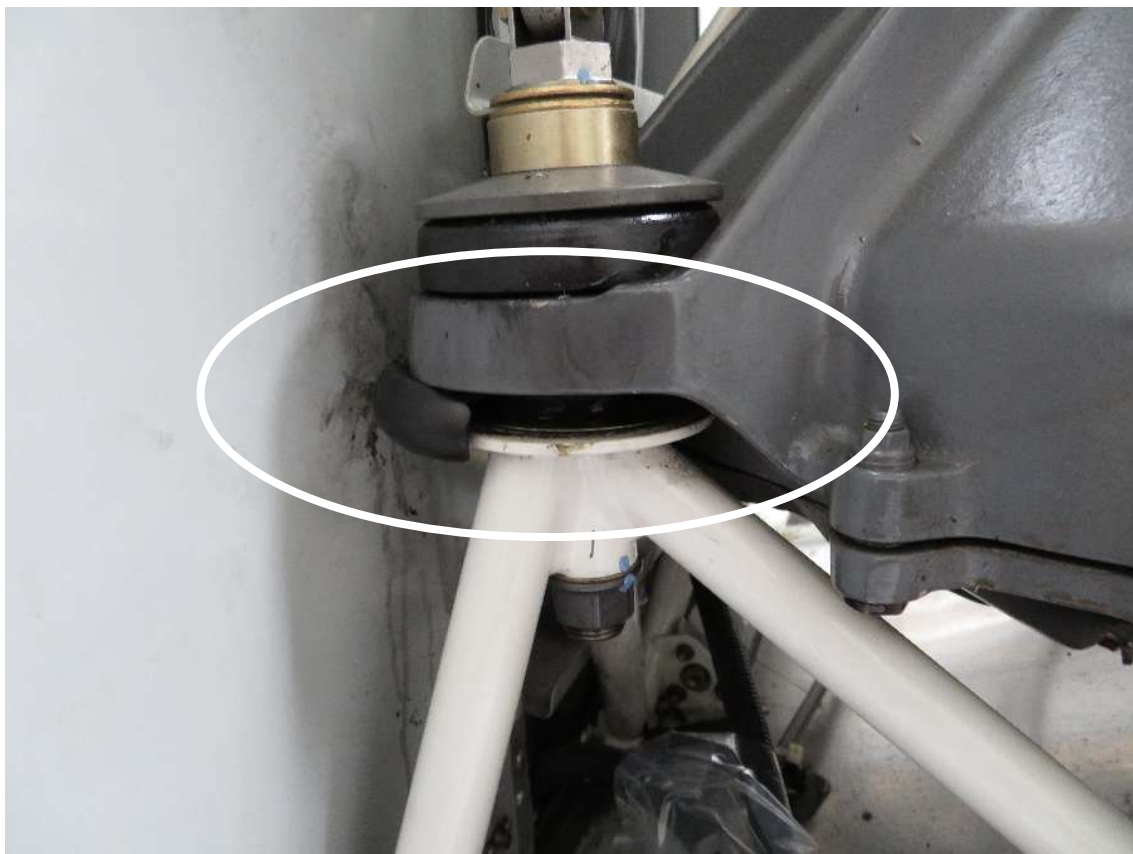
Rys. 10. Uszkodzony element zawieszenia przekładni głównej

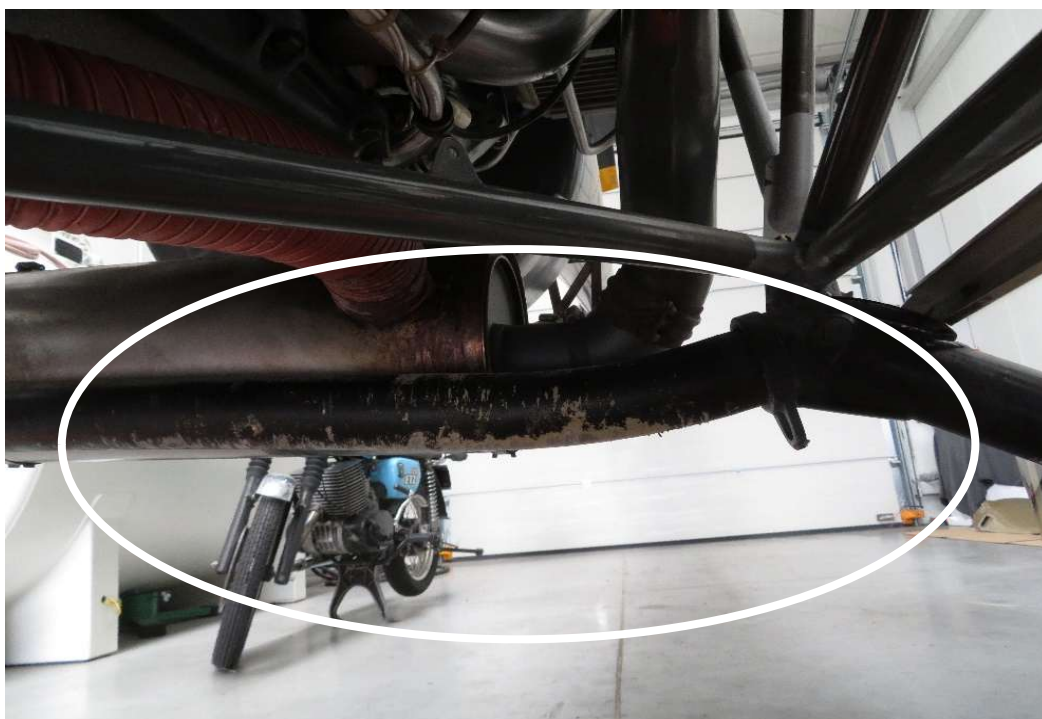
Rys. 11. Odkształcona tylna poprzeczka łącząca płozy (cross tube)

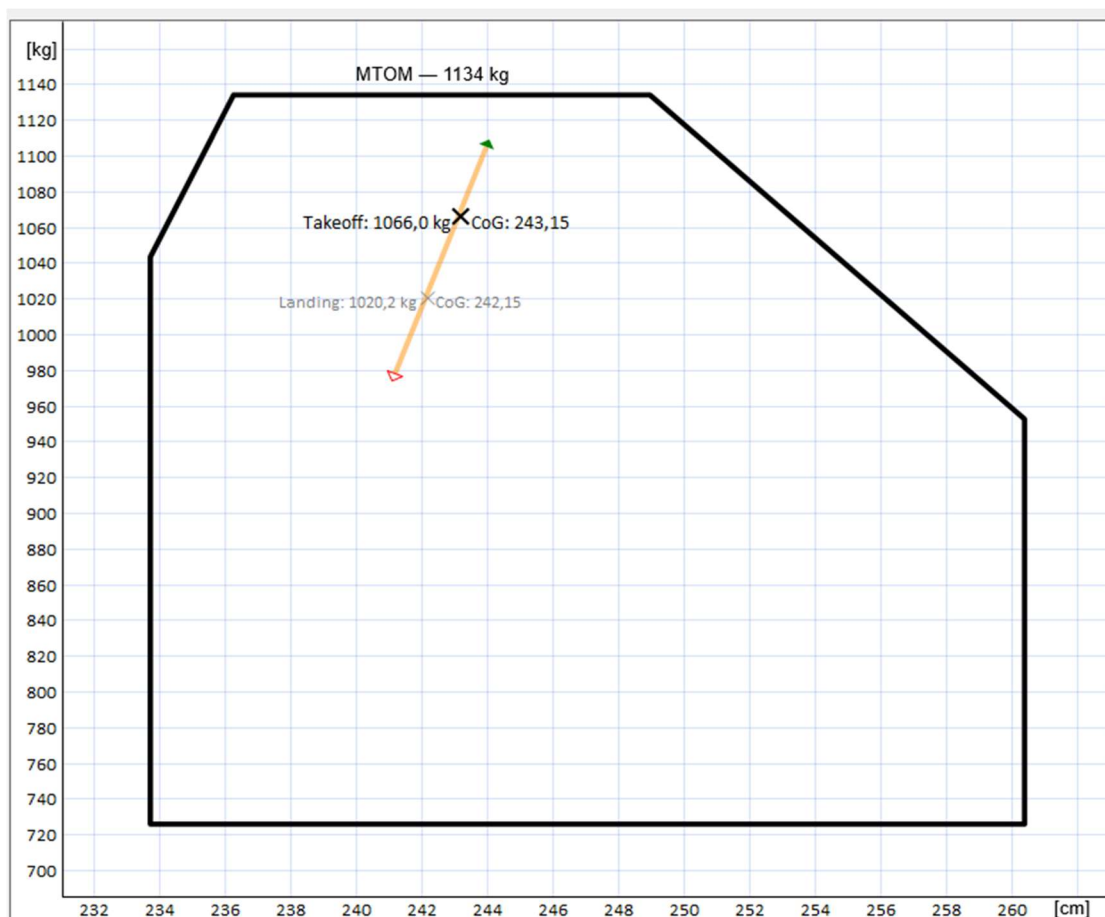
Rys. 5. Położenie środka ciężkości w osi podłużnej (czarny znacznik – masa do startu, czerwony znacznik – masa śmigłowca bez paliwa. Maksymalna masa do startu nie była przekroczona. Środek ciężkości podczas całego lotu znajdował się w prawidłowym położeniu.

- duża masa śmigłowca (4 osoby na pokładzie – masa podczas startu była o 68 kg mniejsza od maksymalnej, a przy lądowaniu – o ok. 113,8 kg), skutkująca wysokim obciążeniem mocy i wymagająca dużego kąta nastawienia skoku ogólnego wirnika głównego;
- mała prędkość lotu (50 kt  $\approx$  90 km/h) i tylny wiatr o prędkości (w porywach) do 30 kt  $\approx$  55 km/h, który spowodował zwiększenie kąta natarcia;
- energiczne zwiększenie skoku ogólnego po wykonaniu zakrętu w prawo na kierunek „z wiatrem”, w celu zatrzymania opadania;
