# RAPORT WSTĘPNY

Państwowej Komisji Badania Wypadków Lotniczych

## 2025-0050

śmigłowiec R44, SP-SIM

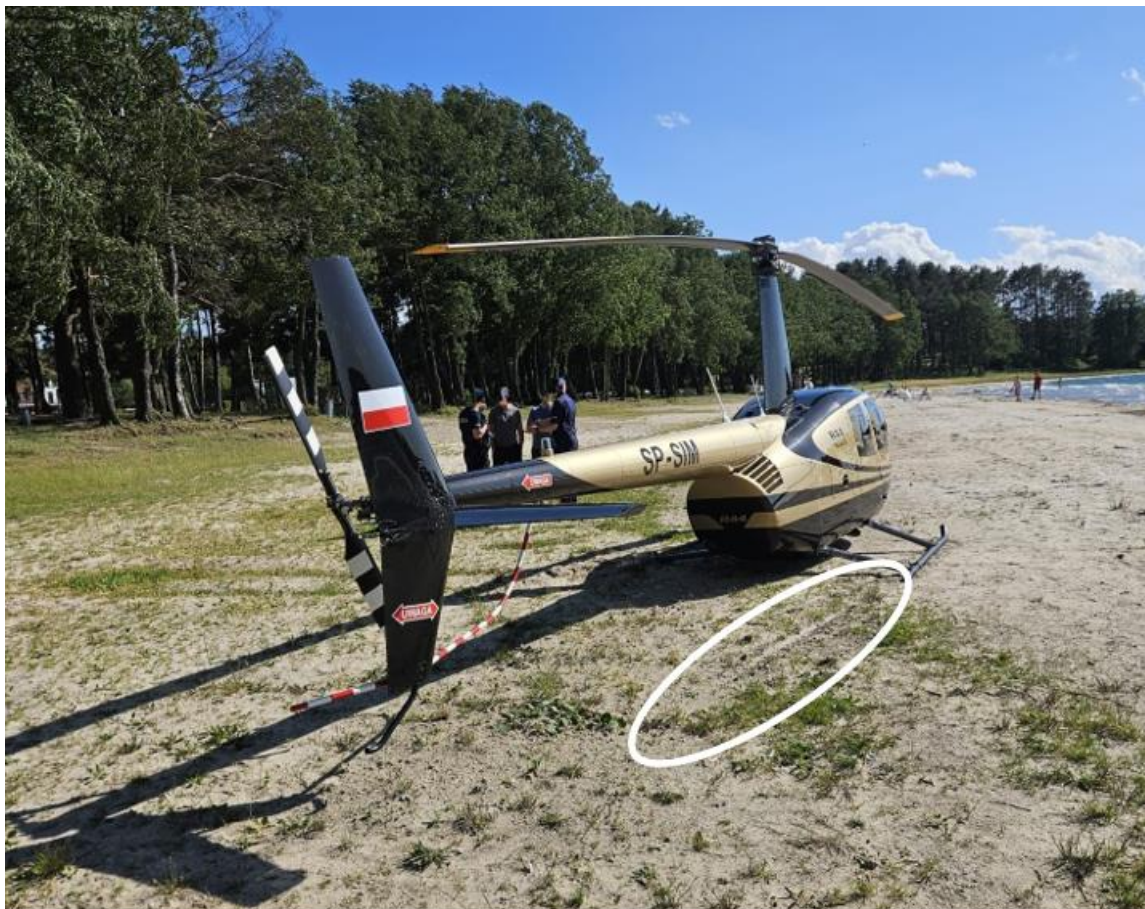
Pilot zmniejszył prędkość śmigłowca do około 50 kt z jednoczesnym zakrętem w prawo do pozycji z wiatrem, w tym czasie śmigłowiec zaczął tracić wysokość, zmieniając jednocześnie kierunek lotu. Pilot próbując skorygować kierunek lotu i opadanie śmigłowca energicznym ruchem przestawił dźwignię skoku ogólnego w górne maksymalne położenie. Po chwili włączyła się sygnalizacja ostrzegawcza wykorzystania maksymalnej mocy silnika. Po kilku sekundach (3 do 5 sekund) pilot usłyszał sygnał dźwiękowy, oraz włączyła się sygnalizacja ostrzegawcza o zmniejszeniu obrotów wirnika głównego. Pilot zrezygnował z przeglądu lądowiska i podjął decyzję o lądowaniu zapobiegawczym w rejonie linii brzegowej jeziora Świętajno. W wyniku lądowania doszło do twardego przyziemienia na podwozie płozone z krótkim dobiegiem (rysunek nr 2).

Rysunek nr 2. Śmigłowiec na miejscu lądowania zapobiegawczego – rejon hotelu Warchoły, jezioro Świątajno, współrzędne przyziemienia 53°32'28" N, 20°48'08" E, owalem oznaczono ślady przyziemienia [źródło: właściciel śmigłowca]

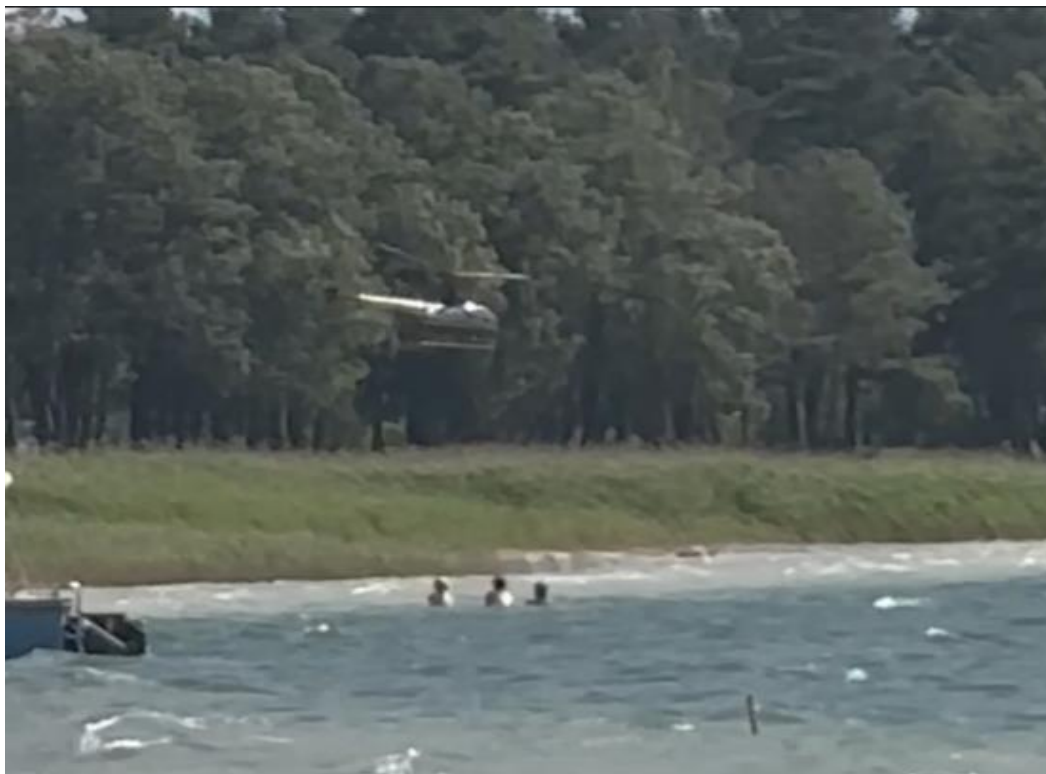
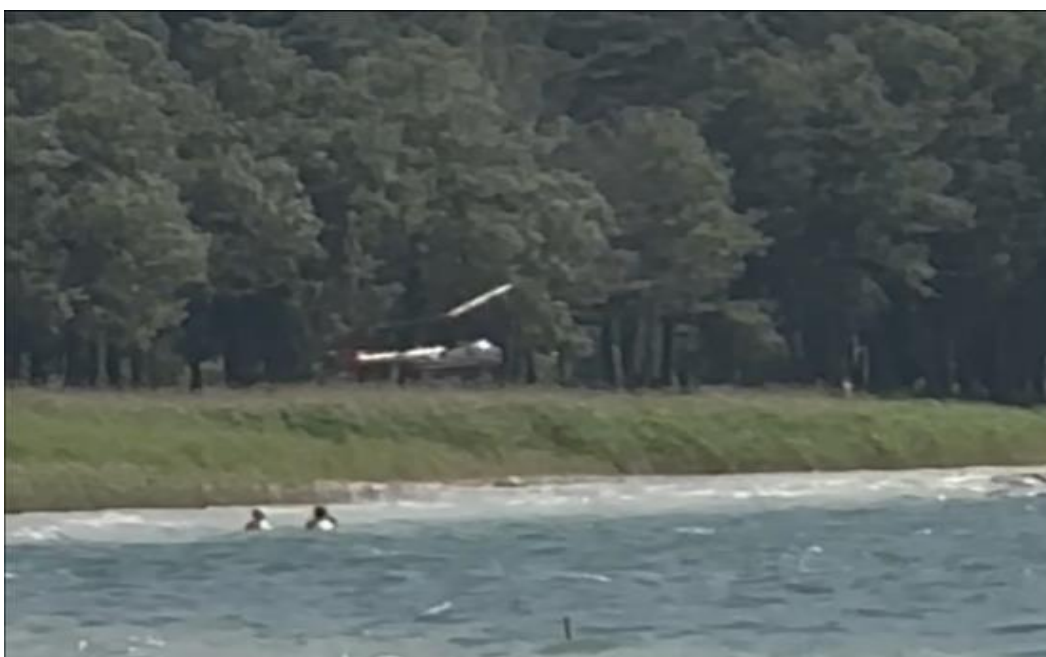
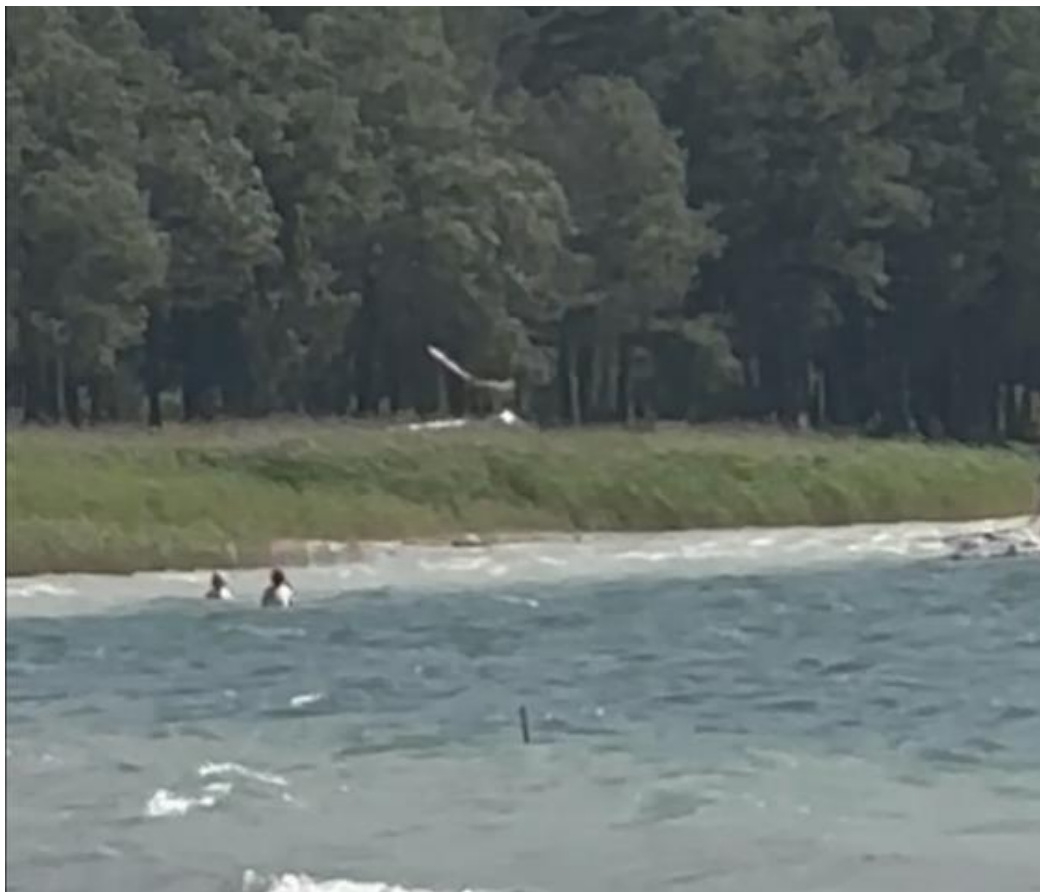
Na chwilę przed przyziemieniem, mając małą prędkość postępową i duży kąt nastawienia łopat wirnika głównego, doszło do przeciągnięcia wirnika głównego. Lądowanie zostało zarejestrowane telefonem komórkowym przez osobę postronną (rysunek nr 4-6).

Rysunek nr 4. Sylwetka śmigłowca podczas podejścia do lądowania zapobiegawczego  
[źródło: zdjęcie poklatkowe z filmu osoby postronnej]

Rysunek nr 5. Sylwetka śmigłowca podczas podejścia do lądowania zapobiegawczego  
[źródło: zdjęcie poklatkowe z filmu osoby postronnej]

Rysunek nr 6. Sylwetka śmigłowca podczas podejścia do lądowania zapobiegawczego  
[źródło: zdjęcie poklatkowe z filmu osoby postronnej]
