# RAPORT WSTĘPNY

Państwowej Komisji Badania Wypadków Lotniczych

## 2025-0076

Aviation Artur Trendak, TAIFUN, ultralekki wiatrakowiec,  
SP-XAEP

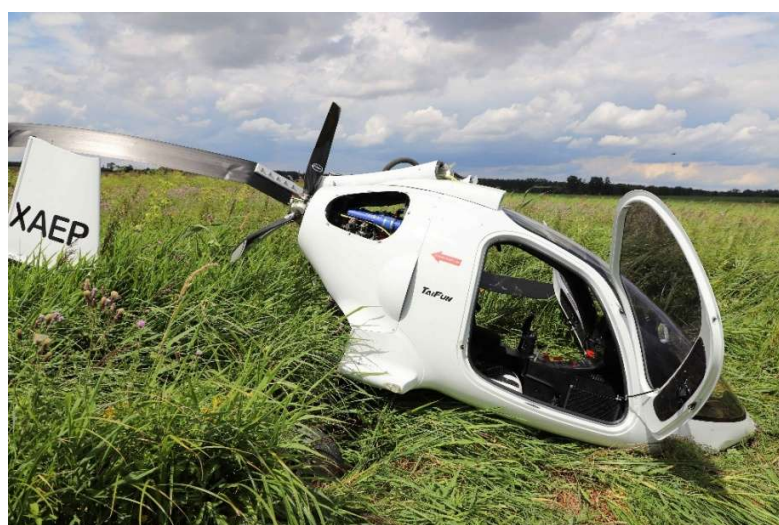
Rys. 1. Wiatrakowiec TAIFUN SP-XAEP po lądowaniu na przedłużeniu RWY lądowiska Tuszyn. [źródło: PKBWL].

- złamany maszt wirnika nośnego,
- zdeformowane (wygięte) obie łopaty wirnika nośnego,
- wyłamana goleń podwozia przedniego,
- zdeformowany kadłub w przedniej-dolnej części, w okolicy przedniego podwozia,
- rozbite oszklenie obustronnie w przedniej spodniej części kadłuba,
- zniszczona lewa belka ogonowa,
- wyłamane dźwignie układu sterowania,
- uszkodzone stateczniki pionowe wraz ze sterami kierunku,
- koło podwozia przedniego, wraz z widelcem, oddzielone od goleni i odnalezione kilka metrów za wrakiem,
- uszkodzone trójłopatowe śmigło pchające, końcówka jednej z łopat uległa oderwaniu,
- statecznik poziomy oddzielony od wraku, odnaleziony kilka metrów przed wrakiem,
- rozklejenie krawędzi spływu statecznika poziomego,
- liczne drobne deformacje i uszkodzenia struktury kadłuba, wynikające z uderzenia o ziemię.
