# RAPORT WSTĘPNY

Państwowej Komisji Badania Wypadków Lotniczych

## 2025-0100

Samolot , TECNAM P2008 JC, SP-SML

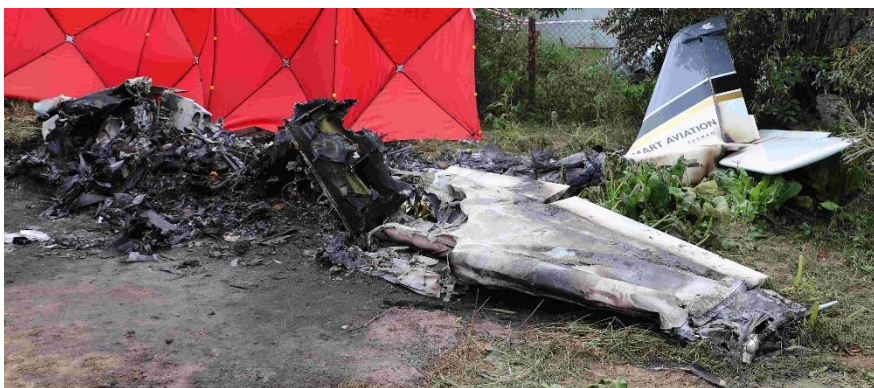
Rys. 1 Wrak samolotu SP-SML [źródło PKBWL]

Samolot został całkowicie zniszczony wskutek zderzenia z ziemią oraz pożaru.

Uszkodzenia łopat śmigła wskazują, że silnik pracował do chwili zetknięcia z ziemią.
