# UCHWAŁA

**Państwowej Komisji Badania Wypadków Lotniczych**

## 2025-0105

Samolot Tecnam P2008, SP-ZIP

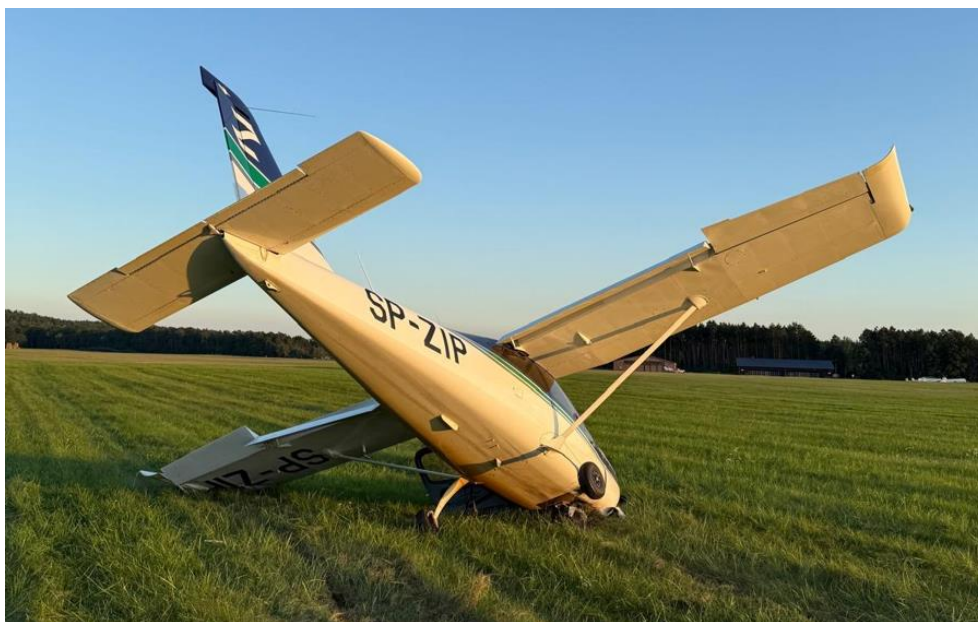
W dniu 4 września 2025 r. załoga w składzie uczeń-pilot oraz instruktor wykonywała lot szkolny do licencji PPL(A). Start z lotniska EPBY i lot trasowy przebiegły normalnie. Podczas lądowania „touch & go” na lotnisku EPGI (Lisie Kąty), uczeń-pilot przyziemił samolot w połowie drogi startowej, przestawił klapy do pozycji „startowej”, jednak nie w pełni przesunął przepustnicę w położenie mocy startowej. Tuż po starcie sterowanie przejął instruktor, jednocześnie dając pełną moc silnika. Na dużym kącie natarcia samolot utracił równowagę poprzeczną, przepadł i twardo uderzył o nawierzchnię trawiastą. Nastąpiło wyłamanie stójki podwozia przedniego, a samolot podparł się dziobem i lewym skrzydłem (Rys. 1). Poważnie uszkodzona została struktura płatu oraz zespół napędowy.

Rys. 1 Samolot Tecnam SP-ZIP po zdarzeniu na lotnisku EPGI

1. Przeciągnięcie samolotu połączone z utratą równowagi poprzecznej po oderwaniu od drogi startowej.
2. Spóźniona reakcja instruktora na nieprawidłowe działanie ucznia-pilota podczas odejścia na drugi krąg.

3. Prawdopodobną pierwotną przyczyną wypadku mogło być nieprawidłowe rozplanowanie podejścia do lądowania, co skutkowało przyziemieniem z przelotem i ograniczenie dystansu do przejścia na drugi krąg.

1. Przeprowadzono indywidualne doszkolenie teoretyczne dla instruktora i ucznia-pilota.
2. Ośrodek zalecił szkolenie praktyczne dla instruktora w zakresie sytuacji awaryjnych w lotach szkolnych.
3. Ośrodek przeprowadził szkolenie standaryzacyjne dla instruktorów pod kątem postępowania po odbiciu się samolotu od drogi startowej podczas lądowania.
