# RAPORT KOŃCOWY

Państwowej Komisji Badania Wypadków Lotniczych

## 2025-0108

Samolot UL, CH-601 „Zodiak”, OK-LUA60

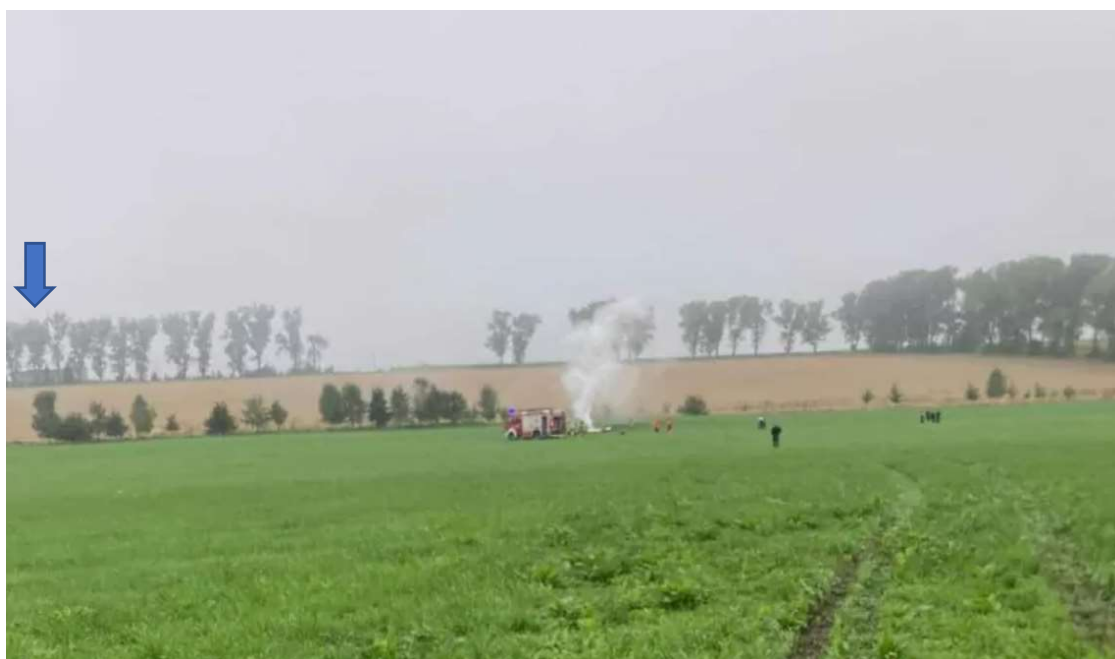
Samolot wystartował 5 min później, o godz. 9:32, w kierunku Jeziora Żywieckiego. Przeleciał w pobliżu dwójki świadków i zniknął we mgle, po czym zawrócił nad lądowisko, próbując wykonać nad nim okrążenie. Około 3 min po starcie zderzył się sąsiadującym polem (Rys. 4) i zapalił. Świadkowie, którzy dobiegli do miejsca wypadku, nie byli w stanie gasić pożaru. Powiadomili służby ratownicze. Na miejsce zdarzenia zadysponowano 7 zastępów straży pożarnej oraz karetki pogotowia ratunkowego. Po ugaszeniu pozostałości wraku, w wypalonym kokpicie, strażacy odnaleźli ciała dwóch ofiar.

Rys. 4 Dopalający się wrak (widok w kierunku na N). Wschodni skraj lądowiska w Lipowej znajduje się za drzewami, po lewej stronie zdjęcia (niebieska strzałka). Zdjęcie wykonano około godz. 10:00. Zwraca uwagę dalej występujące znaczące zamglenie powietrza [źródło: Internet/www.bielsko.info]

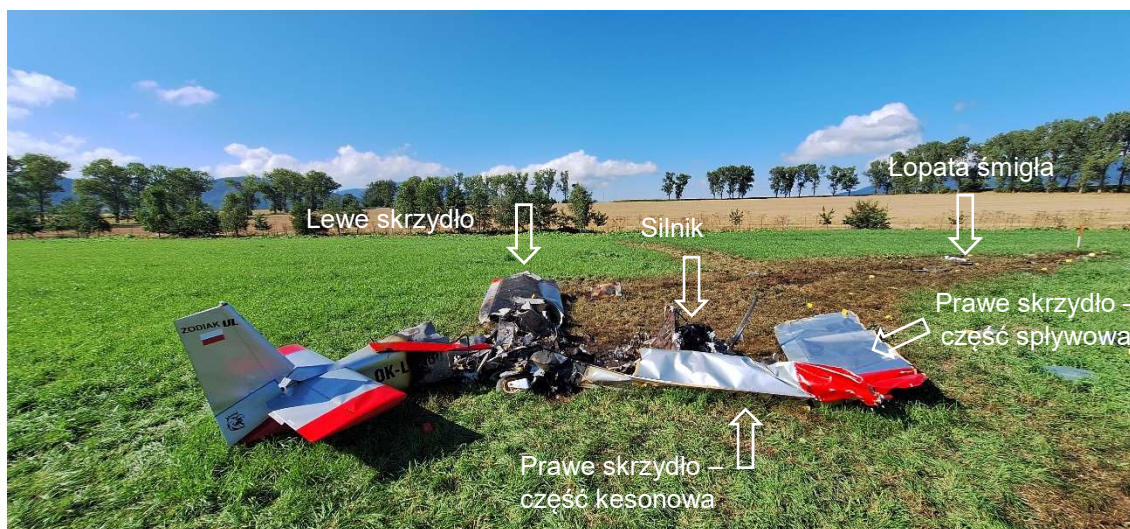
Samolot został zniszczony. Obszar śladów na ziemi był stosunkowo niewielki i obejmował naruszony hummus oraz pas wypalanej trawy (Rys. 5).

Rys. 5 Wrak na miejscu wypadku (widok na N) [źródło: PKBWL]

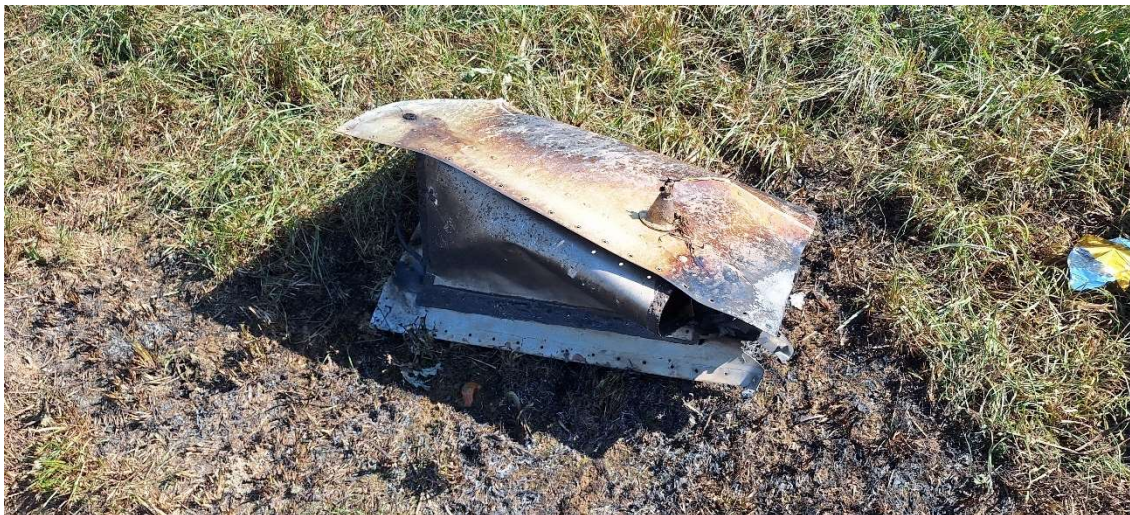
Zbiorniki paliwowe (Rys. 6), pod wpływem zderzenia z ziemią, wybudowały się z kesonów i wypadły poza skrzydła. Zbiorniki uległy rozerwaniu, a rozlane paliwo podsycało pożar.

Rys. 6 Wyrwany z kesonu lewego skrzydła zbiornik paliwa [źródło: PKBWL]

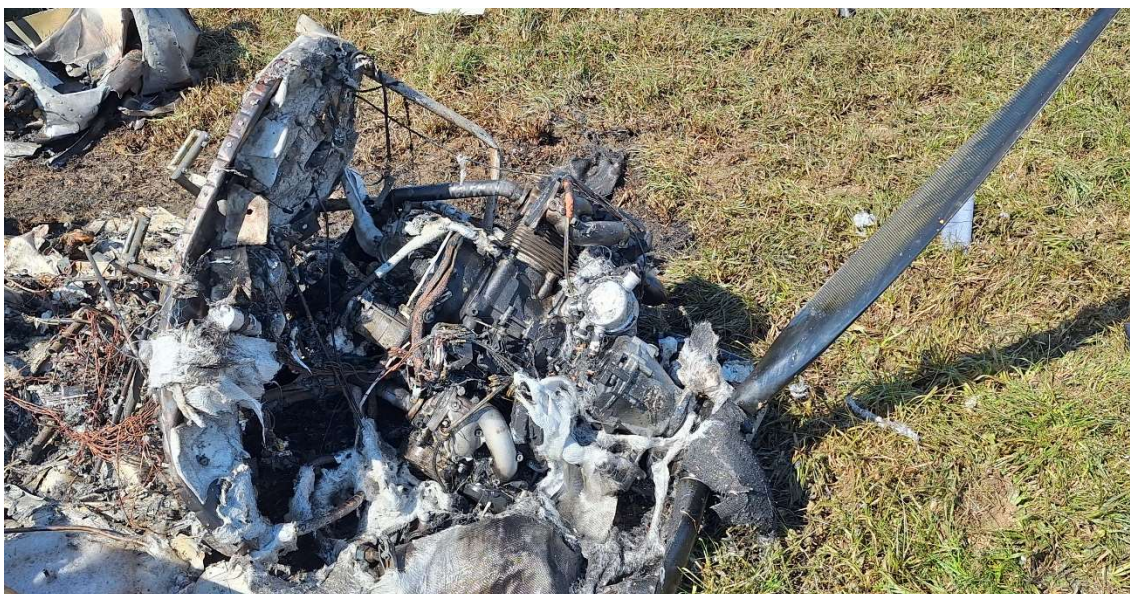
Zespół napędowy wraz z łożem oraz ścianą ogniową oddzielił się od kadłuba (Rys. 7). Jedna z łopat kompozytowego śmigła odłamała się przy uderzeniu i znajdowała kilka metrów od wraku. Dwie pozostałe łopaty pozostały na piaście. Poza złamaniem trzonu jednej z łopat, żadna z nich nie nosiła śladów uszkodzeń mechanicznych.

Rys. 7 Stan zespołu napędowego – oderwana ściana ogniowa wraz z łożem i silnikiem oraz piaśta z dwoma pozostałymi łopatom. Tkanina w kolorze białym to pozostałość po całkowicie spalonym okapotowaniu (maskach) silnika [źródło: PKBWL]

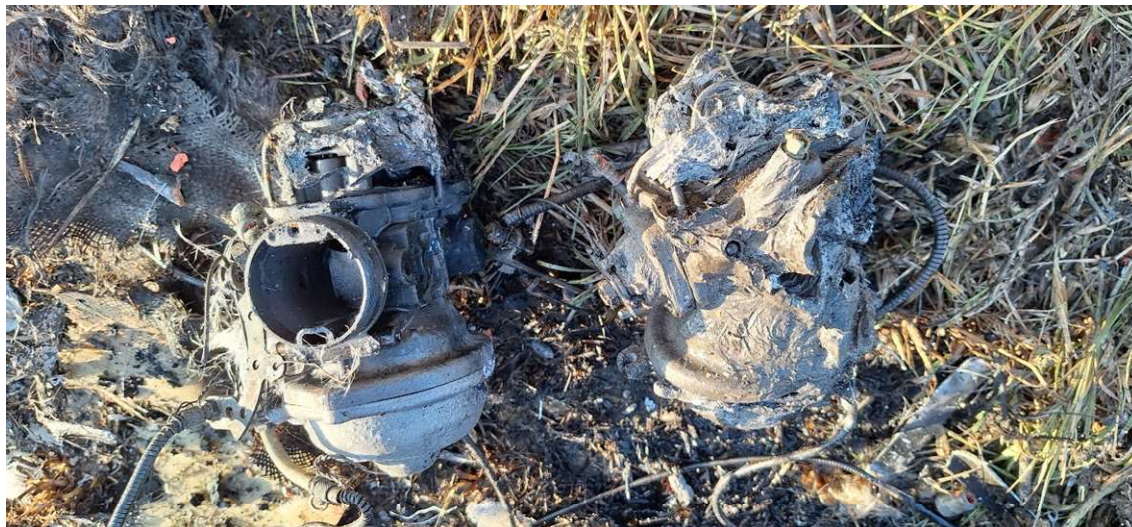
Obciążenia uderowe i cieplne spowodowały m.in. oderwanie, rozerwanie i częściowe stopienie się gaźników – leżały one osobno (Rys. 8).

Rys. 8 Stan gaźników odnalezionych we wraku, częściowo stopionych pod wpływem wysokiej temperatury [źródło: PKBWL]

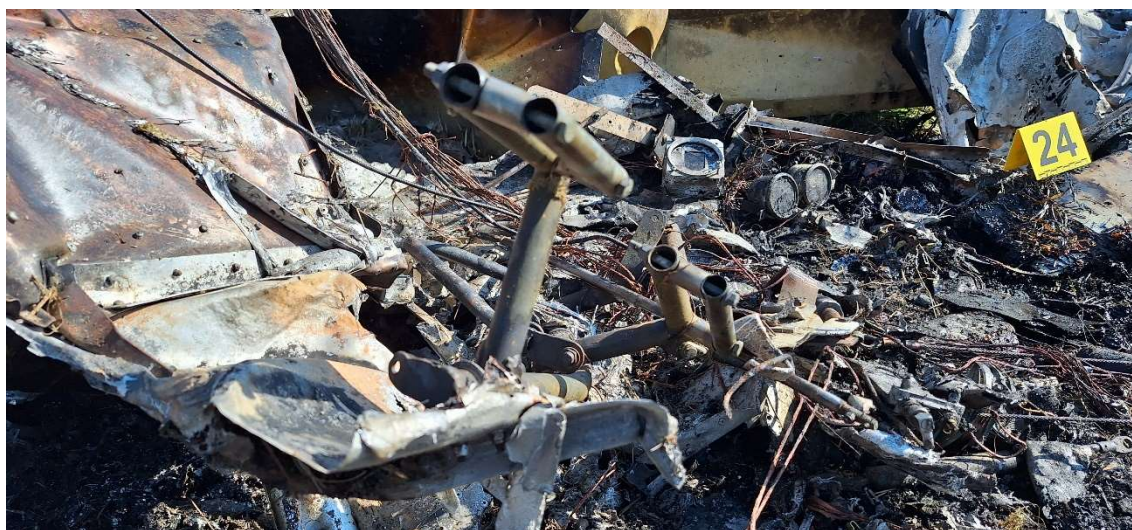
Kabina załogi uległa całkowitej destrukcji oraz wypaleniu (Rys. 9).

Rys. 9 Pozostałości po kabinie samolotu – widoczne m.in. pedały steru kierunku oraz nieliczne przyrządy pokładowe [źródło: PKBWL]

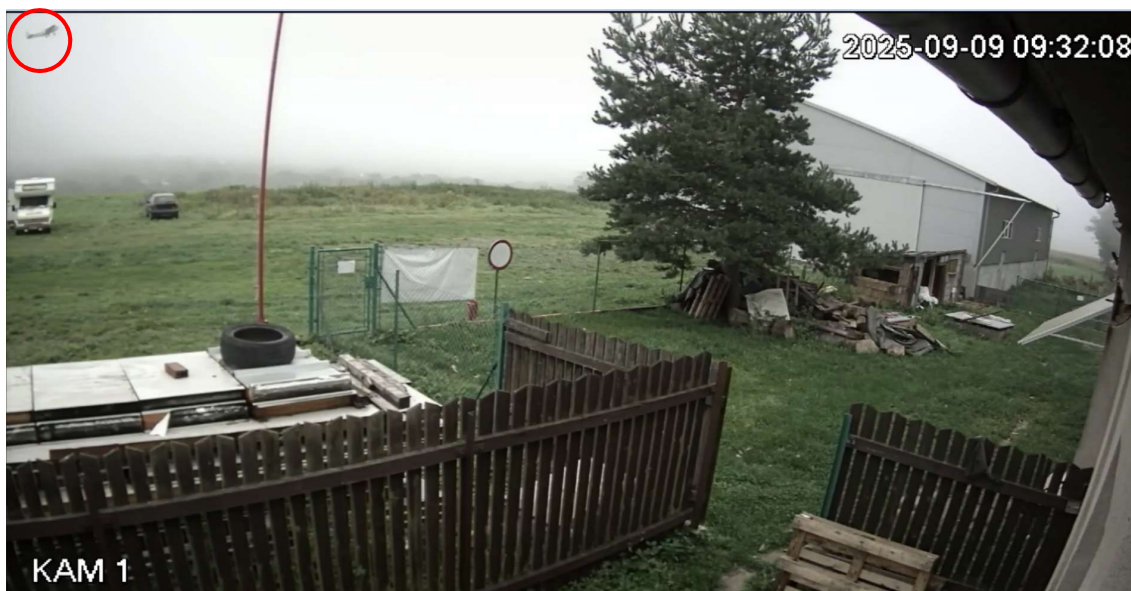
O godz. 9:32:08 kamera nr 1 (usytuowana na północ) uchwyciła samolot, przelatujący nad wschodnią granicą lądowiska (Rys. 12). Znajdował się on na wysokości około 15÷20 m nad lądowiskiem, na wyraźnym wznoszeniu, przechylony o kilka stopni na lewe skrzydło, z odchyłką kursu w lewo od osi startu (na NE).

Rys. 12 Ostatni kadr nagrania startu samolotu OK-LUA60 [źródło: monitoring lądowiska/PKBWL]

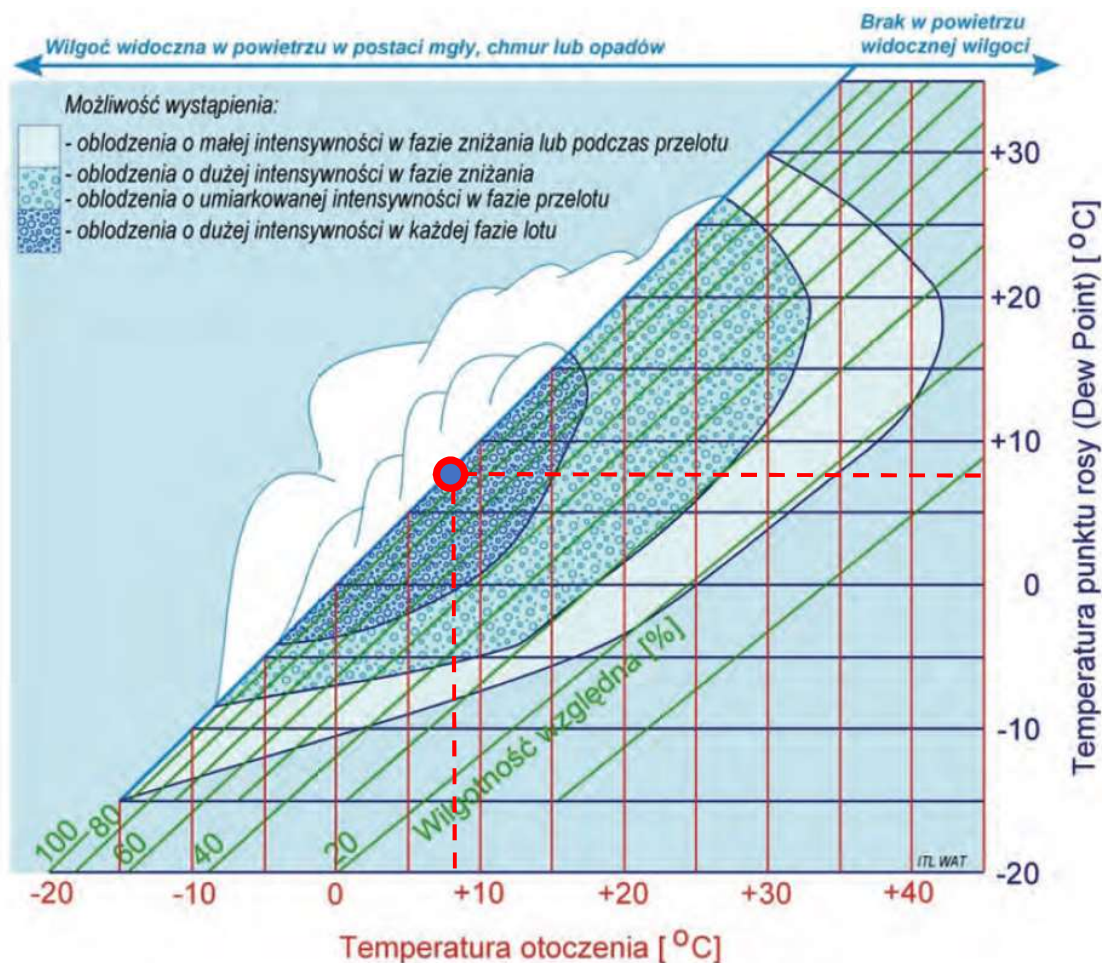
W takich warunkach oblodzenie o dużej intensywności występowało w każdej fazie lotu (Rys. 13). Ponieważ samolot nie był w żaden sposób przystosowany do lotu w warunkach oblodzenia, niemal pewnym jest wystąpienie oblodzenia wlotów powietrza do gaźników. Przełożyło się to na spadek mocy silnika i mogło wymusić na załodze zakręt w stronę lądowiska (zaraz po starcie) i próbę odnalezienia go w warunkach niedostatecznej widzialności. Być może okrążenie nad lądowiskiem, które zaobserwowała świadek, wynikało właśnie z powyższego.

Rys. 13 Warunki wystąpienia oblodzenia w układach dolotowych gaźników w silnikach tłokowych [źródło: Ryszard Chachurski, Wojskowa Akademia Techniczna]

3.2.3. Prawdopodobne oblodzenie wlotu do gaźników, powodujące redukcję mocy zespołu napędowego, a przez to brak możliwości wylotu ponad mgłę, w obszar dobrej pogody.

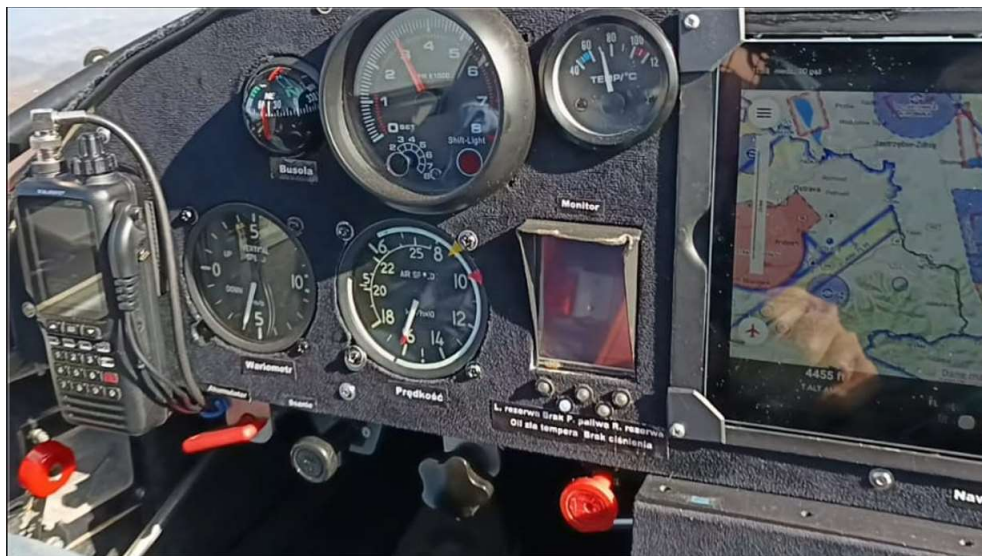
Rys. 14 Prawdopodobna konfiguracja przyrządów pilotażowych w samolocie Zodiak OK-LUA60 [źródło: PKBWL]

Urządzenia te w żadnym stopniu nie umożliwiały utrzymania równowagi samolotu w warunkach lotu bez widoczności zewnętrznej.
