# RAPORT WSTĘPNY

Państwowej Komisji Badania Wypadków Lotniczych

## 2025-0108

Samolot UL, CH-601 „Zodiak”, OK-LUA60

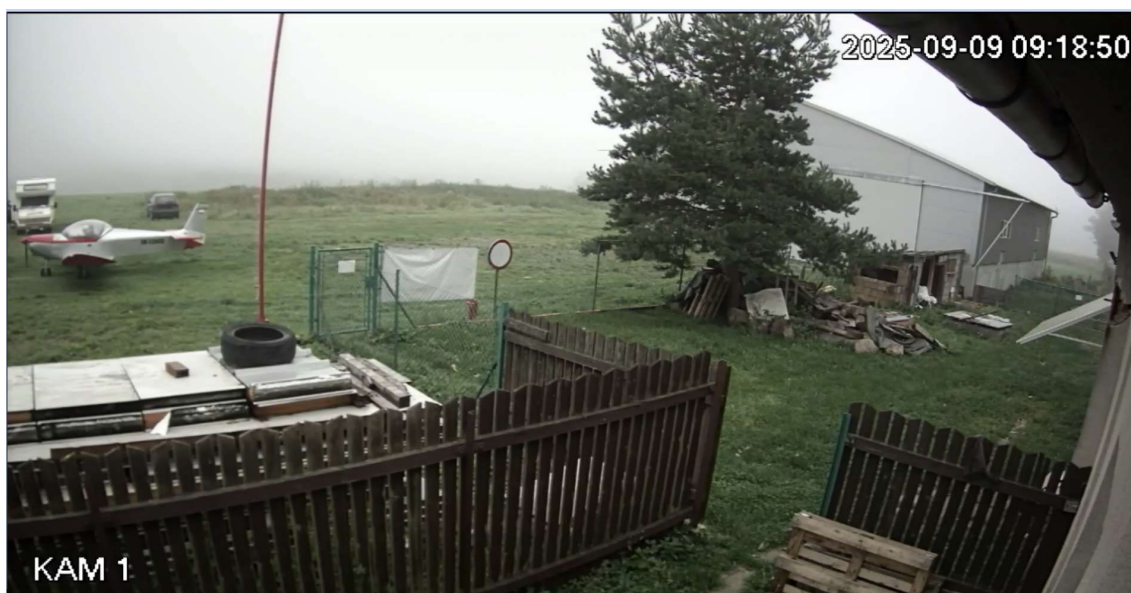
- godz. 9:08 otwarcie drzwi i wyhangarowanie samolotu;
- godz. 9:15 jeden z pilotów, właściciel samolotu (który następnie zajął miejsce po lewej stronie w kokpicie) obszedł samolot dookoła;
- godz. 9:17 piloci zajęli miejsca w kabinie;
- godz. 9:18:40÷50 uruchomienie silnika i rozpoczęcie próby (Rys. 2);

Rys. 2 Widok z kamery nr 1 – samolot po wyhangarowaniu, w chwili uruchomienia silnika – początek próby (widok w kierunku N) [źródło: monitoring lądowiska/PKBWL]

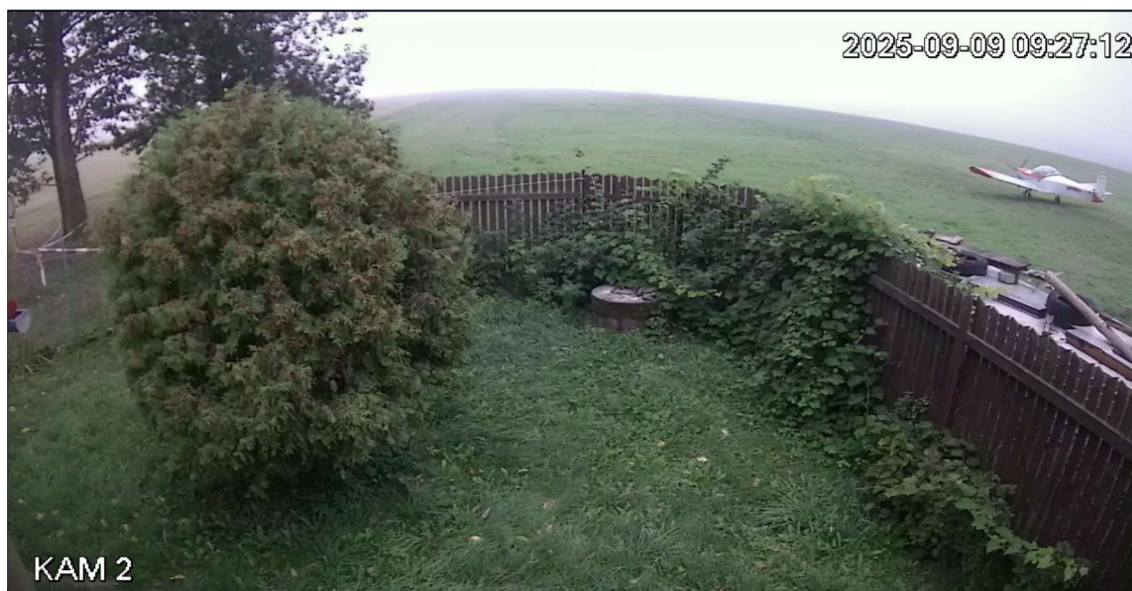
Kamera nr 2, umiejscowiona na zachodniej ścianie budynku, także zarejestrowała odkołowanie samolotu w kierunku „na zachód” (Rys. 3):

Rys. 3 Widok z kamery nr 2 – odkołowanie samolotu do startu [źródło: monitoring lądowiska/PKBWL]

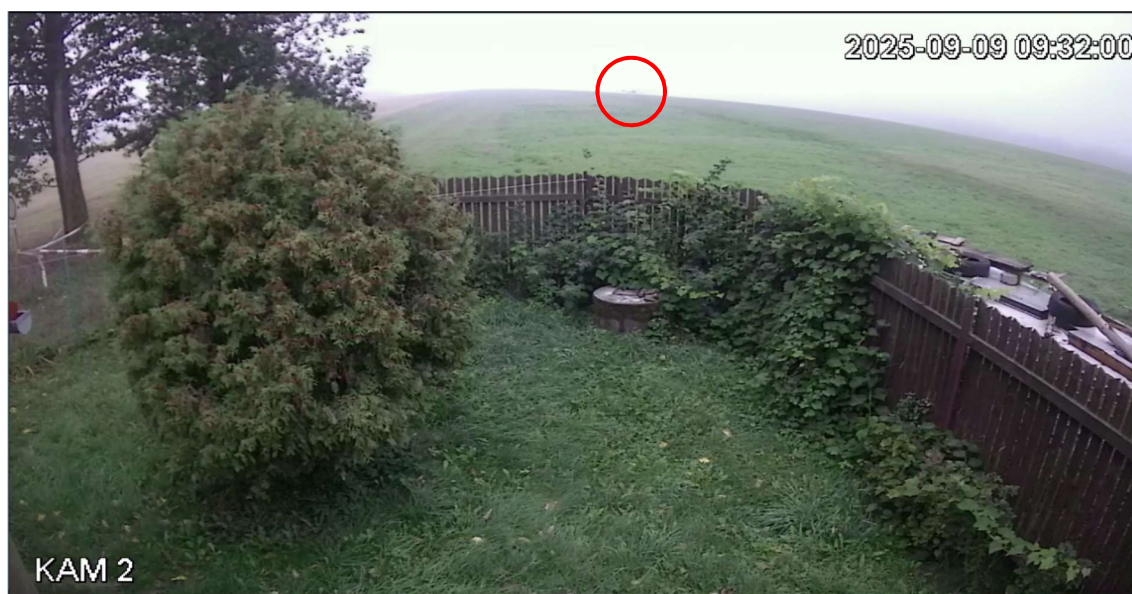
Start nastąpił z zachodniego skraju trawiastwj drogi startowej, na kierunku 063°. O godz. 9:32:00 kamera nr 2 nagrała odrywający się od ziemi, po rozbiegu, samolot, a następnie fazę rozpędzania i początkowego wznoszenia (Rys. 4).

Rys. 4 Samolot w chwili oderwania się od nawierzchni lądowiska – odległość od kamery wynosi około 250 m [źródło: monitoring lądowiska/PKBWL]

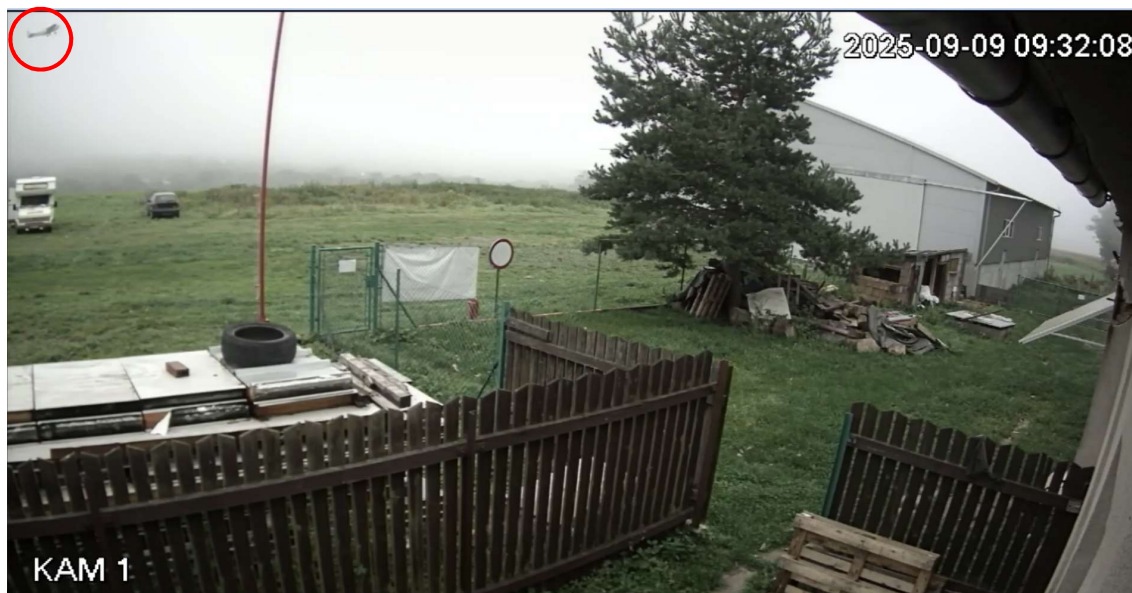
O godz. 9:32:08 kamera nr 1 uchwyciła samolot, przelatujący nad wschodnią granicą lądowiska (Rys. 5). Znajdował się on na wysokości około 15÷17 m nad lądowiskiem, na wyraźnym wznoszeniu, przechylony o kilka stopni na lewe skrzydło, z odchyłką kursu w lewo od osi startu (na NE).

Rys. 5 Ostatni kadr nagrania startu samolotu OK-LUA60 [źródło: monitoring lądowiska/PKBWL]

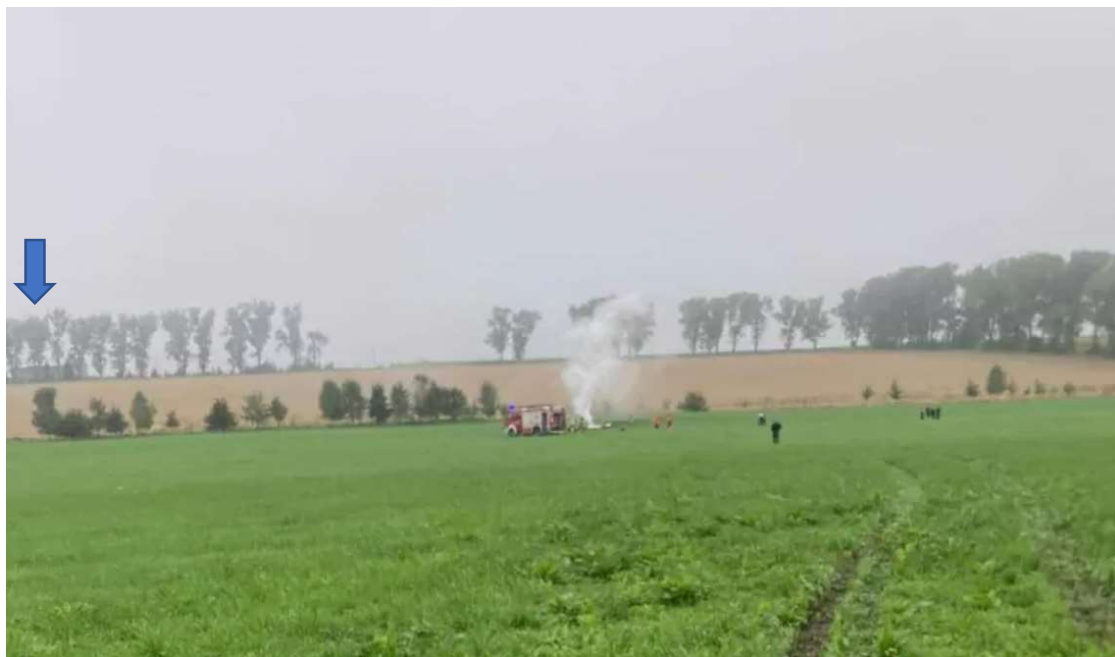
Okolo 2 minuty po starcie samolot zderzył się z ziemią na sąsiadującym z lądowiskiem polu (Rys. 6) i natychmiast zapalił. Zderzenie nastąpiło na kierunku około 190°. Świadkowie, którzy po 2÷3 minutach dobiegli do miejsca wypadku, nie byli w stanie gasić pożaru. Powiadomili służby ratownicze. Na miejsce zdarzenia zadysponowano 6 zastępów straży pożarnej oraz karetki pogotowia ratunkowego. Po ugaszeniu pozostałości wraku, w wypalonym kopczie strażacy odnaleźli ciała dwóch ofiar.

Rys. 6 Dopalający się wrak na miejscu wypadku (widok w kierunku na N) – widoczne pierwsze służby ratownicze. Wschodni skraj lądowiska w Lipowej znajduje się za drzewami, po lewej stronie zdjęcia (niebieska strzałka). Zdjęcie wykonano około godz. 10.00. Zwraca uwagę dalej występujące znaczące zamglenie powietrza [źródło: Internet/www.bielsko.info]

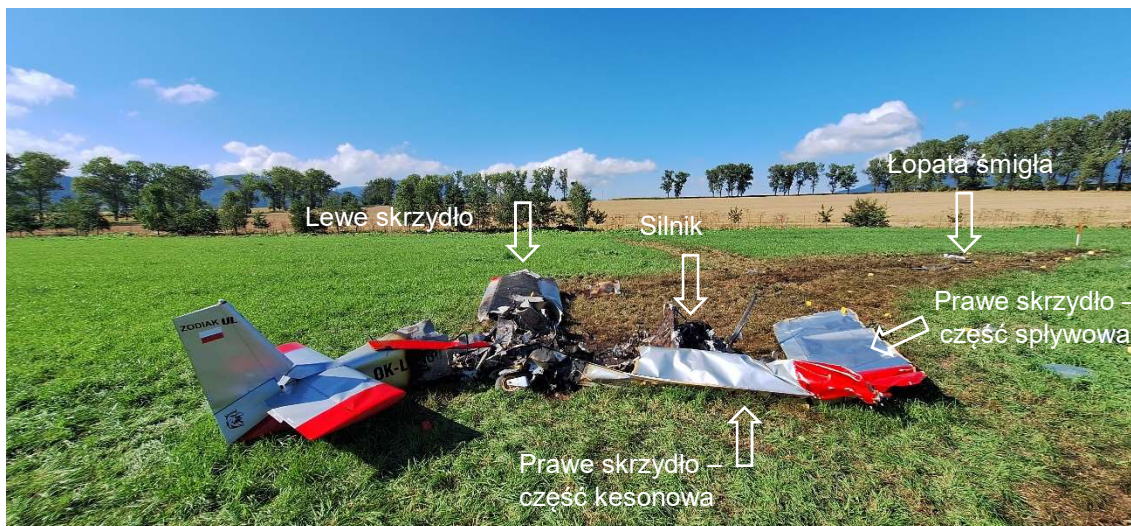
Samolot został całkowicie zniszczony. Obszar śladów na ziemi jest niewielki i obejmuje naruszony hummus oraz pas wypalanej trawy (Rys. 7).

Rys. 7 Wrak na miejscu wypadku (widok na N) [źródło: PKBWL]

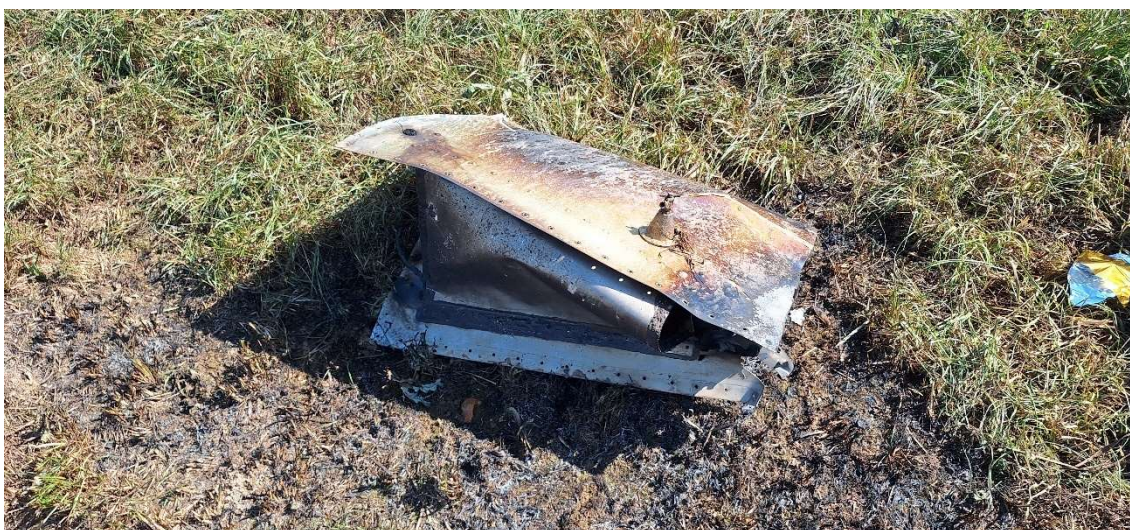
Zbiorniki paliwowe (Rys. 8), pod wpływem zderzenia z ziemią, wybudowały się całkowicie z kesonów i znalazły się poza skrzydłami. Zbiorniki te uległy rozerwaniu, a rozlane z nich paliwo podsycalo pożar.

Rys. 8 Wyrwany z kesonu lewego skrzydła zbiornik paliwa [źródło: PKBWL]

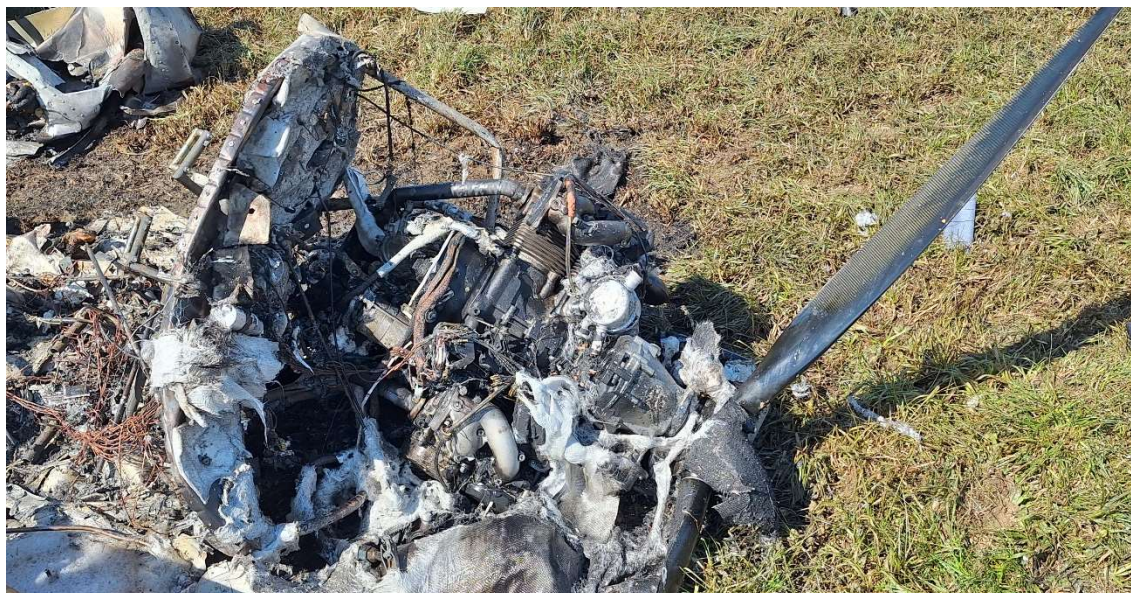
Zespół napędowy wraz z łożem oraz ścianą ogniową oddzielił się od kadłuba (Rys. 9). Jedna z łopat kompozytowego śmigła odłamała się przy uderzeniu o ziemię i znajdowała kilka metrów od wraku. Dwie pozostałe łopaty pozostały na piaście. Poza złamaniem trzonu jednej z łopat, żadna z nich nie nosiła śladów uszkodzeń mechanicznych.

Rys. 9 Stan zespołu napędowego – oderwana ściana ogniowa wraz z łożem i silnikiem oraz piaśta z dwoma pozostałymi łopatami. Tkanina w kolorze białym to pozostałość po całkowicie spalonym okapotowaniu (maskach) silnika  
[źródło: PKBWL]

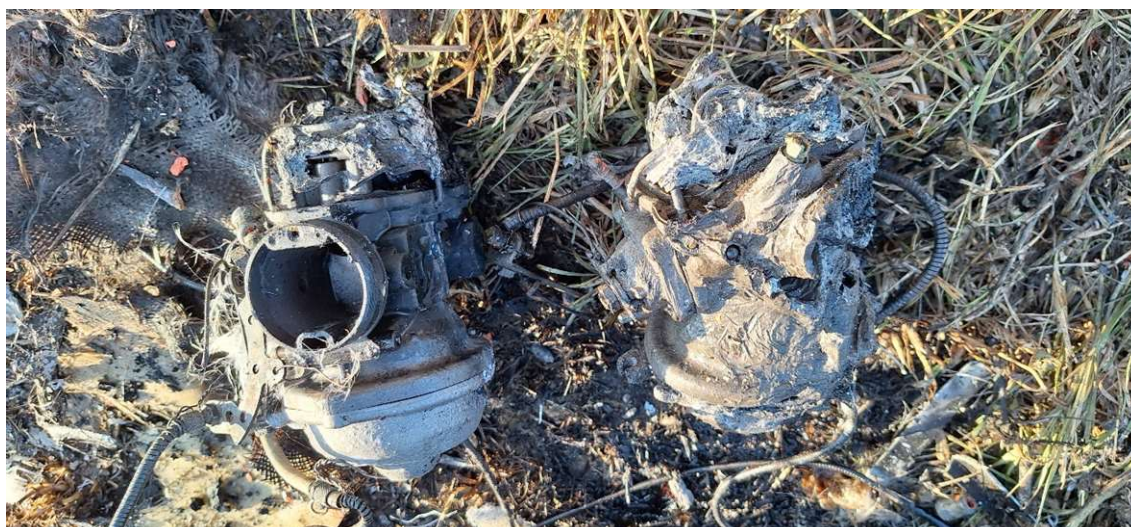
Obciążenia uderowe i cieplne spowodowały m.in. oderwanie, rozerwanie i częściowe stopienie się gaźników – leżały one osobno (Rys. 10).

Rys. 10 Stan gaźników odnalezionych we wraku, częściowo stopionych pod wpływem wysokiej temperatury [źródło: PKBWL]

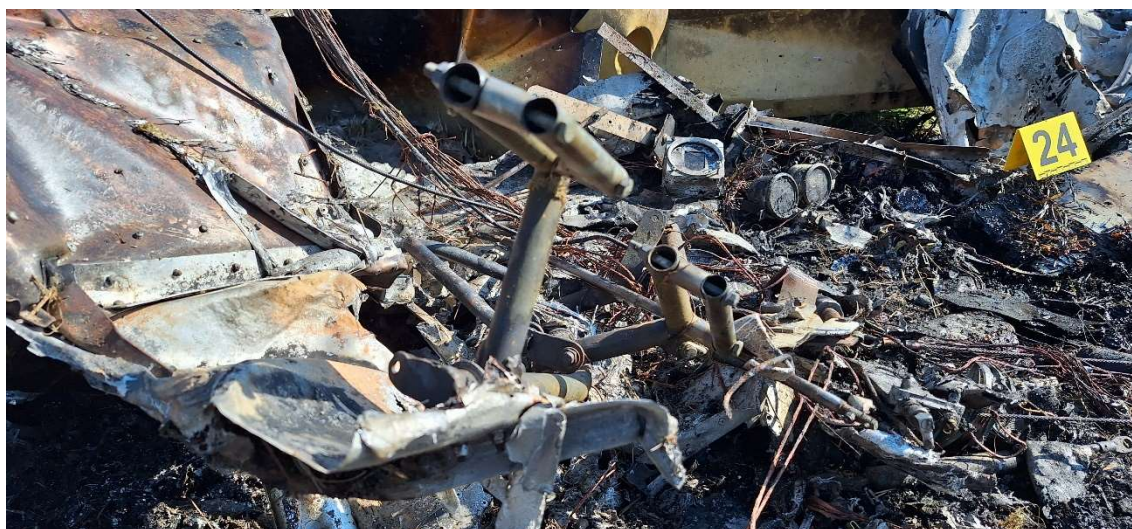
Kokpit (kabina załogi) uległa całkowitej destrukcji oraz wypaleniu (Rys. 11).

Rys. 11 Pozostałości po kabinie samolotu – widoczne m.in. pedały steru kierunku oraz nieliczne, pozostałe przyrządy pokładowe [źródło: PKBWL]

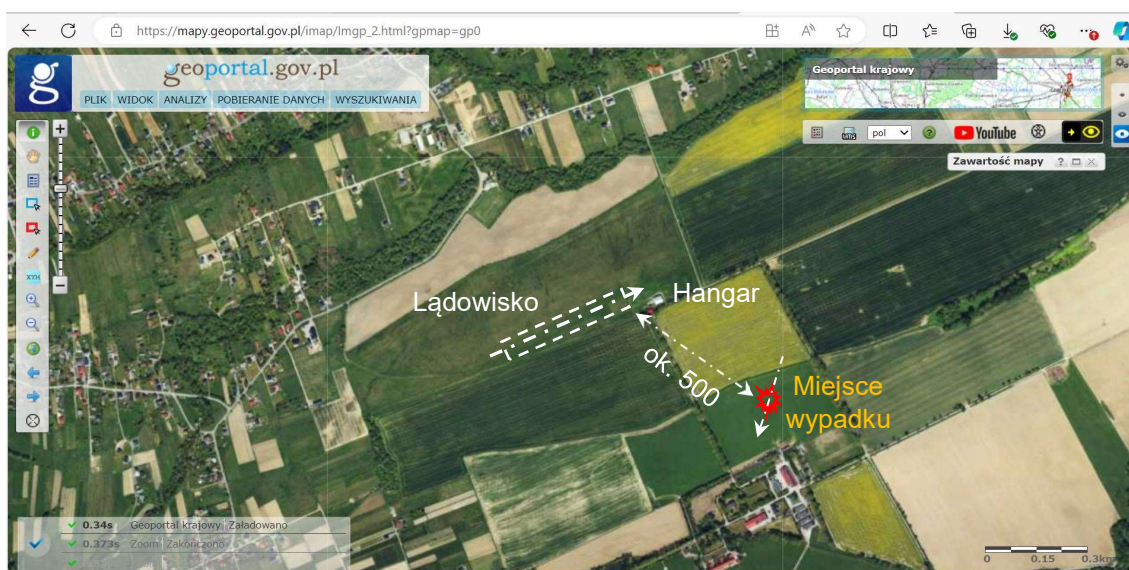
Rys. 12 Lądowisko w Lipowej (białą przerywaną linią zaznaczono schematycznie pas do startów – uwaga, rysunek poza skalą!) wraz z przyległym terenem i miejscem wypadku. Białą strzałką zaznaczono kierunek zderzenia [źródło: Geoportal / PKBWL]

W dniu wypadku na lądowisku był wykoszony pas o wymiarach około 350 x 40 m). Ze względu na skrajnie wysoką wilgotność powietrza (gęsta mgła), trawa była mokra. Wypadek nastąpił w odległości (odmierzonej w linii prostej) 500 m od wschodniego skraju lądowiska, po jego południowo-wschodniej stronie.
