# RAPORT KOŃCOWY

Państwowej Komisji Badania Wypadków Lotniczych

## 2025-0111

PODEŠVA-AIR / Czechy, Tulak, OK- VUY 33

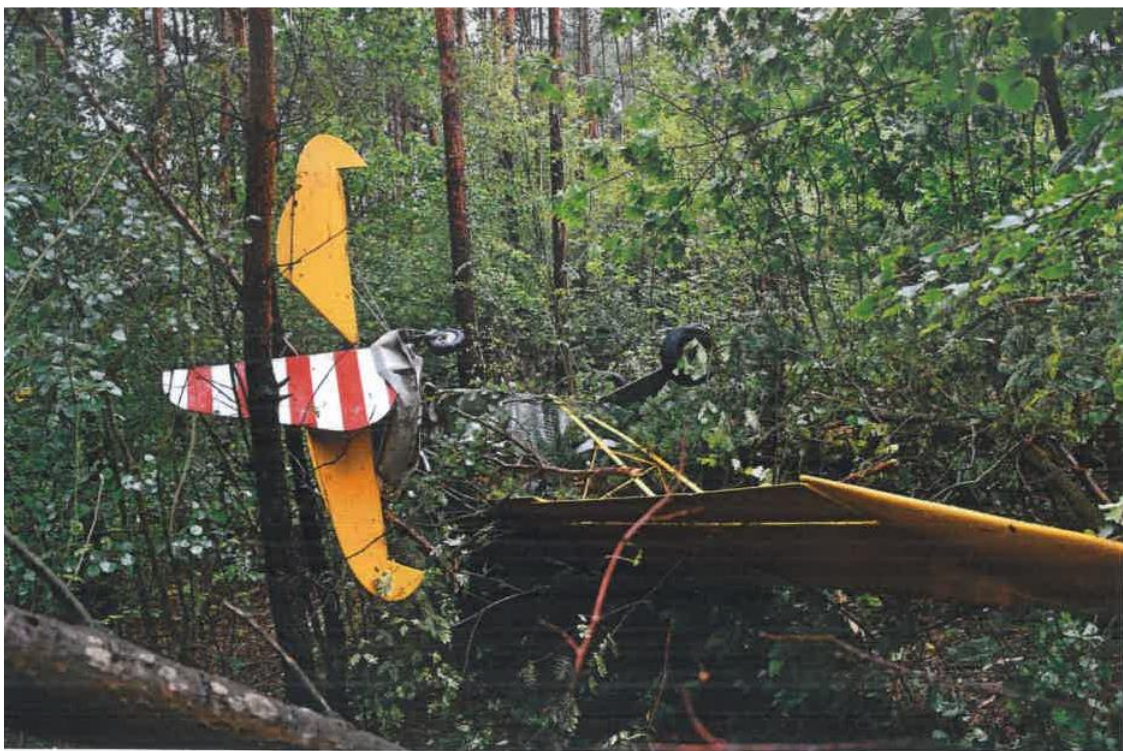
Rys. 1- wrak samolotu na miejscu zdarzenia [źródło materiały policji]

Pilot miał zapięte pasy bezpieczeństwa. Samolot zderzył się najpierw z drzewami co wyhamowało jego prędkość i pochłonęło część energii następnie zsunął się po drzewach i zatrzymał na ziemi w odwróconej pozycji. Pilot w wyniku zdarzenia nie odniósł obrażeń i samodzielnie opuścił kabinę samolotu. Nie doszło do pożaru. Komisja nie była w stanie określić ilości paliwa w momencie zdarzenia. Oględziny wraku samolotu dokonano w hangarze w Bornym Sulimowie kilka tygodni po zdarzeniu.
