# RAPORT WSTĘPNY

Państwowej Komisji Badania Wypadków Lotniczych

## 2025-0122

Samolot, Cessna 172N, SP-KEA

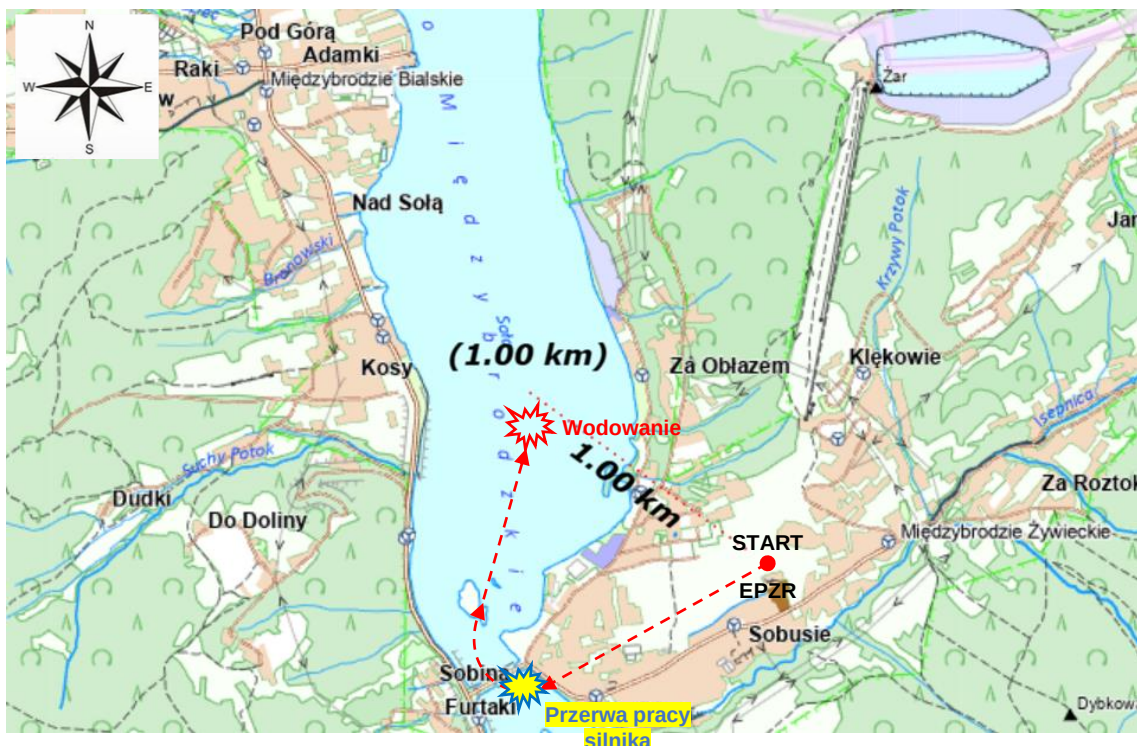
Rozbieg, rozpoczęty o godz. 17:24 oraz początkowa faza wznoszenia przebiegły poprawnie. Na wysokości około 550 ft AGL<sup>1</sup>, w rejonie mostu drogowego na rzece Sole, nastąpiło nagłe wyłączenie silnika samolotu. Pilot natychmiast zabezpieczył prędkość i rozpoczął zakręt w prawo, w stronę Międzybrodzia Bialskiego. Uznał, że dowrót do lotniska może być niebezpieczny i nieskuteczny, rozważał więc lądowanie awaryjne na przebiegającej wzdłuż jeziora drodze, łączącej Międzybrodzie Żywieckie z Międzybrodzkiem Bialskim. Mając świadomość, że droga nie stwarza warunków do bezpiecznego przeprowadzenia lądowania, a zderzenie z przeszkodami mogłoby skończyć się pożarem, ustalił lot wzdłuż osi Jeziora Międzybrodzkiego. W międzyczasie próbował bezskutecznie uruchomić silnik samolotu. Wypuścił klapy do pozycji 20 stopni i wodował z lotu po prostej, na środku jeziora (Rys. 1).

Rys. 1 Trajektoria lotu SP-KEA po starcie z EPZR [źródło: Geoportal/PKBWL]

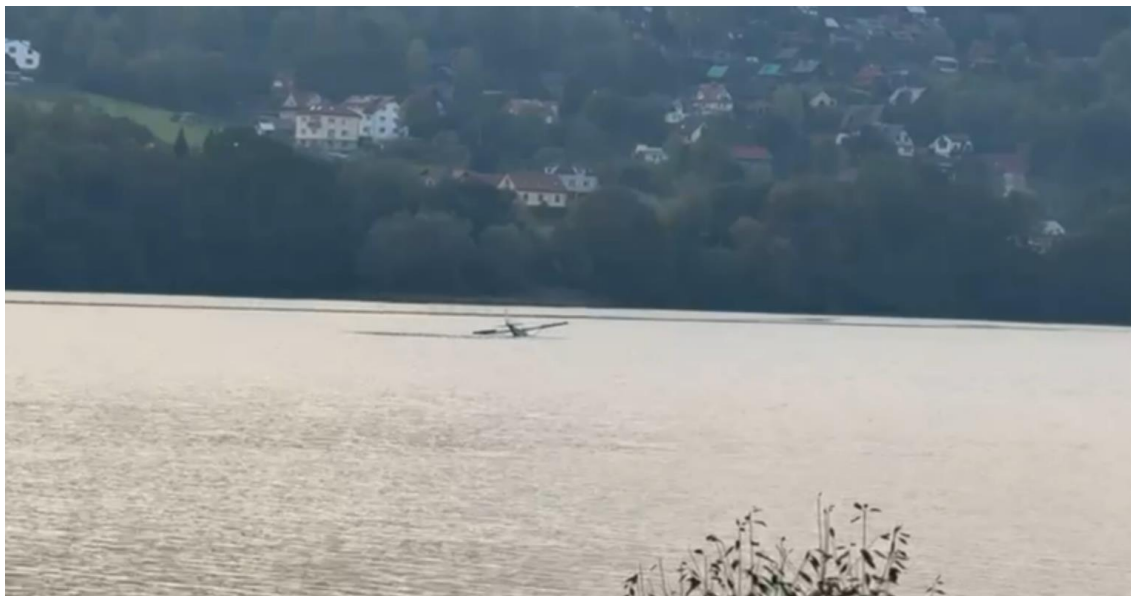
Wodowanie przebiegło pomyślnie, samolot nie skapotał (Rys. 2). Świadek znajdujący się na nabrzeżu, w rejonie Międzybrodzia Bialskiego, zarejestrował unoszący się na tafli jeziora samolot oraz jego zatonięcie.

Rys. 2 Samolot Cessna SP-KEA po wodowaniu na Jeziorze Międzybrodzkim (widok z Międzybrodzia Bialskiego na E) [źródło: materiały PKBWL]

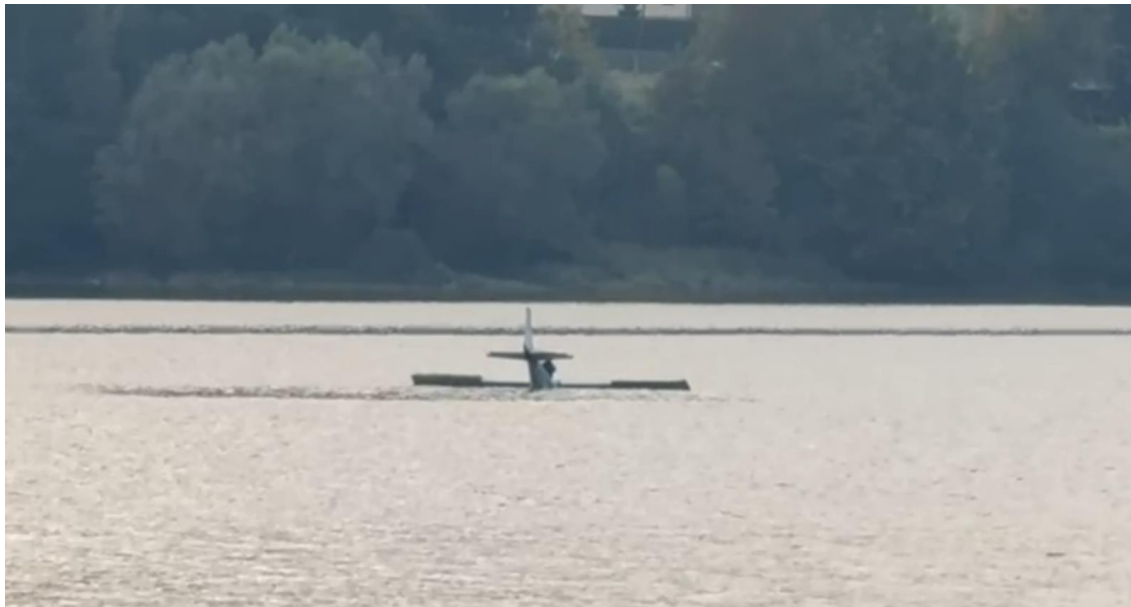
Ciśnienie wody, działające na drzwi kabiny, nie pozwoliło pilotowi ich otworzyć. Widząc, że samolot pochyla dziób pod wodę, pilot odpiął pasy i nogami wybił przednią szybę kabiny. Przy napełnianiającym się wodą kokpicie, wydostał się na zewnątrz, na skrzydło (Rys. 3).

Rys. 3 Samolot SP-KEA na około 2 min przed zatonięciem. Widać pilota siedzącego na centroplacie [źródło: materiały PKBWL]

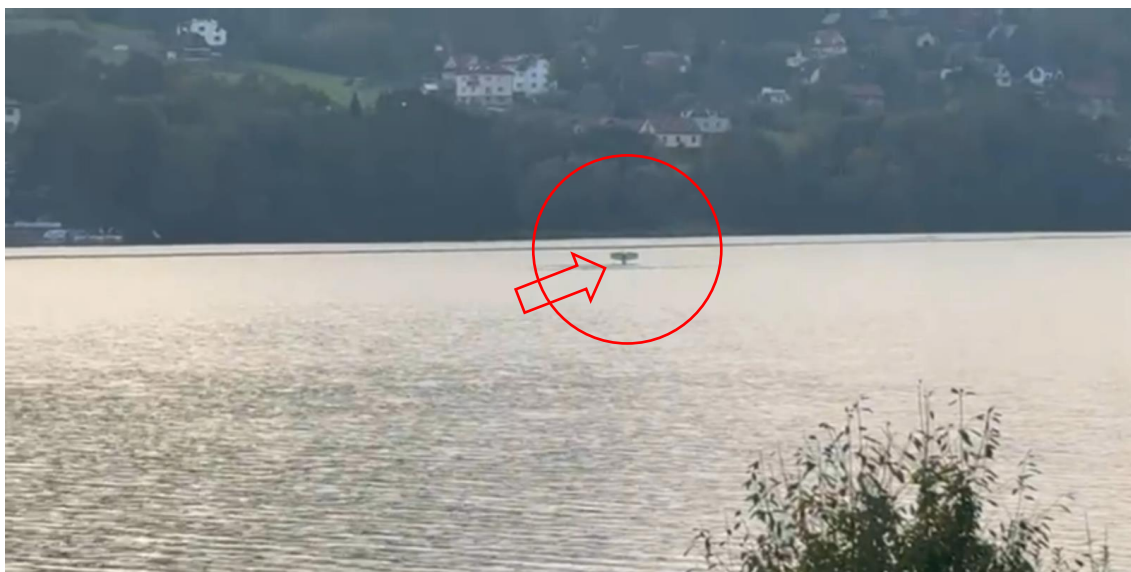
Pilot, w ubraniu, pozostał w wodzie (Rys. 4). Nie odniósł obrażeń. Próbował płynąć do brzegu.

Rys. 4 Kadr z nagrania zatonięcia samolotu. Widać znikający pod wodą ogon. Pilot jest ledwie widoczny, znajduje się pod lewą połówką statecznika, w miejscu wskazanym strzałką [źródło: materiały PKBWL]

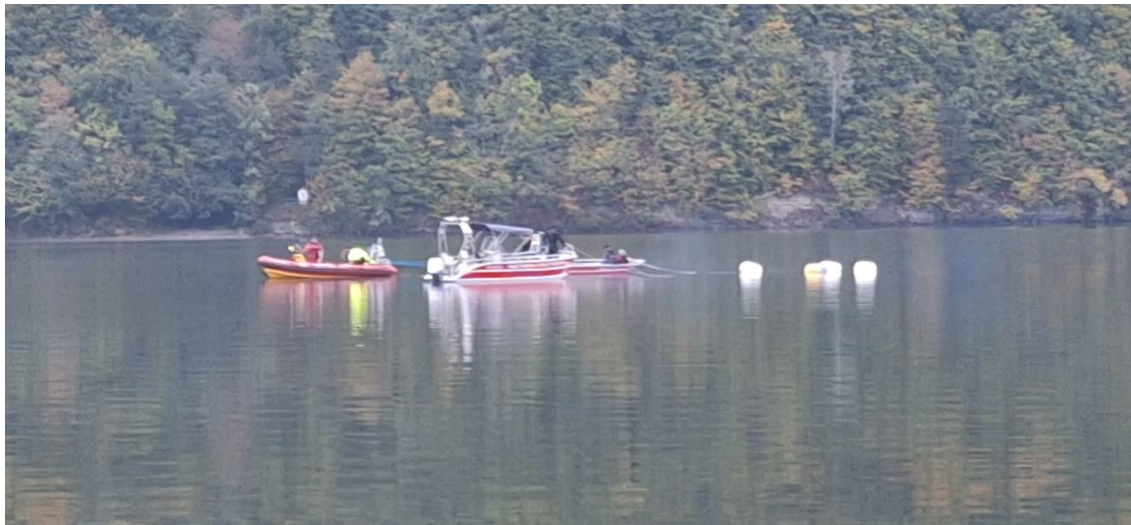
dno, a następnie (w pozycji odwróconej) został przeciągnięty do nabrzeża (Rys. 5).

Rys. 5 Holowanie samolotu do brzegu – widok z nabrzeża od strony Międzybrodzia Bialskiego. Widoczne białe balony wypornościowe, samolot znajduje się pod powierzchnią wody [źródło: materiały PKBWL]

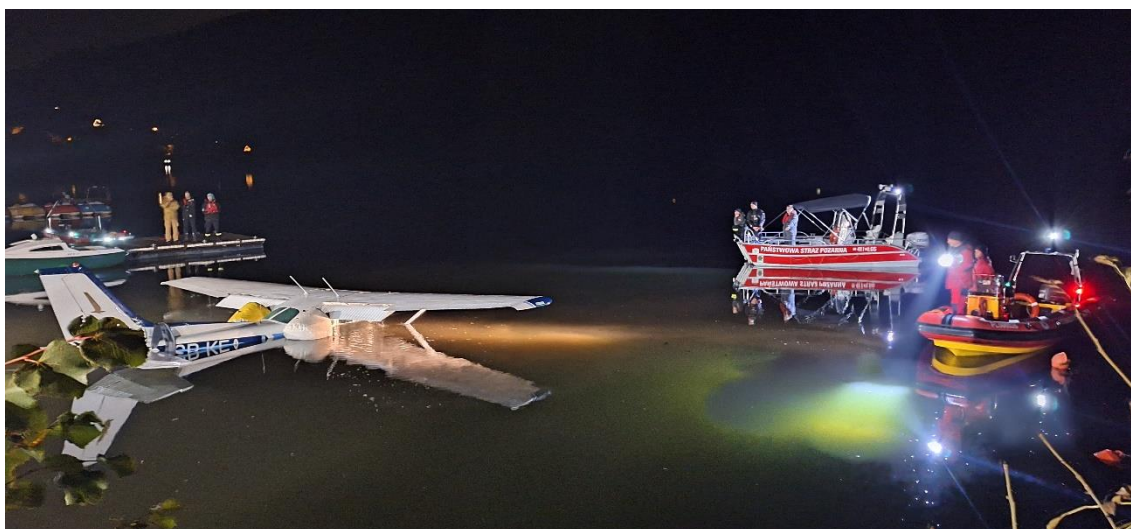
Po podczepieniu do wyciągarki, przy udziale strażaków, obrócono płatowiec na koła i „ogonem do przodu” wyciągnięto na brzeg (Rys. 6). Akcję zakończono po zmroku.

Rys. 6 Chwila wydobycia samolotu SP-KEA na brzeg jeziora. Widoczne kłapy wychylone do awaryjnego lądowania [źródło: materiały PKBWL]

Podczas akcji holowania i wyciągania samolotu uszkodzone zostały maski silnika, kesony statecznika poziomego w obrębie żeber zamykających, płetwa kadłuba w przejściu w statecznik pionowy oraz owiewki goleni podwozia.

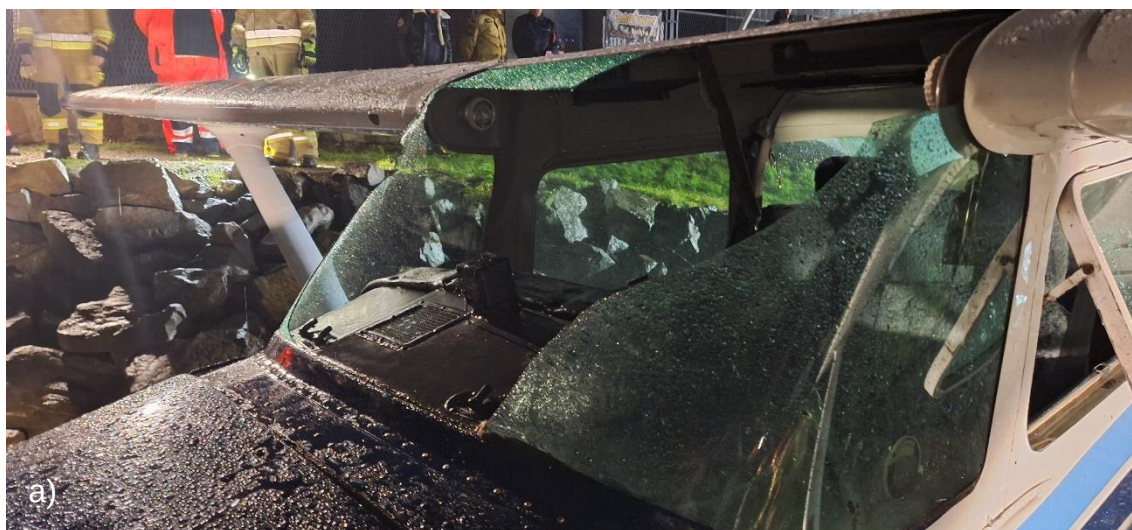
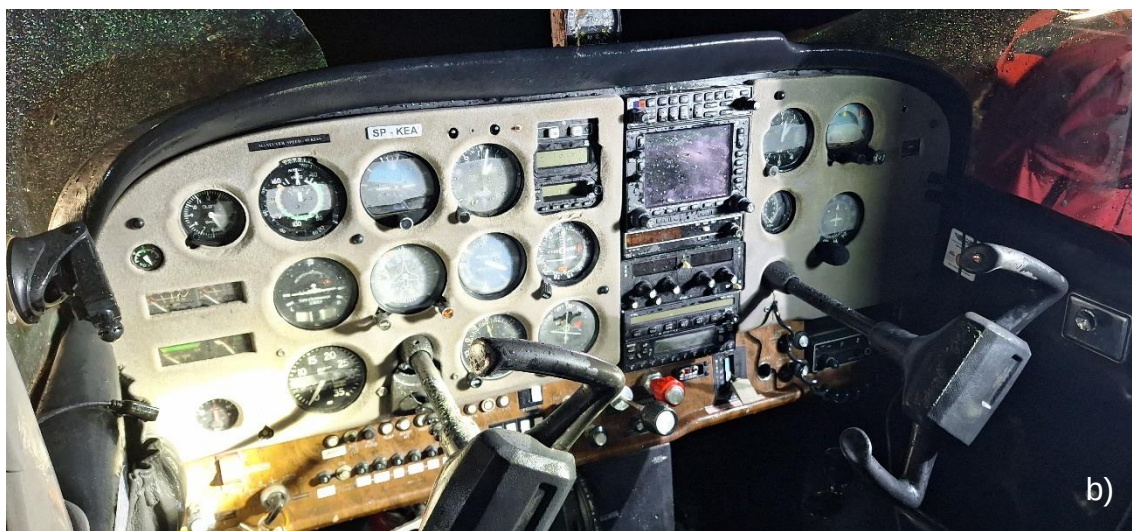
Wnętrze samolotu uległo całkowitemu zalaniu i zniszczeniu (Rys. 7). Woda i muł dostały się także do wnętrza silnika. Zbiorniki paliwowe w skrzydłach nie

Całkowitemu zawadnieniu uległy instalacje samolotu, w tym elektryczna, pneumatyczna i paliwowa.

Rys. 7 Wybita przez pilota szyba (a) oraz zalany kokpit (b) samolotu SP-KEA, tuż po wydobyciu na brzeg [źródło: materiały PKBWL]

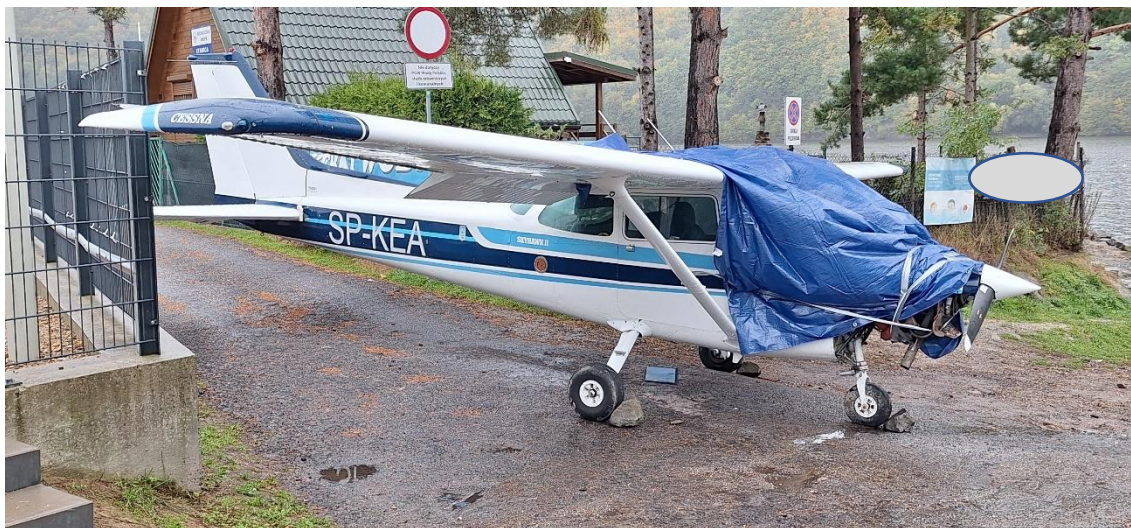
Wstępne oględziny samolotu, przeprowadzone po wydobyciu (Rys. 8) oraz dokładne oględziny zespołu napędowego, które miały miejsce 20/21

października nie wykazały innych uszkodzeń mechanicznych płatowca oraz zespołu napędowego jak te, które nastąpiły podczas wydobywania.

Rys. 8 Samolot po wydobyciu i zabezpieczeniu, gotowy do demontażu - na trzeci dzień po wypadku [źródło: materiały PKBWL]
