# RAPORT WSTĘPNY

Państwowej Komisji Badania Wypadków Lotniczych

## 2025-0126

The New Piper Aircraft Inc., PA-28R-201, SP-TBK

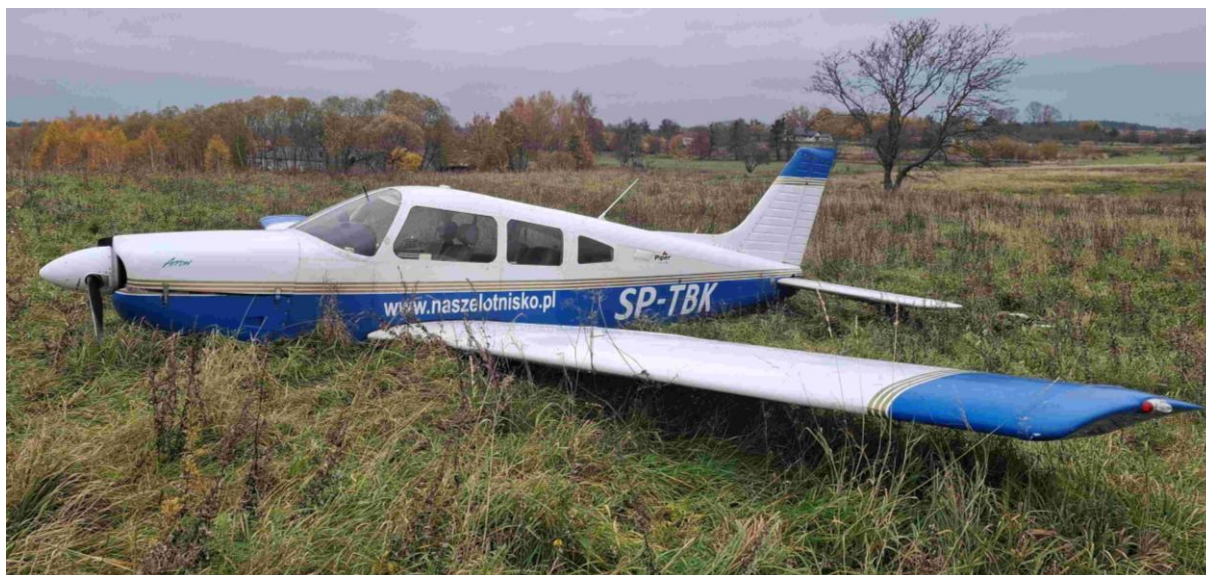
Rys. 1. Samolot SP-TBK po lądowaniu awaryjnym w Trelkowie. [źródło: PKBWL]

W wyniku wypadku doszło do znacznego uszkodzenia samolotu. Na miejscu zdarzenia stwierdzono: złamanie przedniej goleni podwozia oraz wyłamanie obu goleni podwozia głównego, liczne deformacje konstrukcji oraz pokrycia kadłuba i skrzydeł a także zgięte śmigło.
