UCHWAŁA

Państwowej Komisji Badania Wypadków Lotniczych

w sprawie **poważnego incydentu lotniczego**

Piper Aircraft, Inc. PA-28-181 Archer III

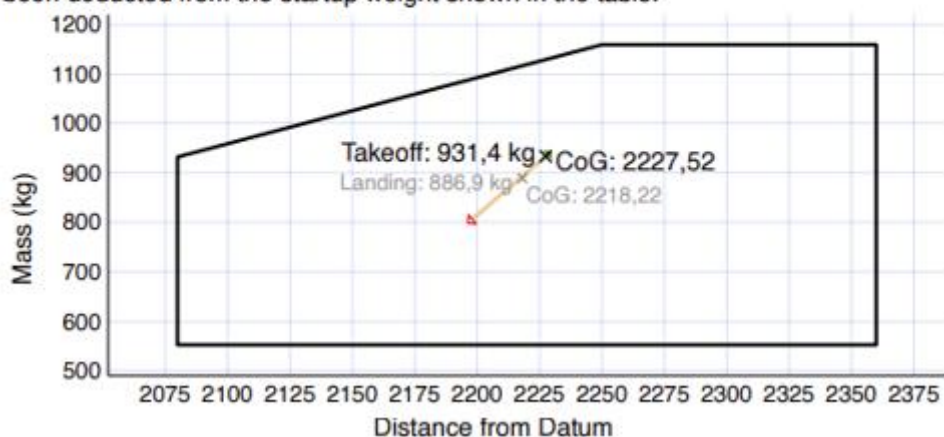
Planowane zużycie paliwa na samolocie dostarczone przez pilota świadczy, że pilot miał świadomość niewielkiego zapasu szczególnie, że lot powrotny bez dotankowania kontynuowany był z omijaniem rejonów pogarszających się warunków atmosferycznych i trwał znacznie dłużej. Zgodnie z AFM na tym samolocie zużycie paliwa wynosi 10,5 galona na godzinę, pozostałe po lądowaniu dwa galony pozwalały na lot jeszcze przez około 11 min., a nie na wymagane 30 min.⁶

Rys. 1 Zużycie paliwa – (źródło pilot)
