# RAPORT KOŃCOWY

Państwowej Komisji Badania Wypadków Lotniczych

w sprawie **poważnego incydentu lotniczego**

## 2022/1738

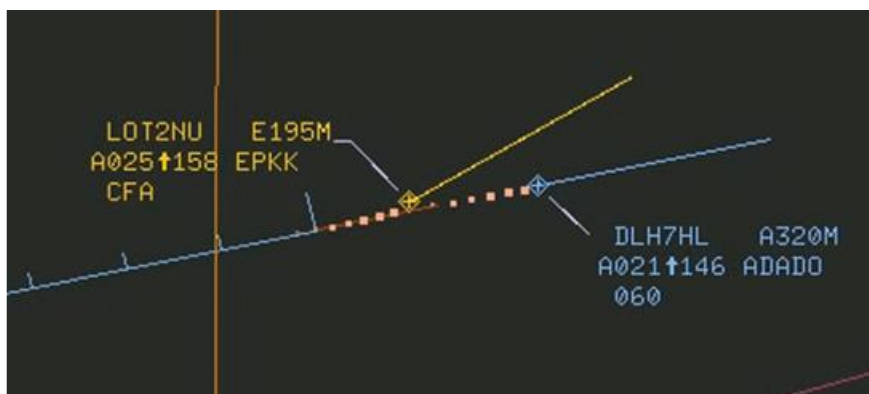
Rys. 1. Pozycja SP1 po rozpoczęciu zakrętu w lewo na północ i SP2 lecącej z kursem RWY 07. [Źródło: podmiot badający zdarzenie - PAŻP].

Zezwolenie na lądowanie udzielone załodze SP1 zostało wydane w warunkach niewystarczającej separacji względem startującego z tej samej drogi startowej SP2.

Bezpośrednią przyczyną zdarzenia był brak wyprzedzającej decyzji kontrolera TWR KK o cofnięciu wcześniej wydanego zezwolenia na lądowanie dla statku powietrznego SP1 oraz skierowaniu go na drugi krąg, pomimo obserwowanej dużej prędkości podejścia i ograniczonej możliwości zapewnienia wymaganej separacji.

Niezastosowanie przez kontrolera DIR KK kontroli prędkości wobec podchodzącego statku powietrznego SP1.
