UCHWAŁA

Państwowej Komisji Badania Wypadków Lotniczych

2026-0004

Tecnam P2006T, SP-LFL

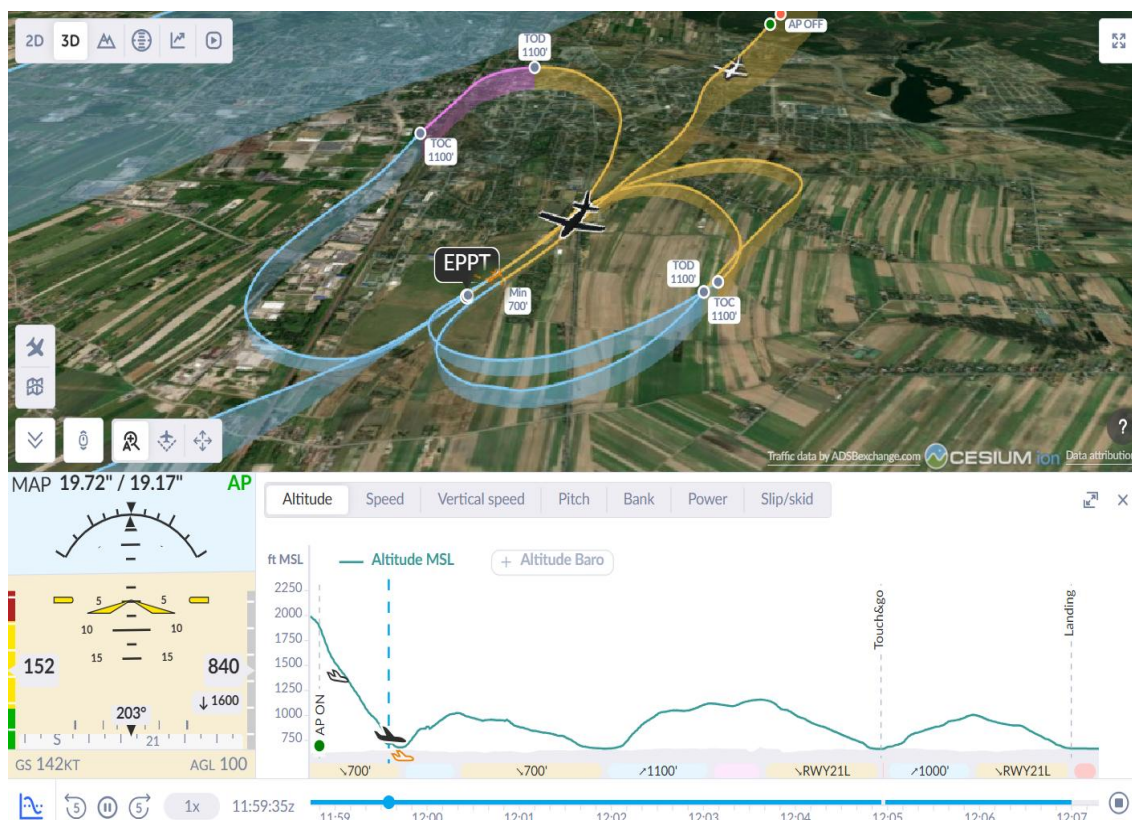
Rys. 1 Podejścia do lądowania z prostej i wykonywane kręgi – źródło użytkownik

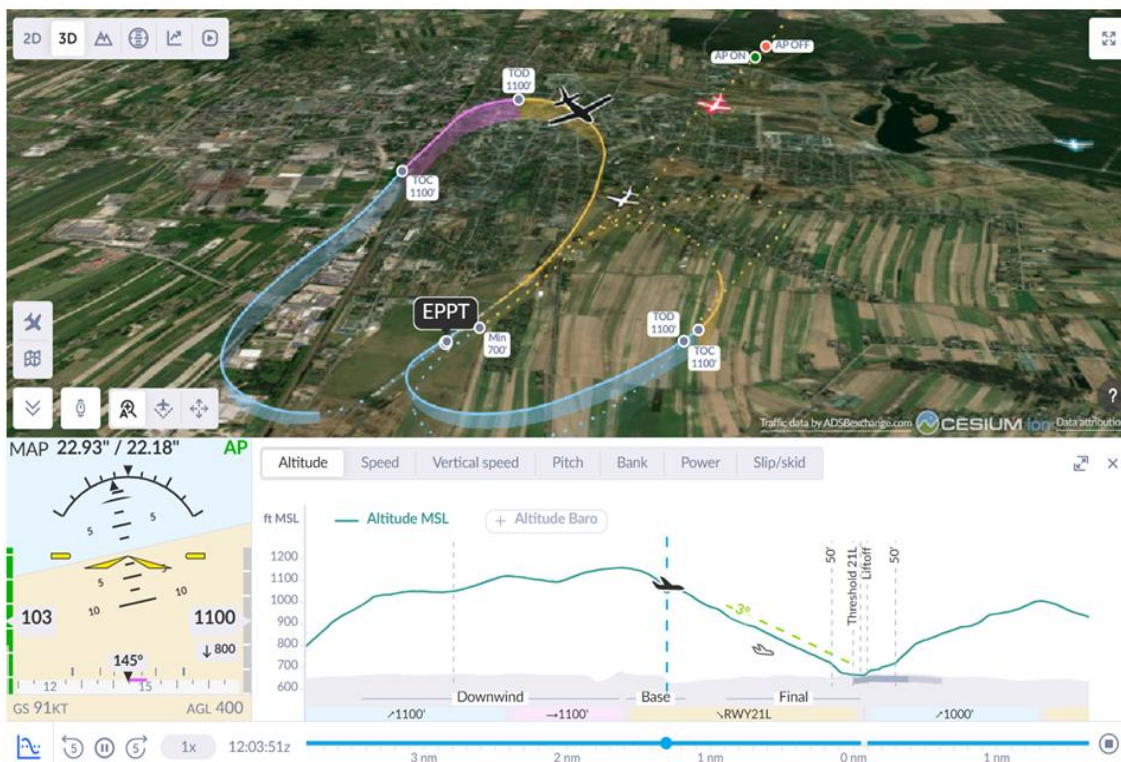
Rys. 2 Podejście do lądowania (prawy krąg z podejściem bez podwozia) i wykonywany krąg trzeci – źródło użytkownik

Gdy samolot znalazł się nad DS 21R, będąc w fazie wytrzymania, instruktor stwierdził nietypowe położenie samolotu względem powierzchni DS (zbyt wysoki kąt pochylenia samolotu i mała wysokość od nawierzchni DS). Poczł też i usłyszał ocieranie kadłuba o betonową nawierzchnię. Natychmiast przerwał lądowanie i wykonał procedurę „go-around” nie informując o zdarzeniu KL.
