# RAPORT WSTĘPNY

Państwowej Komisji Badania Wypadków Lotniczych

## 2026-0008

Aero Sp. z o.o., AT-3 R100, SP-TPC

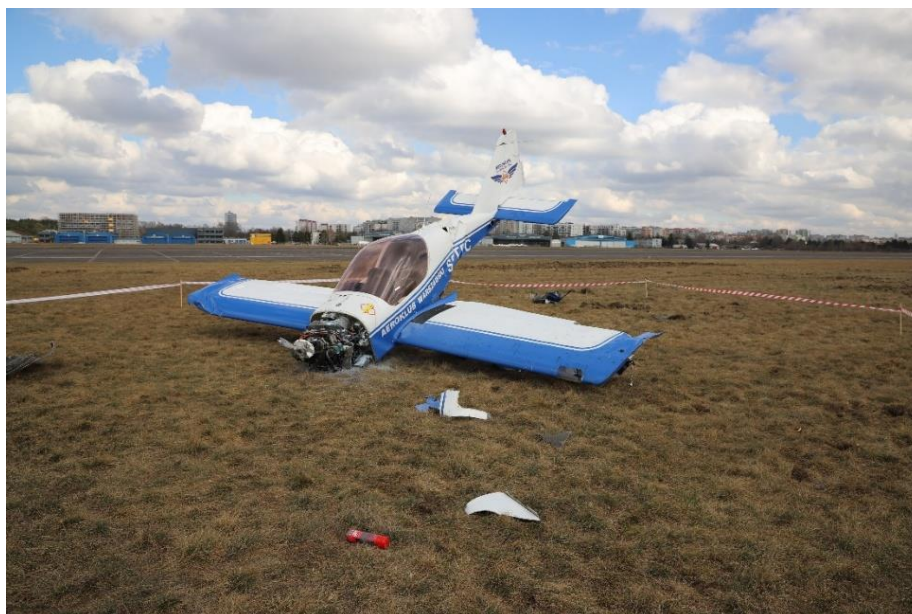
Rys. 1. Samolot AT-3 SP-TPC po lądowaniu na lotnisku EPBC [źródło: PKBWL]

W wyniku zahaczenia końcówką lewego skrzydła o nawierzchnię drogi startowej i grunt, samolot obrócił się i uległ znacznym uszkodzeniom. Doszło do naderwania lewego płata, częściowego wyrwania lotki, wyłamania goleni przedniego podwozia oraz przełamania struktury kadłuba. Bezpośrednio po uderzeniu o ziemię samolot zapalił się. Pilot opuścił statek powietrzny o własnych siłach i samodzielnie ugasił pożar.
