RAPORT WSTĘPNY

2026-0011

Samolot SOCATA TB-9, D-EUGA

Zborowo (EPZB), 18.04.2026

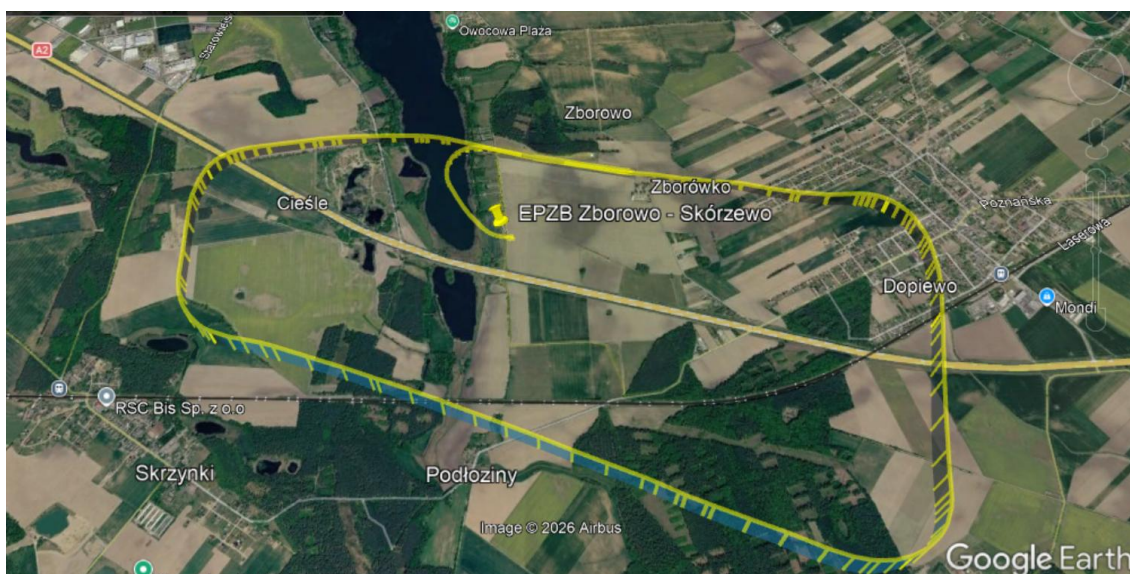
Rys. 1. Trasa lotu (wraz z pierwszym kręgiem) zarejestrowana na tablecie. „Pinezka” oznacza miejsce wypadku.

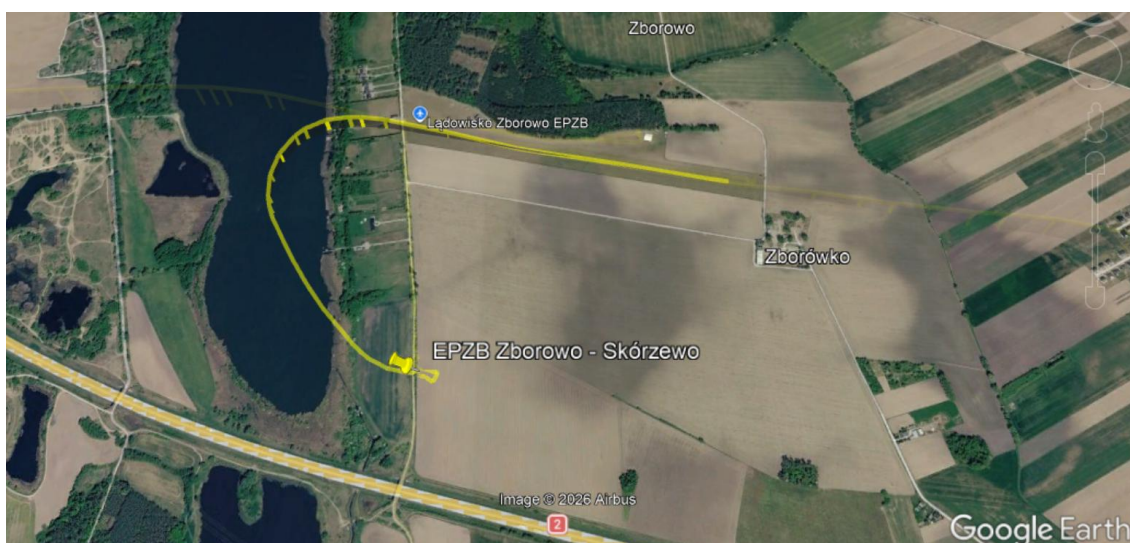
Rys. 2. Trasa lotu zakończonego wypadkiem.
