RAPORT WSTĘPNY

Państwowej Komisji Badania Wypadków Lotniczych

2026-0013

Szybowiec, Schempp-Hirth/Ventus-C, SP-4477

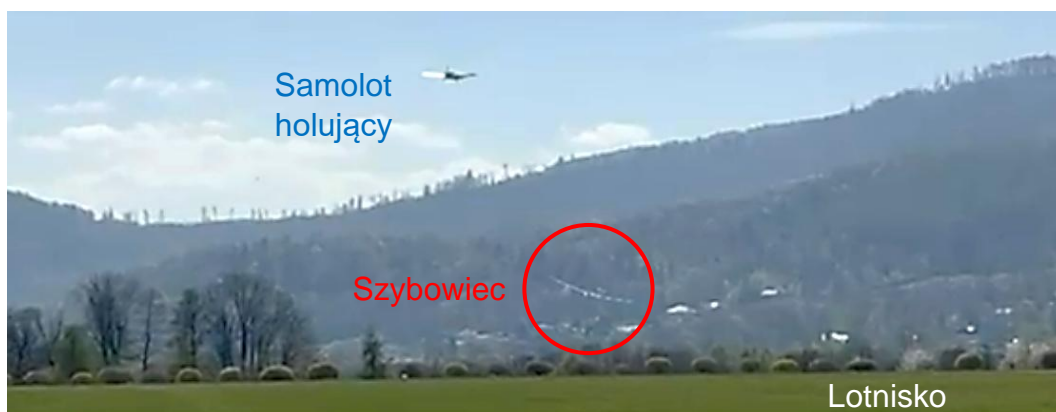
Po wykonaniu zakrętu o 270°, gdy zespół znalazł się na kierunku prostopadłym do osi lotniska (do osi startu) i tuż przed jego południowym skrajem, pilot szybowca wyczepił linę (Rys. 1).

Rys. 1 Zespół samolot-szybowiec po wyczepieniu liny przez pilota szybowca (tuż przed zderzeniem szybowca z przeszkodami) – widok na S [źródło: materiał zabezpieczony przez PKBWL]

Świadkowie ocenili wysokość wyczepienia na około 50 m ponad lotnisko. Ten fragment lotu został zarejestrowany telefonem komórkowym jednego ze świadków. Świadek znajdował się po północnej stronie lotniska, w odległości około 600 m od miejsca zdarzenia. Tuż po wyczepieniu, z pogłębiającym się przechyleniem na lewe skrzydło, szybowiec z dużą prędkością pionową natychmiast obniżył lot. Przyziemił pod sam koniec zaoranego, obsianego oziminą pola, po czym po dobiegu o długości około 25 m, zderzył się z przeszkodami: drzewami, ogrodzeniem posesji i skarpą, obracając się o około 90 st. do kierunku najazdu na przeszkody (Rys. 2).

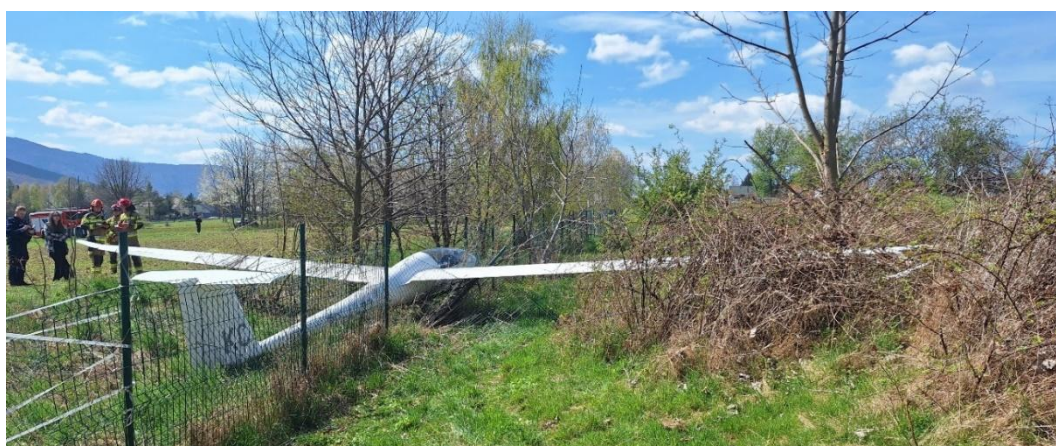
Rys. 2 Szybowiec po wypadku, widok w kierunku SWW. Zdjęcia wykonane o godz. 12.16 obrazuje pogodę – rozwijającą się termikę cumulusową [źródło: PKBWL]

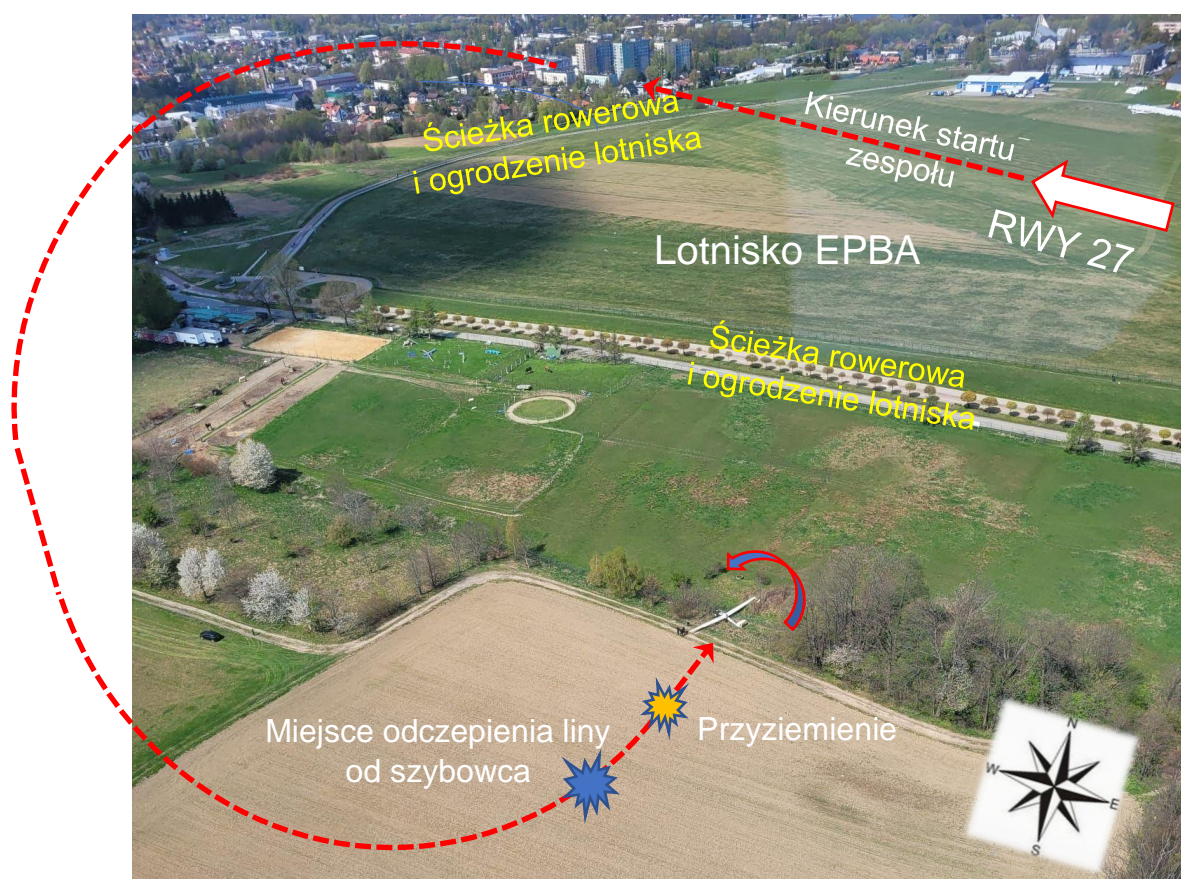
„Odciążony” brakiem szybowca na linie samolot holujący wykonał krąg, lądując bez następstw na RWY27. Końcówka linii na bardzo niewielkiej wysokości przemieściła się nad położoną po południowej stronie lotniska ścieżką rowerową i ogrodzeniem. Schemat lotu przedstawiono na Rys. 3.

Rys. 3 Orientacyjny schemat startu i prawdopodobnej trajektorii lotu zespołu, wyczepienia i lądowania awaryjnego przez szybowiec [źródło: zdjęcie ze śmigłowca, dzięki uprzejmości Heli-Poland]

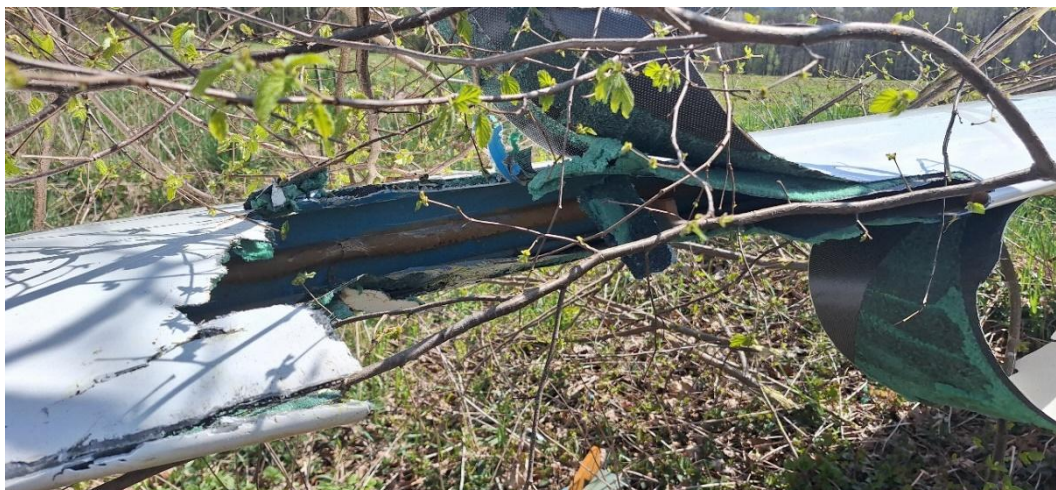
Ogłędziny szybowca (przykład uszkodzeń na Rys. 4) przeprowadzono na miejscu zdarzenia oraz po przewiezieniu na lotnisko. Wykazały one:

- uszkodzenia strukturalne lewego skrzydła w postaci zniszczonego kesonu (do ściany pionowej frontowej dźwigara) na odcinku około 1 m, w odległości około 1,5 m od żebra zamykającego;
- uszkodzenia strukturalne połączenia skrzydeł z kadłubem;
- wyłamanie, spękanie i przedziurawienie w kilku miejscach „na wskroś” klapolotki lewego skrzydła, w swojej części zewnętrznej;
- zniszczenie dołączanej końcówki prawego skrzydła;
- zarysowanie (spękanie) spodu kadłuba w obrębie kabiny;
- zdeformowaną geometrię ramy koła podwozia głównego;
- zerwaną obudowę tablicy przyrządów w kabinie.

- klasyczny demontaż skrzydeł od kadłuba był niemożliwy – pod wpływem sił, które wystąpiły przy zderzeniu, zgięciu uległ m.in. sworzeń główny, doprowadzając do zaklinowania połączenia;
- ręczny demontaż dołączanej lewej końcówki skrzydłowej był niemożliwy – należało użyć dźwigni do odjęcia końcówki.

Rys. 4 Rozerwany w wyniku uderzenia o pień drzewa keson lewego skrzydła
[źródło: PKBWL]
