RAPORT WSTĘPNY

Państwowej Komisji Badania Wypadków Lotniczych

2026-0029

DJI Agras T50, nr rej. 7TNBMFP0030BUU

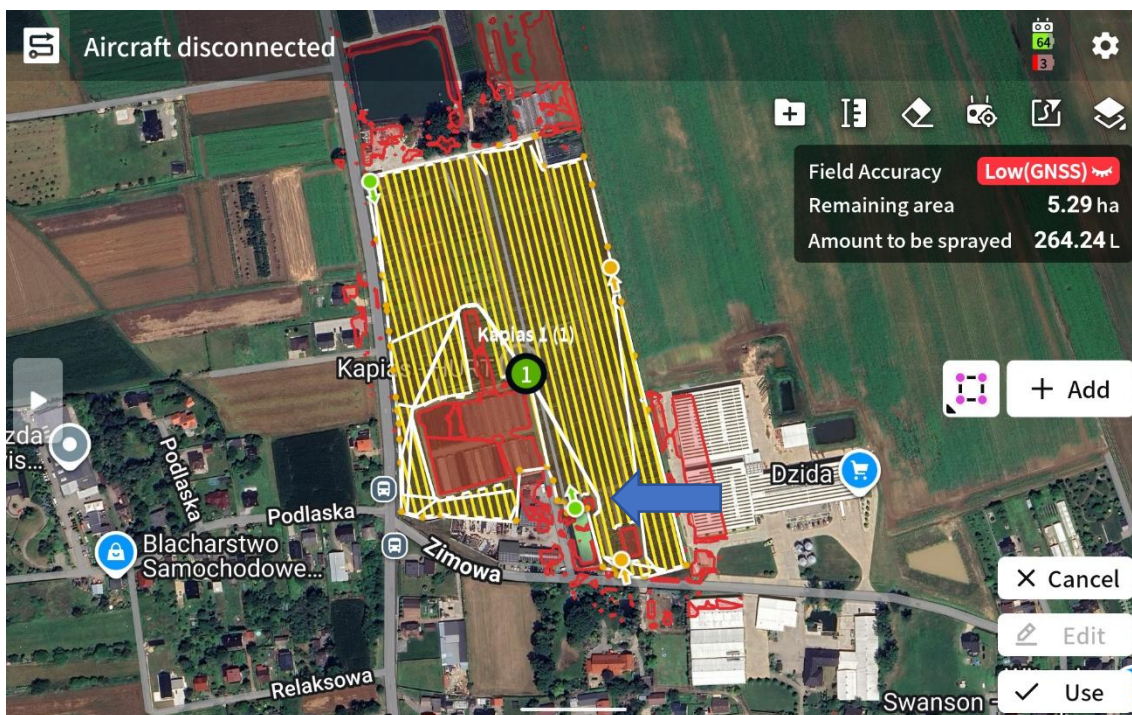
Podczas startu do jednego z etapów BSP wzniósł się na wysokość dolotu do trasy, po czym obrócił się o ok. 160° w stosunku do kierunku oprysków w celu dolotu do trasy. Podczas dolotu BSP uderzył w linię średniego napięcia, przebiegającą przez opryskiwany obszar. Uderzenie spowodowało zerwanie przewodów, a w konsekwencji – zwarcie i niewielki pożar.

Rys. 1. Trasa lotu BSP DJI Agras T50, na podstawie danych zapisanych w sterowniku. Żółtą linią oznaczono trasę zaplanowaną, a białą – trasę rzeczywistą. Kolor czerwony oznacza obszary oznaczone jako niebezpieczne, cyfra 1 to miejsce startów i lądowań, a niebieska strzałka oznacza przybliżone miejsce wypadku.

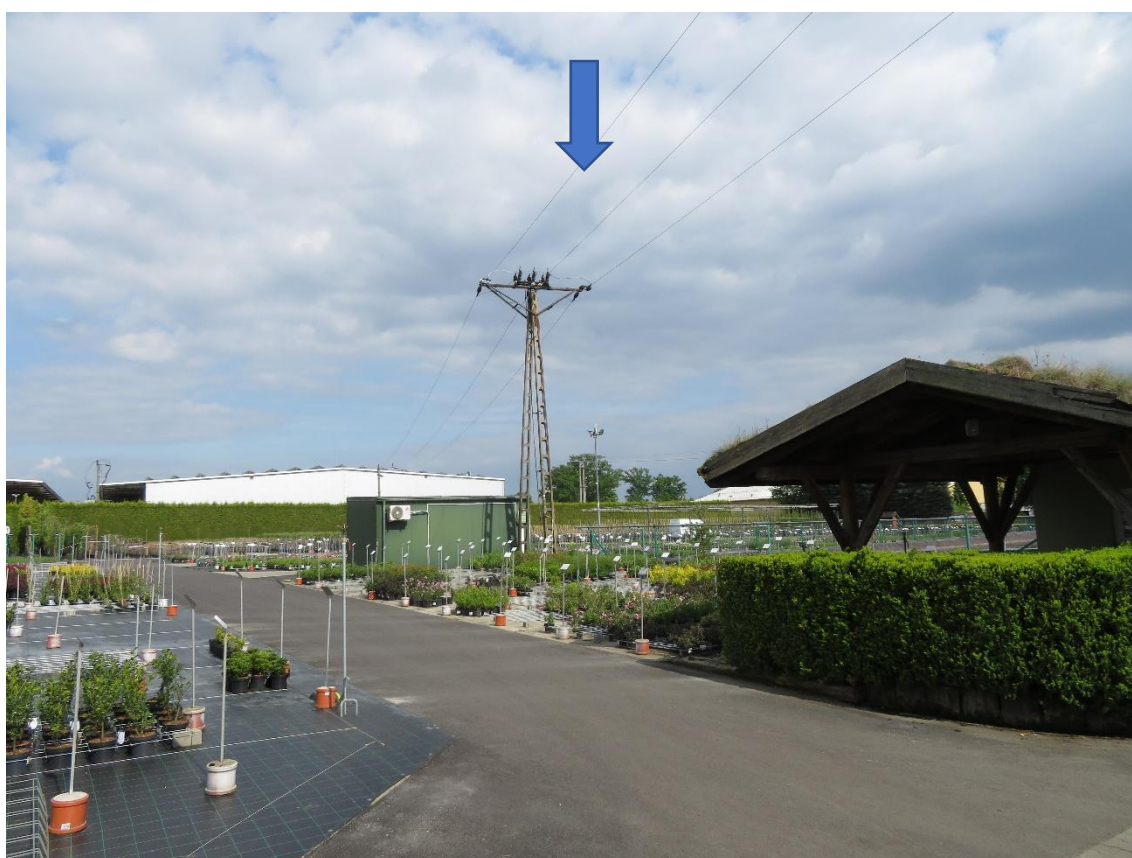
Rys. 2. Miejsce uderzenia BSP w linię energetyczną (przybliżone)

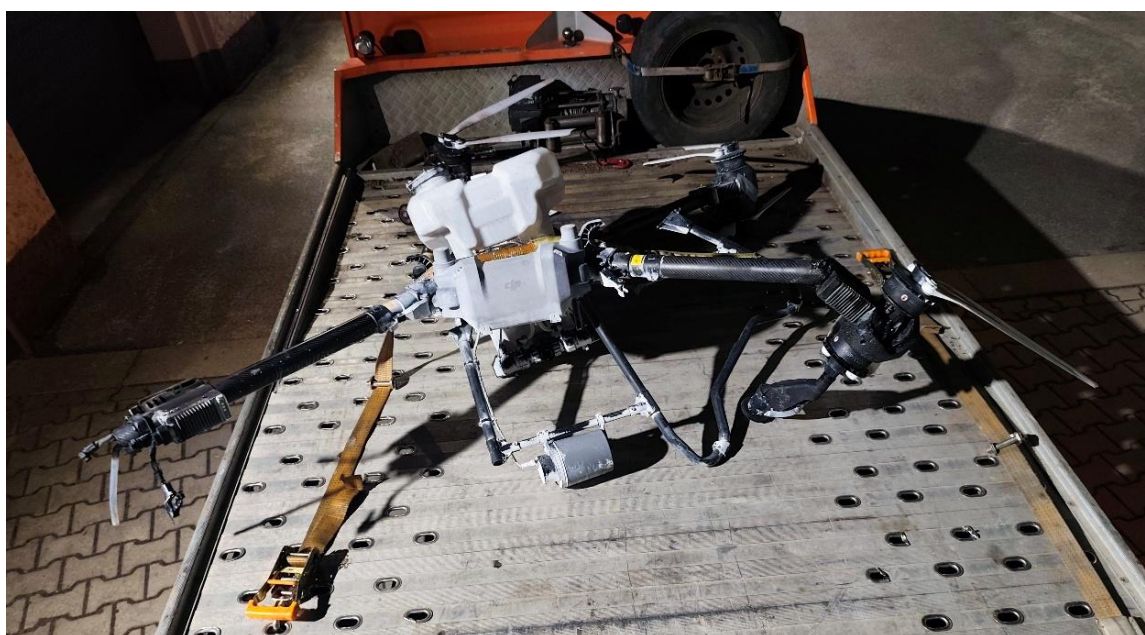
BSP uległ zniszczeniu. Uszkodzenia obejmowały m.in. pęknięcie korpusu, uszkodzenie mocowania przedniej kamery, odseparowanie tylnego lewego silnika, uszkodzenia mechaniczne i termiczne (ślady okopceń i przegrzań) tylnego prawego zespołu napędowego, złamanie przedniego lewego ramienia, pęknięcie obudowy przedniego lewego silnika, uszkodzenia lub złamania łopat wirników i wyrwanie podwozia płozowego.

Rys. 3. Zniszczony BSP podczas transportu
