# RAPORT WSTĘPNY

Państwowej Komisji Badania Wypadków Lotniczych

## 2026-0054

Szybowiec, SZD-50-3 „Puchacz”, SP-3256

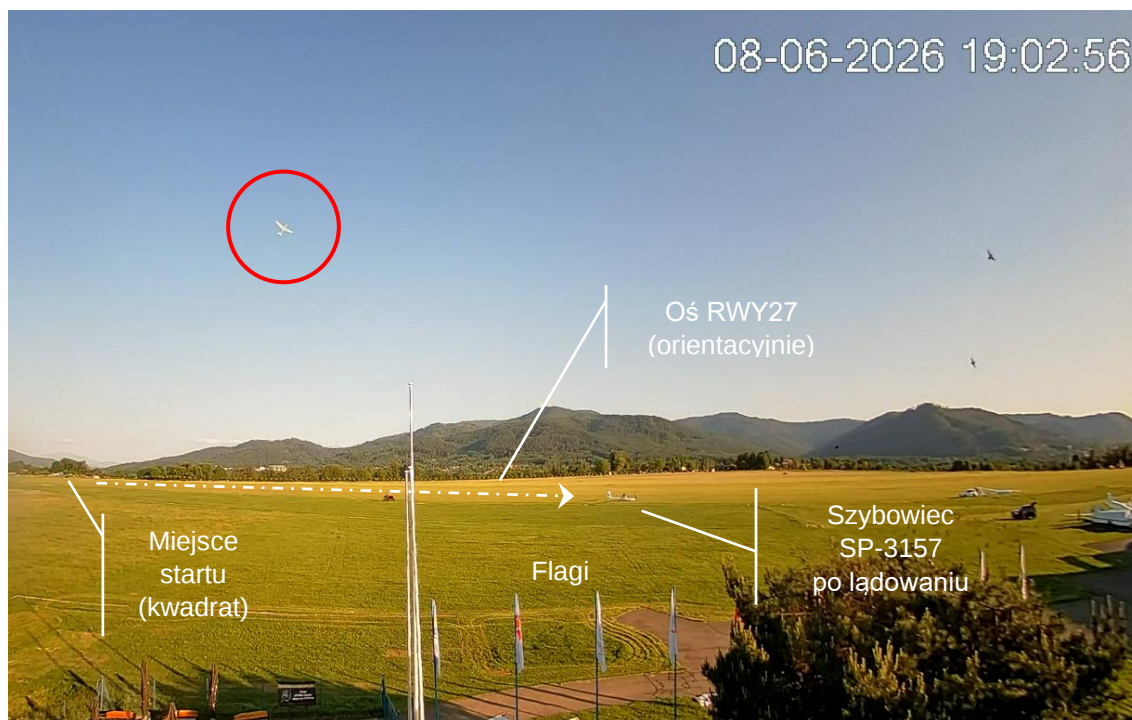
Rys. 1 Widok na S. Szybowiec w fazie stromego wznoszenia, w chwili przerywania ciągu. Wyciągarka jest niewidoczna, znajduje się po prawej stronie (poza zdjęciem), na zachodnim skraju lotniska. Na pierwszym planie widoczne są maszty z flagami – flagi sygnalizują brak wiatru [źródło: materiały PKBWL]

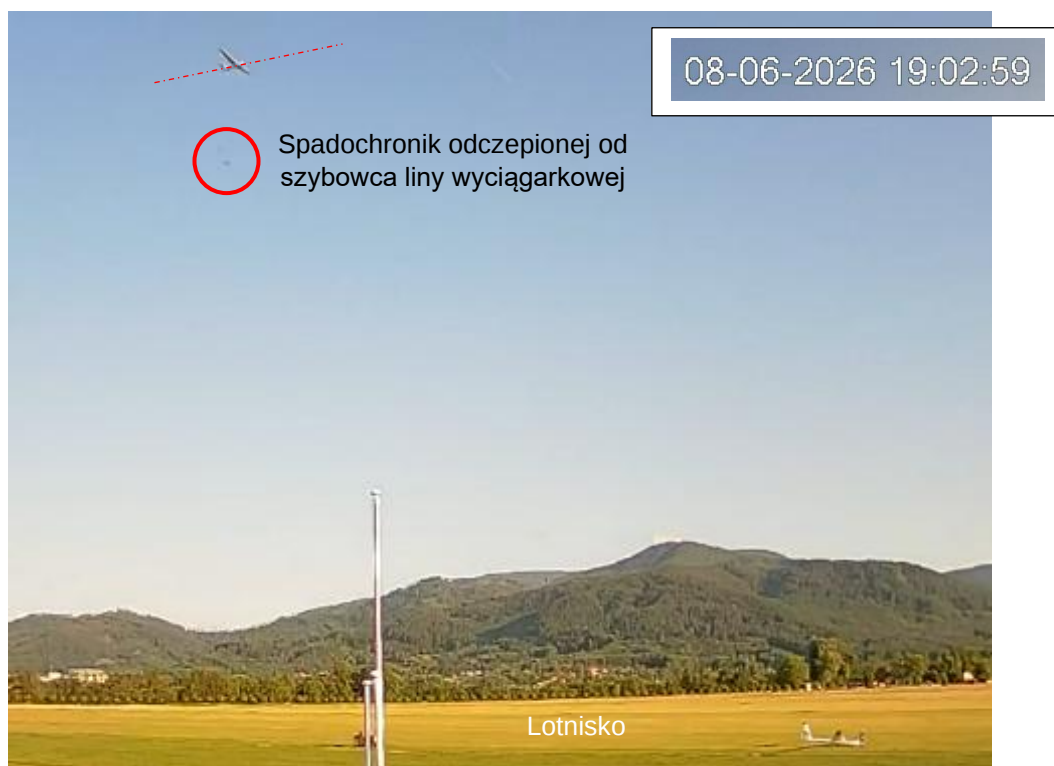
Rys. 2 Szybowiec po wyczepieniu liny i zmianie trajektorii lotu – wyraźnie widoczny jest dodatni kąt szybowania (nie zmieni się) w stosunku do horyzontu (płaszczyzną referencyjną jest powierzchnia lotniska) [źródło: PKBWL]

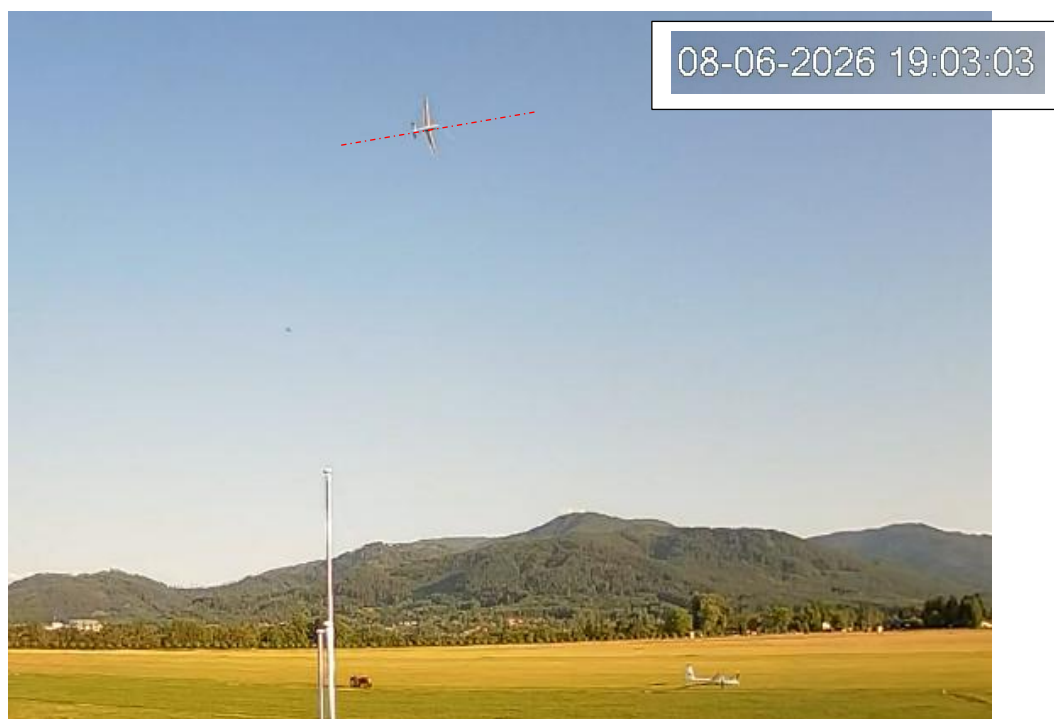
Zadaniem było sprawdzenie uczennicy w zakresie postępowania przy tzw. „przerwanym starcie”. Przed startem, drogą radiową operator wyciągarki otrzymał informację o zamierzonym manewrze: „przerwany ciąg, 100 m”. Rozbieg, oderwanie, przejście na łagodne a następnie na strome wznoszenie przebiegały normalnie. Na wysokości około 120÷140 m AGL<sup>6</sup> wyciągarkowy gwałtownie zredukował moc wyciągarki, przerywając ciąg. Szybowiec, znajdujący się w fazie stromego wznoszenia (Rys. 1), zmienił trajektorię, przechodząc do lotu z dziobem tuż nad horyzontem (Rys. 2). W trakcie zmiany kąta toru lotu została wyczepiona lina. Podczas przejścia ze stromego wznoszenia do lotu około-poziomego szybowiec znacząco wytracił prędkość. Na nagraniu<sup>7</sup> video widoczna jest postępująca utrata prędkości i poważne zaburzenie równowagi poprzecznej (przechylenie na lewe skrzydło), następnie utrata kierunku w lewo i początek autorotacji (Rys. 3).

Rys. 3 Chwila utraty równowagi poprzecznej – tzw. „lewy zwis” i postępujące, głębokie przechylenie na lewe skrzydło. Widoczny jest kąt toru lotu względem ziemi (poziomu), gdzie szybowiec ma wyraźnie uniesiony dziób. Jest to początek (wprowadzenie) do autorotacji [źródło: PKBWL]

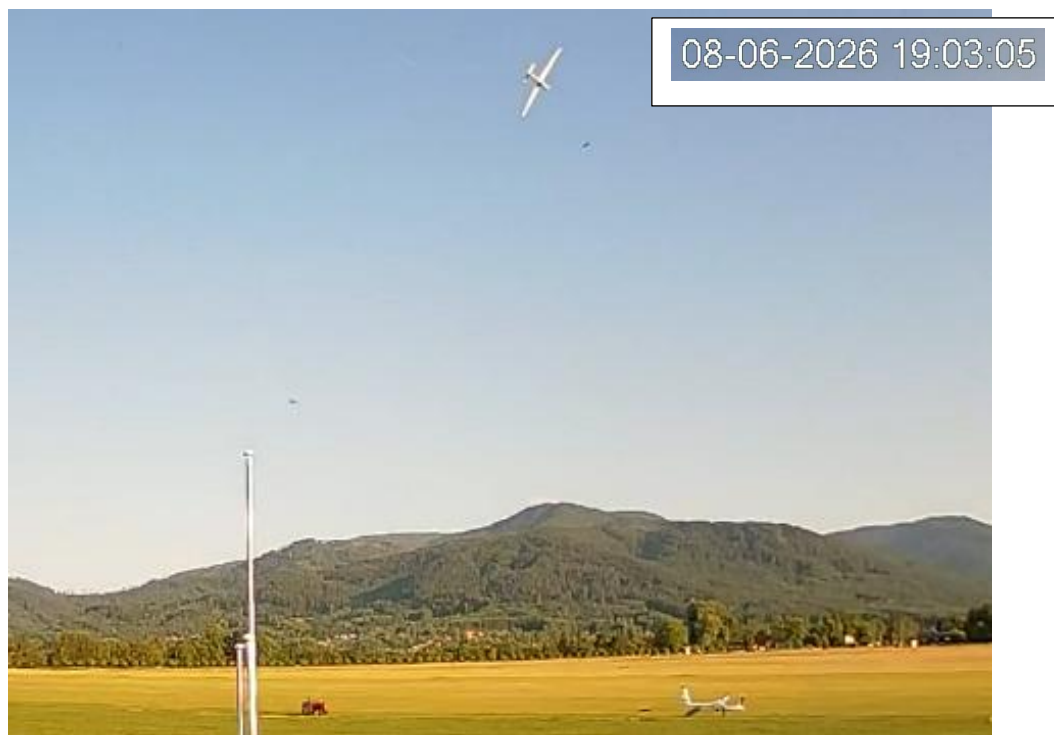
Rys. 4 Początek autorotacji [źródło: PKBWL]

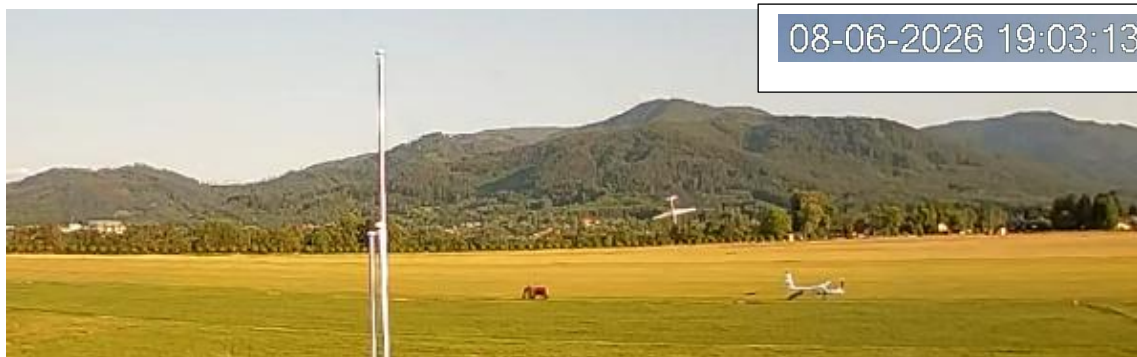
Po wykonaniu 1 i  $\frac{1}{4}$  obrotu wokół osi pionowej w lewo, w najgorszej możliwej konfiguracji dla przeżycia załogi, szybowiec zderzył się z ziemią (Rys. 5).

Rys. 5 Szybowiec tuż przed uderzeniem o ziemię [źródło: PKBWL]

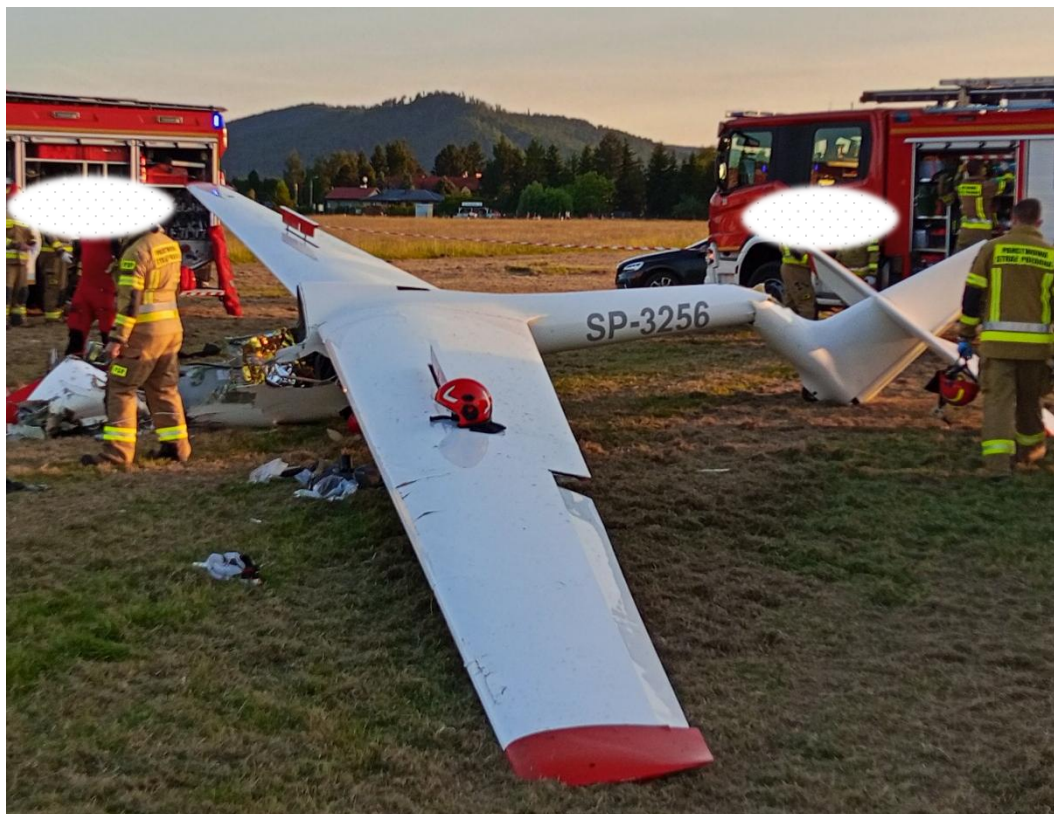
Szybowiec uległ zniszczeniu (Rys. 6).

Rys. 6 Szybowiec SZD-50-3 po zderzeniu z nawierzchnią lotniska [źródło: PKBWL]

W wyniku zadziałania sił uderowych, po pionowym uderzeniu w ziemię, statek powietrzny został zniszczony. Przyspieszenie (opóźnienie) na kierunku wyhamowania ruchu, przy strefie zgniotu równej długości kabiny szybowca, mogło wynieść co najmniej kilkadziesiąt „g”<sup>8</sup>.

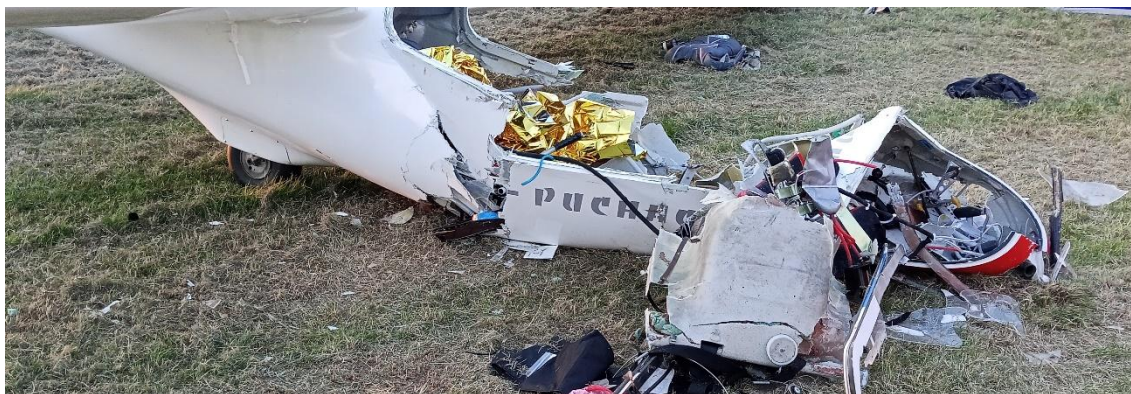
Rys. 7 Całkowicie zniszczona kabina załogi. Na pierwszym planie wybudowany, w wyniku uderzenia, fotel/oparcie przedniego siedziska [źródło: PKBWL]

- kabina załogi została całkowicie zniszczona, wybudowaniu, rozerwaniu, połamaniu, zgnieceniu oraz rozwarstwieniu uległy wszystkie elementy strukturalne przodu kadłuba;

- zachowane zostało połączenie skrzydeł z kadłubem oraz połączenie statecznika poziomego z belką ogonową;
- rozłączeniu uległo prawe tylne połączenie skrzydła z kadłubem (na tylnym okuciu), gdzie okucie osadzone w żebrze zamykającym zeskokczyło ze spasowanego z nim trzpienia na kadłubie. Rozłączenie nastąpiło, gdy pod wpływem zadziałania siły bezwładności kesony końcówek obu skrzydeł uderzyły o ziemię;

- kinematyka napędów wszystkich sterów tj. steru wysokości, lotek, hamulców aerodynamicznych, trymera (elementy takie jak obie sterownice, drążki sterowe, popychacze, dźwignie pośredniczące, inne), za wyjątkiem linek steru kierunku, została w wielu miejscach przerwana;

- pod wpływem zadziałania momentu gnącego kadłub przełamał się, a część ogonowa trzymała się na linkach steru kierunku;
- kielich spinający prawej połówki steru wysokości odłączył się od spajającego go łącznika z lewą połówką sprzęgła;

- obie lotki zostały wyrwane z zawiasów, a lotka prawego skrzydła oddzieliła się od szybowca;
- powierzchnie skrzydeł uległy licznym spękanom „na wskroś”, rozwarstwieniom i zafalowaniom;
- we wraku nie zidentyfikowano urządzeń rejestrujących lot.

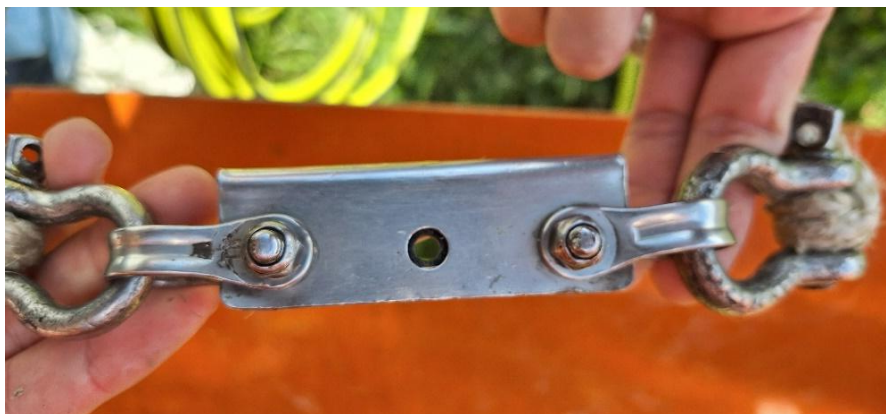
Obie syntetyczne liny wyciągarkowe typu „Dyneema”<sup>17</sup>, w tym spadochroniki, były w dobrym stanie. Na linach założono bezpieczniki zrywowe koloru „czarnego”, jak na (Rys. 8/9), firmy Tost GmbH (Niemcy), przystosowane do holowania szybowców dwumiejscowych.

Rys. 8 Bezpiecznik typu TOST, z otworem kontrolnym (kolor czarny) na linie wyciągarkowej [źródło: PKBWL]
