# RAPORT WSTĘPNY

Państwowej Komisji Badania Wypadków Lotniczych

## 2026-0061

Samolot, North American OV-10B, F-AZKM

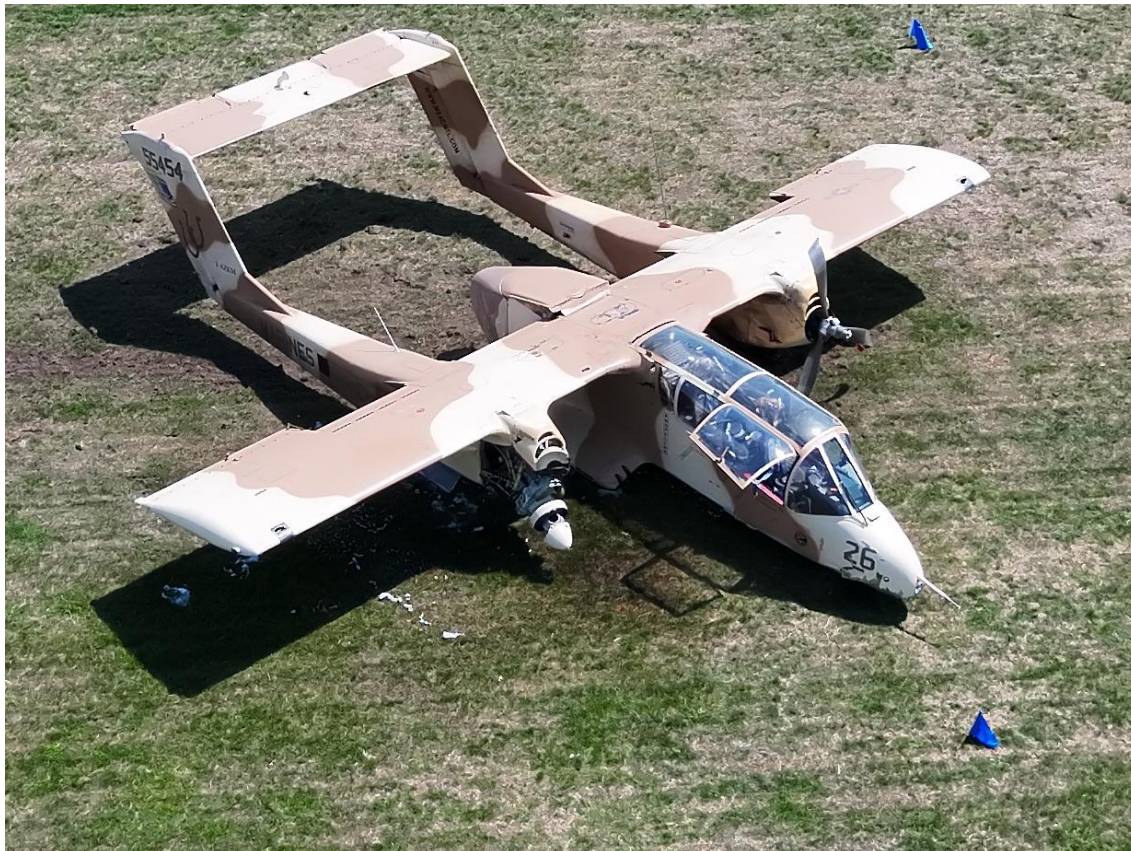
Samolot został poważnie uszkodzony. Doszło do wyłamania łoża silnika prawego. Wyrwania łopat śmigła silnika lewego i jego osłon, zniszczenia łopat silnika prawego oraz uszkodzenia struktury zasadniczej samolotu.

Uszkodzenia łopat śmigła wskazują, że silniki pracowały do momentu zetknięcia z ziemią.
