# RAPORT WSTĘPNY

Państwowej Komisji Badania Wypadków Lotniczych

## 2026-0073

Śmigłowiec R44 Raven II, SP-SON

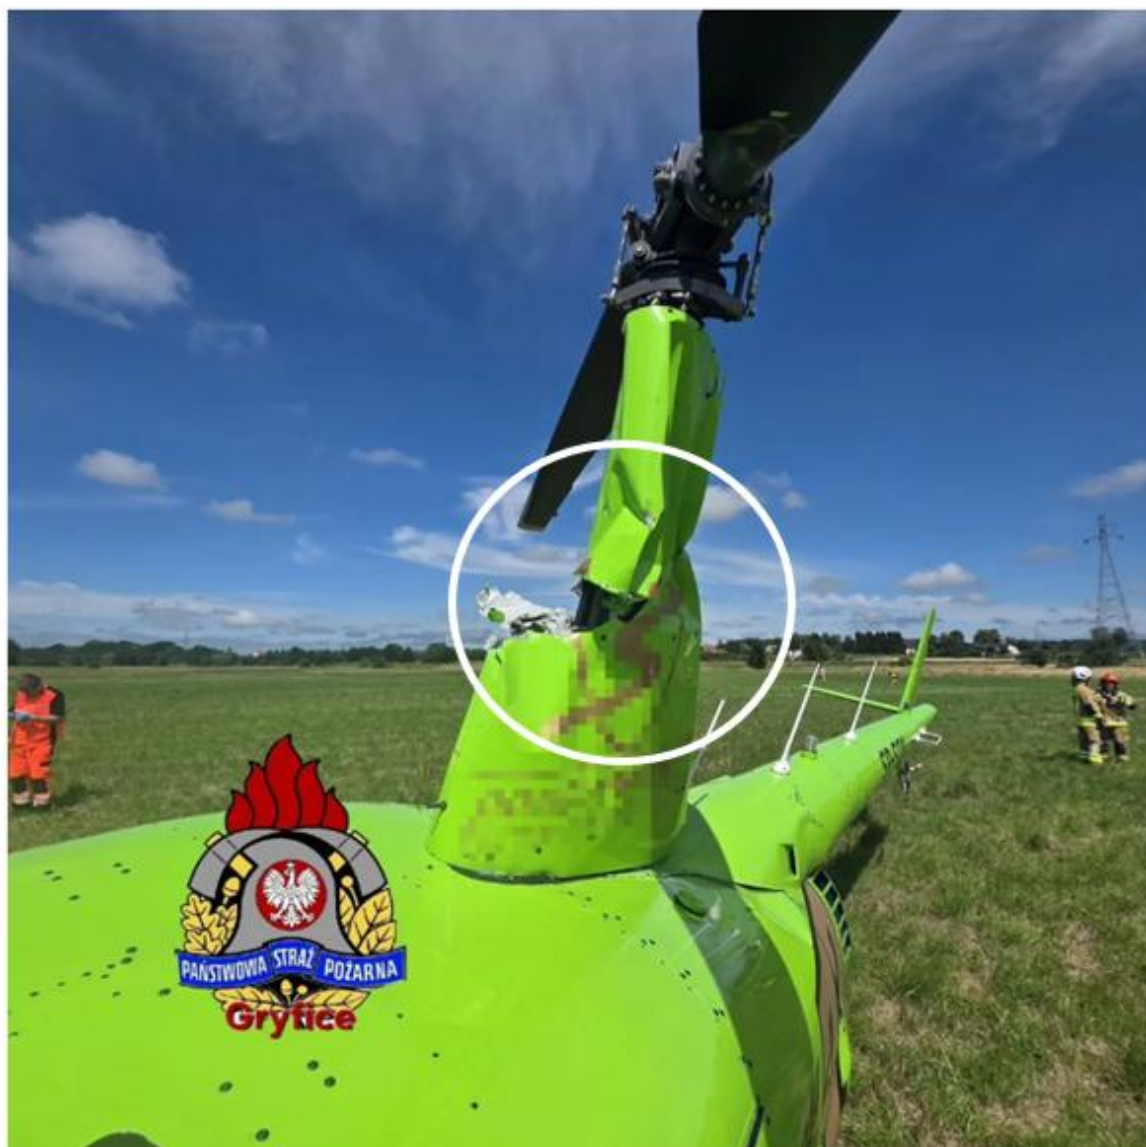
Miejsce kontaktu śmigłowca z linią energetyczną przedstawia Rys. nr 2. W wyniku zderzenia zerwany został jedna z czterech przewodów linii wysokiego napięcia. Chcąc uniknąć zderzenia z trzema pozostałymi przewodami, pilot wykonał manewr zbliżony do ranwersu. Doszło jednak do zerwania kolejnego przewodu przez jedną z łopat śmigła ogonowego, które wraz z przekładnią kątową zostało odseparowane od belki ogonowej (Rys. nr 3 i 4). W wyniku zderzenia z linią energetyczną oraz twardego lądowania śmigłowiec został poważnie uszkodzony.

Rys. 2. Lądowanie awaryjne śmigłowca w rejonie m. Mirosławice, współrzędne lądowania awaryjnego 53°32'28" N, 20°48'08" E, białym kółkiem oznaczono uszkodzenie masztu  
[źródło: Państwowa Straż Pożarna]
