# RAPORT WSTĘPNY

Państwowej Komisji Badania Wypadków Lotniczych

## 2026-0073

Śmigłowiec R44 Raven II, SP-SON

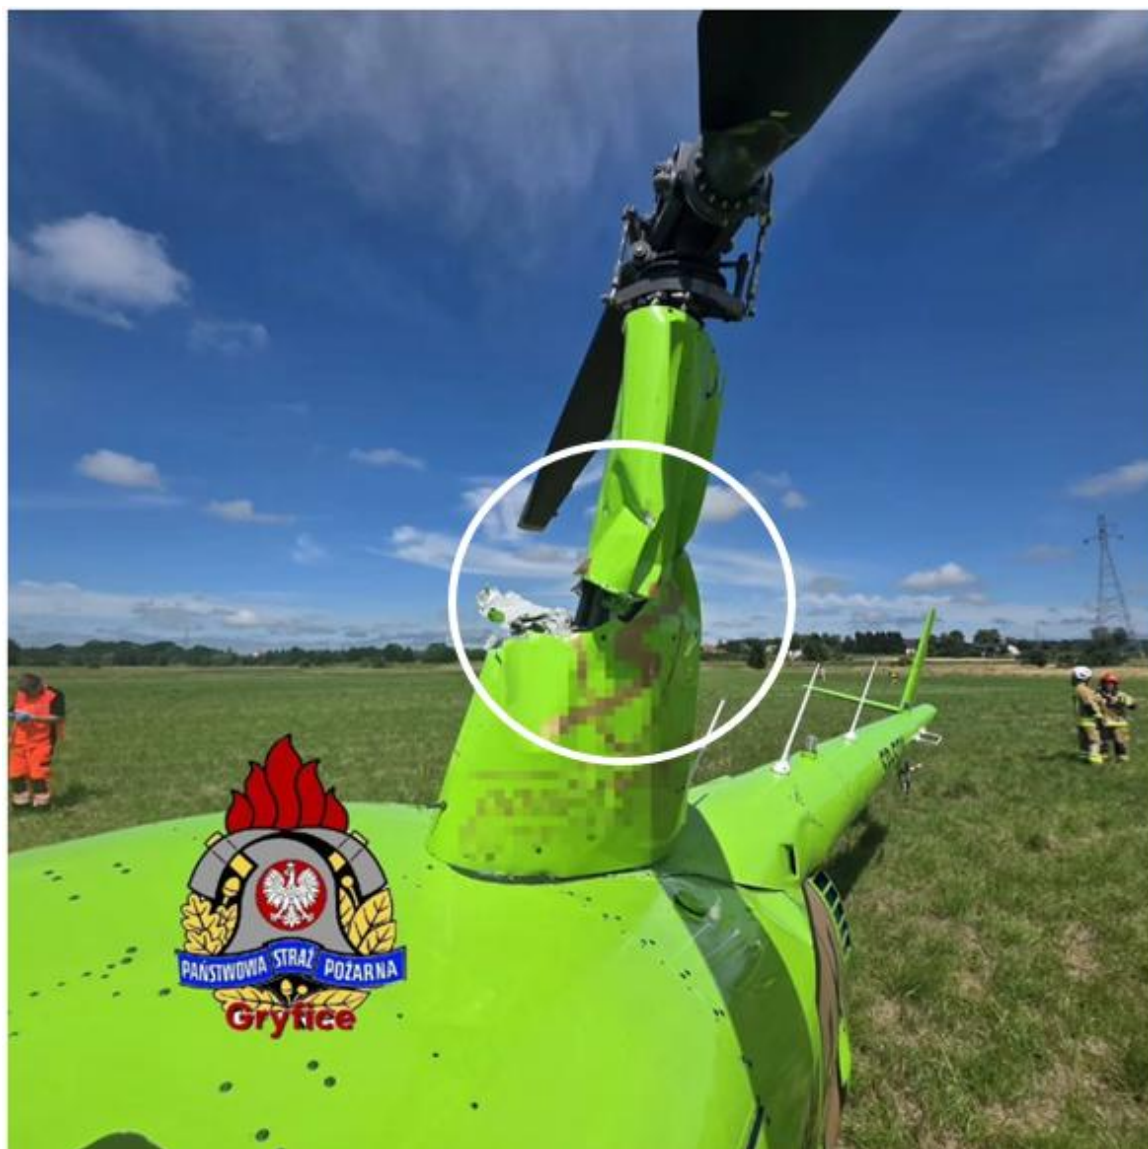
Miejsce kontaktu śmigłowca z linią energetyczną przedstawia Rys. nr 2. W wyniku zderzenia zerwany został jedna z czterech przewodów linii wysokiego napięcia. Chcąc uniknąć zderzenia z trzema pozostałymi przewodami, pilot wykonał manewr zbliżony do ranwersu. Doszło jednak do zerwania kolejnego przewodu przez jedną z łopat śmigła ogonowego, które wraz z przekładnią kątową zostało odseparowane od belki ogonowej (Rys. nr 3 i 4). W wyniku zderzenia z linią energetyczną oraz twardego lądowania śmigłowiec został poważnie uszkodzony.

Śmigłowiec uległ poważnemu uszkodzeniu. Wszystkie uszkodzenia śmigłowca były skutkiem zderzenia z przewodami linii wysokiego napięcia, oraz twardego lądowania. Na miejscu zdarzenia stwierdzono zerwane dwa z czterech przewodów napowietrznych linii wysokiego napięcia.

Rys. 2. Lądowanie awaryjne śmigłowca w rejonie m. Mirosławice, współrzędne lądowania awaryjnego 53°32'28" N, 20°48'08" E, białym kółkiem oznaczono uszkodzenie masztu  
[źródło: Państwowa Straż Pożarna]

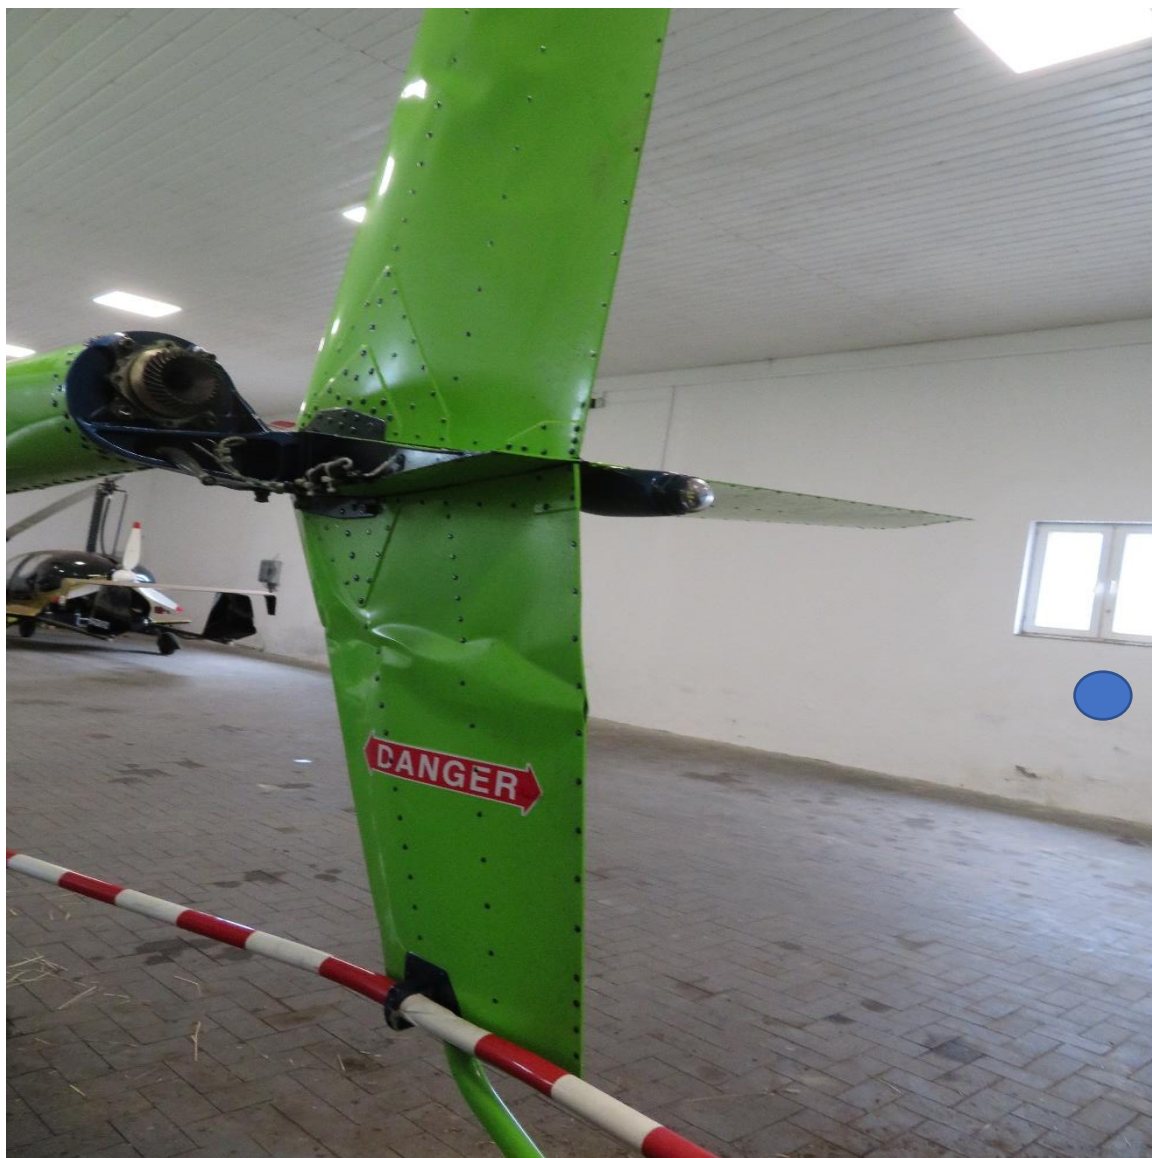
- deformacja belki ogonowej;
- oderwanie śmigła ogonowego wraz z przekładnią końcową;
- deformacja statecznika pionowego oraz poziomego.

Rys. 3. Widoczny brak śmigła ogonowego oraz przekładni końcowej [źródło: PKBWL]

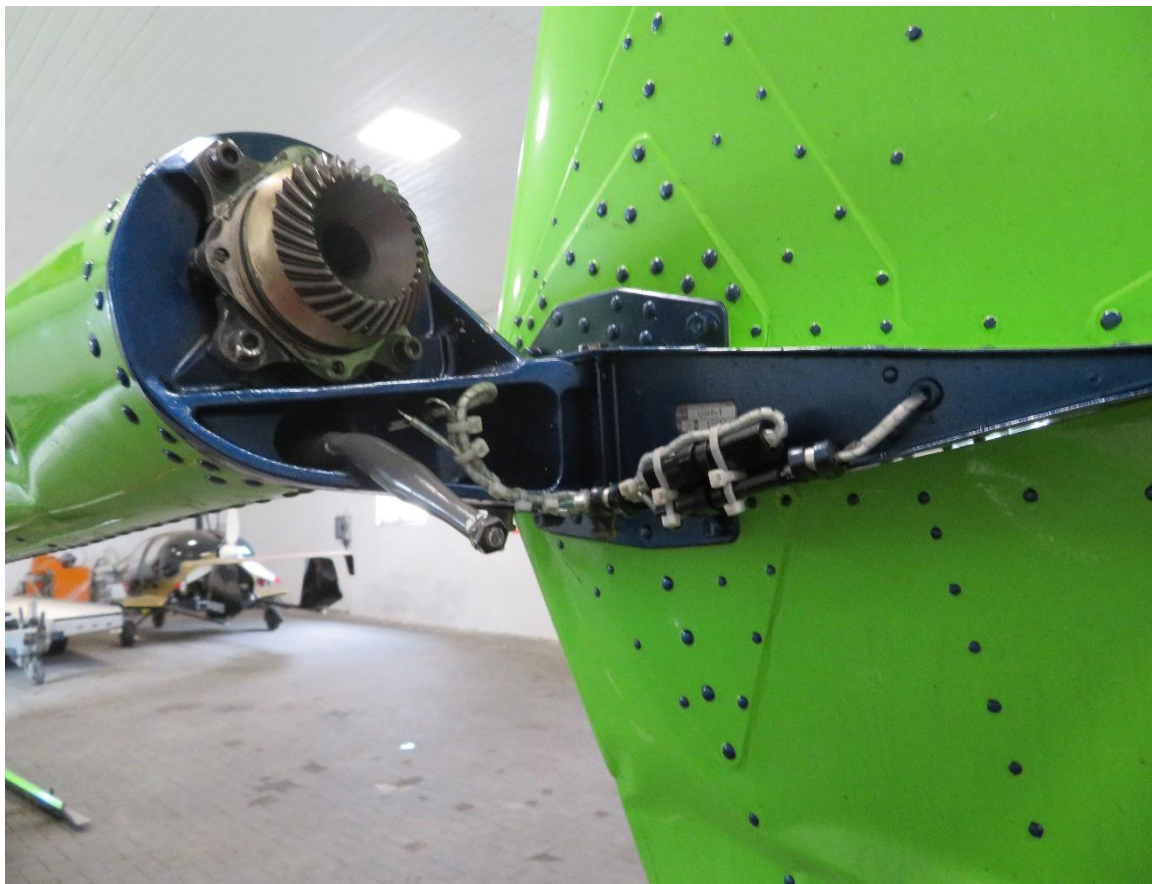
Rys. 4. Odseparowana przekładnia kątowa od belki ogonowej [źródło: PKBWL]

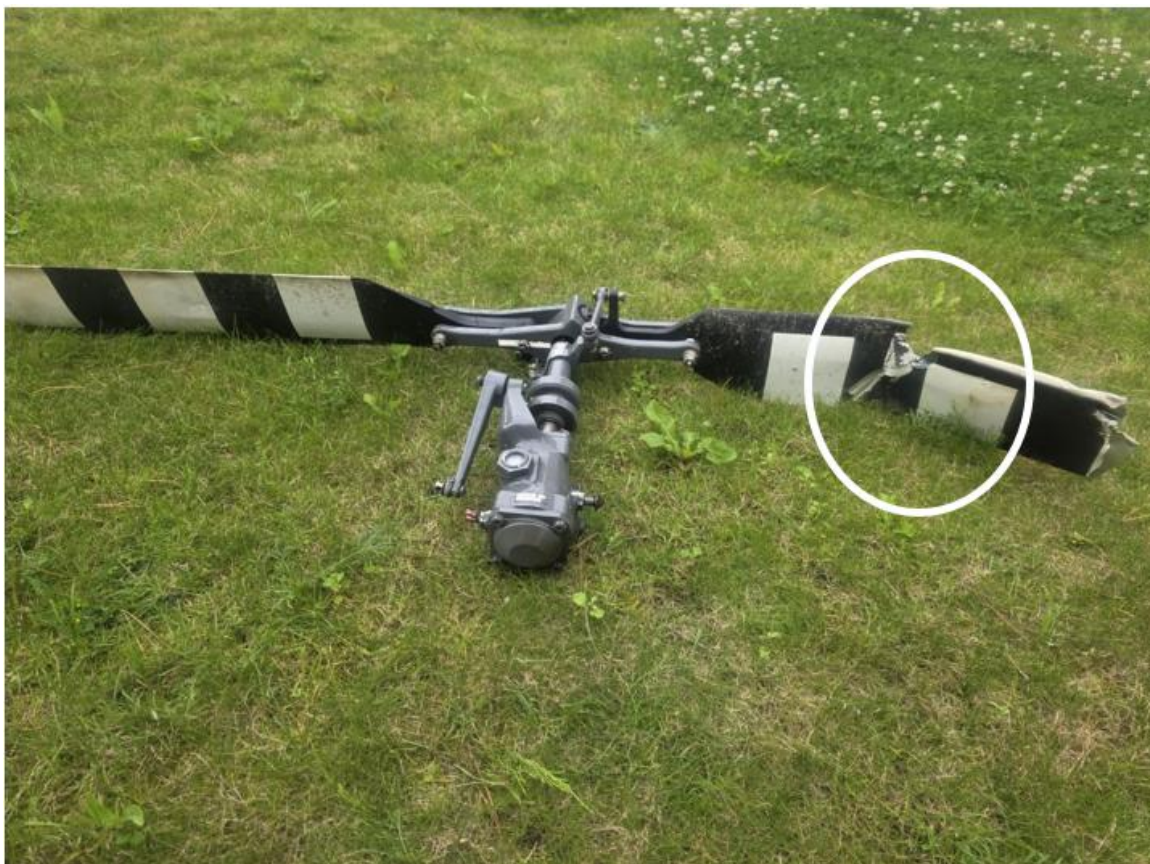
Rys. 5. Odseparowane śmigło ogonowe wraz z przekładnią kątową. Białym kolorem oznaczono miejsce zderzenia łopaty śmigła ogonowego i zerwania kolejnego przewodu linii wysokiego napięcia [źródło: PKBWL]
