# RAPORT WSTĘPNY

Państwowej Komisji Badania Wypadków Lotniczych

## 2026-0096

WSK-PZL „Warszawa-Okęcie”, PZL-110 Koliber, SP-ARM

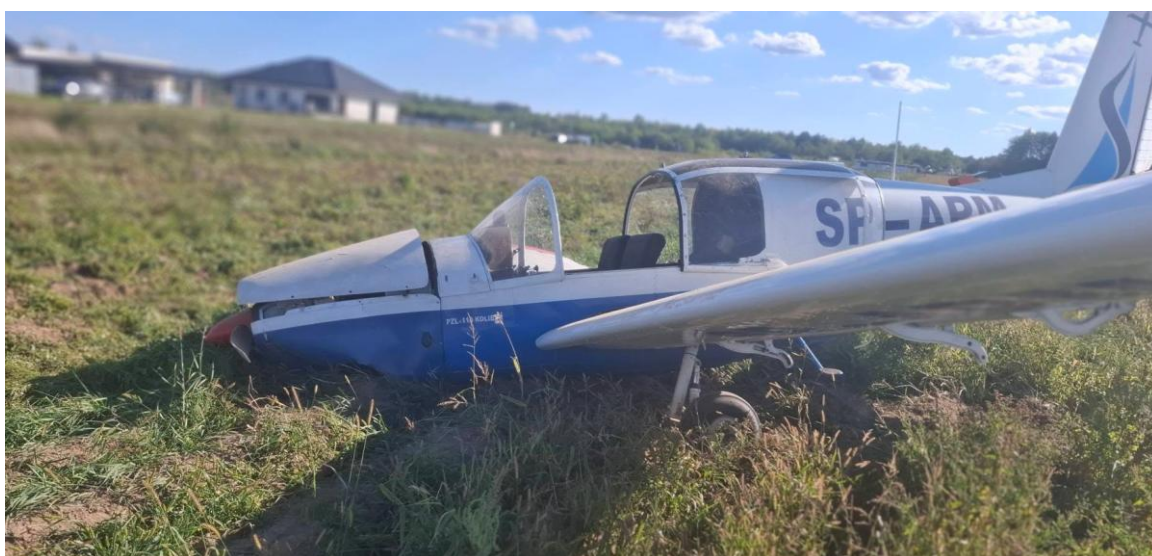
Ze względu na bardzo krótki czas od utraty mocy do przyziemienia nie było możliwości wykonania dodatkowych czynności, np. przełączenie na drugi zbiornik paliwa. Lądowanie przebiegło stabilnie. Samolot był skonfigurowany jak do startu – małe klapy i włączona pompa paliwa. Po przyziemieniu samolot przemieszczał się na trzech kołach, jednak w momencie wpadnięcia przedniego koła w poprzeczną bruzdę pola uprawnego (uprawa ziemniaków) nastąpiło złamanie goleni przedniej, a chwilę później goleni prawej. Po złamaniu goleni samolot przemieścił się jeszcze około 15 m i zatrzymał.

Rys. 1. Samolot PZL-110 Koliber SP-ARM po lądowaniu awaryjnym [źródło: użytkownik]

- wyrwana przednia i prawa goleń podwozia;
- pogiete prowadnice klap na prawym skrzydle;
- zgięta rurka odpowietrzająca na prawym skrzydle;

- pognięte i popękane łoża silnika;
- wyrwane mocowania łoża silnika na ścianie ogniowej oraz na silniku;
- zgnieciony wlot powietrza do gaźnika;
- zgięta łopata śmigła;
- popękany kolektor ssący;
- uszkodzone górna i dolna osłona silnika.
