RAPORT KOŃCOWY

WYPADEK 1340/16

STATEK POWIETRZNY – Samolot ultralekki Ekolot KR-030 Topaz, SP-SUTU

DATA I MIEJSCE ZDARZENIA – 14 czerwca 2016, lądowisko Ostry Bór k/Wilgi

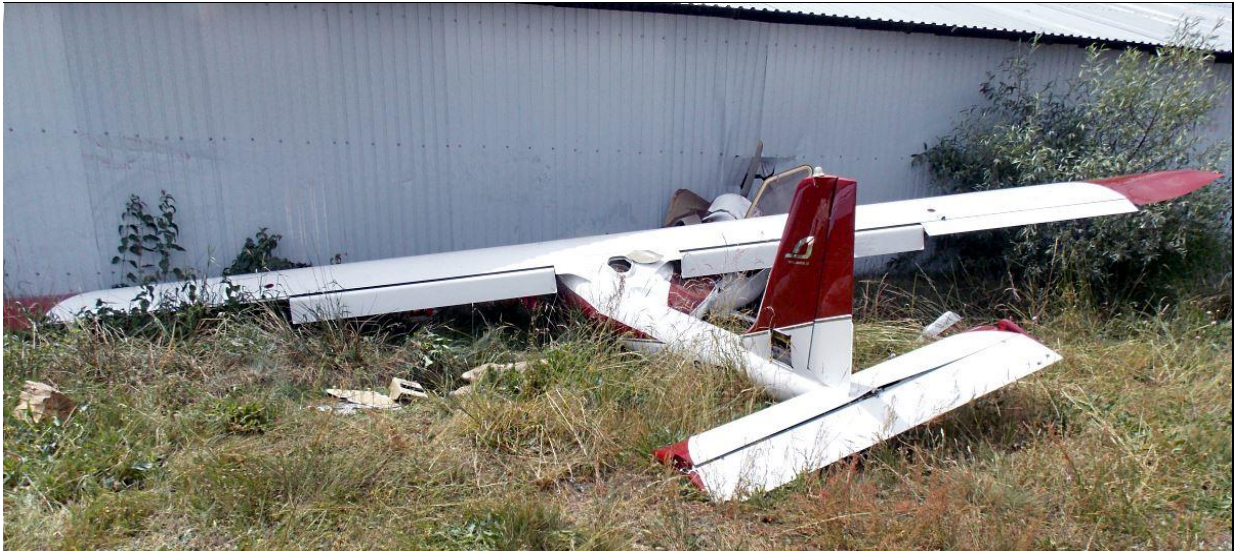
Samolot w wyniku zderzenia z ziemią i ścianą hangaru uległ całkowitemu zniszczeniu. Stan samolotu po wypadku pokazano szczegółowo na zdjęciach w Albumie ilustracji – załącznik nr 1 do raportu.

1 – Ogólny widok samolotu na miejscu wypadku.

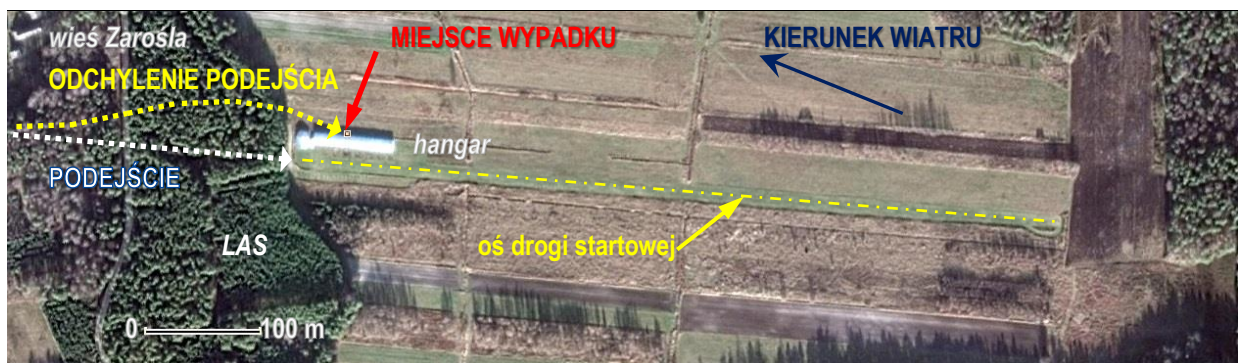
3 – Lądowisko Ostry Bór z zaznaczonym miejscem i elementami sytuacyjnymi wypadku [google.maps].

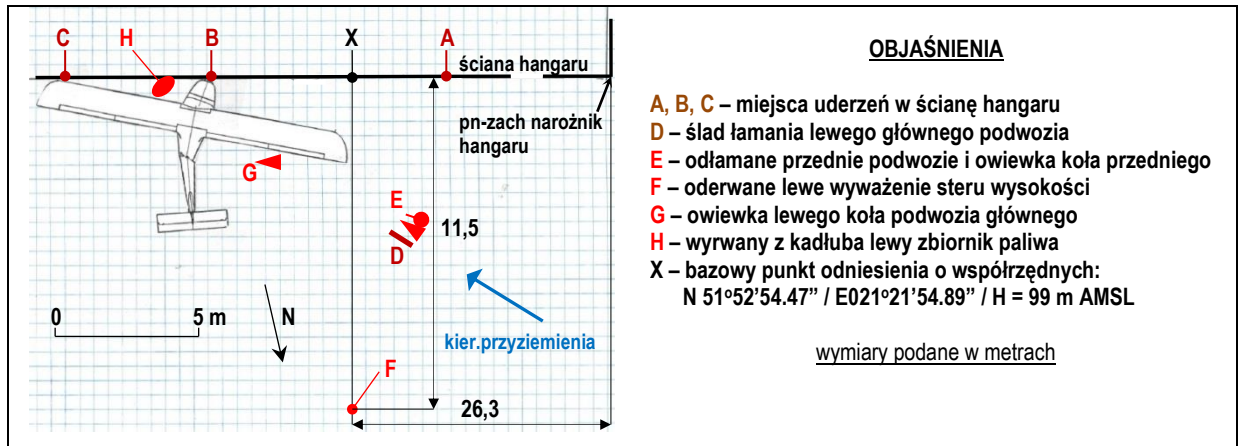
Lądowisko Wilga-Ostry Bór; N 51°52'54.47" / E 021°21'54.89" / H = 99 m AMSL (są to współrzędne bazowego punktu odniesienia X – p. ilustr. 4 poniżej).

4 – Szkic miejsca wypadku z wymiarami.

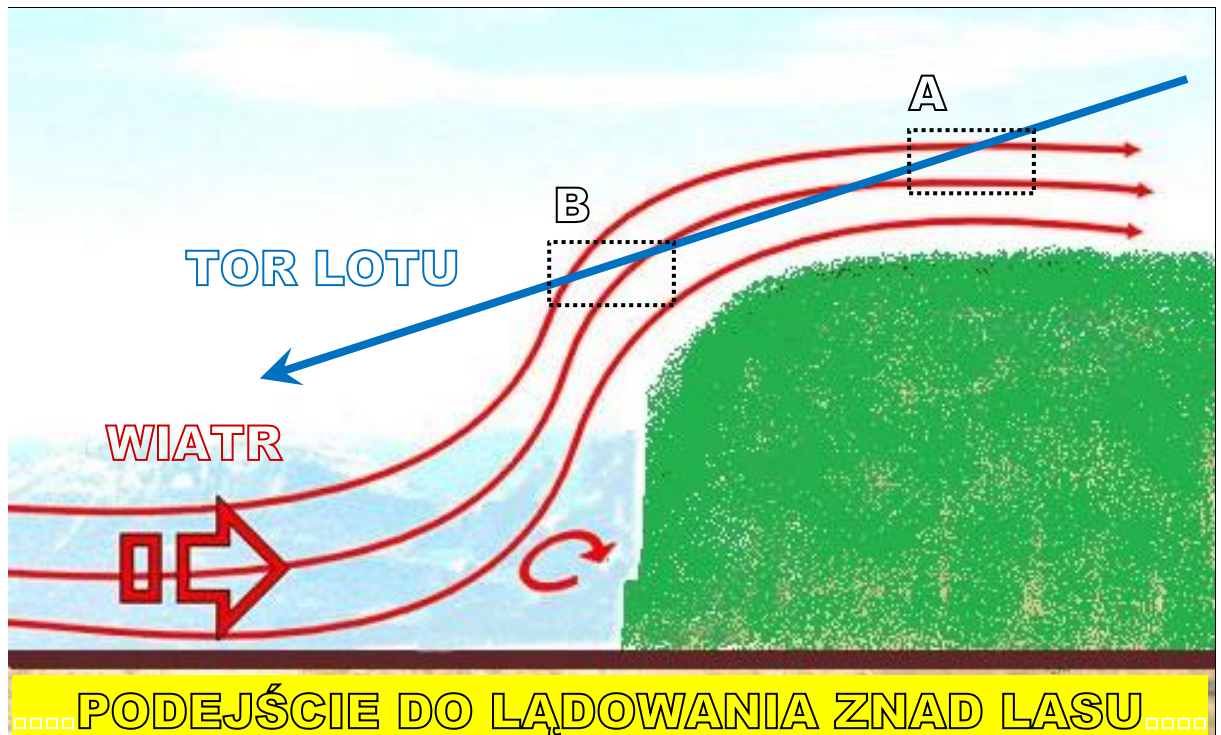
Przy stałym słabym wietrze warunki lądowania nie powinny nastroczać żadnego problemu przeciętnemu pilotowi. Jednak niespodziewany przyrost prędkości wiatru w końcowej fazie podejścia (tj. w locie z prędkością niewiele powyżej prędkości minimalnej i z wypuszczonymi klapami przy niskich obrotach silnika) znad lasu mógł spowodować zjawisko wyjaśnione poniżej na ilustracji 5: podczas przelotu nad skrajem lasu wystąpiła gwałtowna zmiana kąta natarcia na płacie wskutek wejścia samolotu w strugi powietrza „zagięte” ku górze przez opływającą nimi ścianę lasu. Nastąpiło przekroczenie krytycznego kąta natarcia na płacie i przeciągnięcie z przechyleniem w prawo. Przebiegało to gwałtownie i na małej wysokości, co znacznie ograniczało możliwość skutecznej reakcji pilota, gdyby nawet zdołał przewidzieć to zjawisko. Sytuacja ta zaskoczyła pilota, który nie zdołał prawidłowo jej przewidzieć. Pilot zdążył jednak skontrolować wywołane przeciągnięciem przechylenie

w prawo – zderzenie z ziemią nastąpiło z przechyleniem ok. 15-20° w lewo i z pochyleniem ok. 10-15° „na nos”, zaledwie ok.55 m za skrajem lasu.

5 – Poglądowe przedstawienie lądowania samolotu w istniejących warunkach terenowych i pogodowych.

Widoczne na zarejestrowanym nagraniu video z lotu zakończonego wypadkiem i relacjonowane przez pilota zniesienie samolotu w lewo z kierunku podejścia praktycznie w chwili dolatywania do wschodniego skraju lasu tuż przed zachodnim progiem drogi startowej lądowiska może świadczyć o znaczącym przyroście prędkości wiatru i zintensyfikowaniu związanych z tym zjawisk aerodynamicznych.
