RAPORT WSTĘPNY

ZDARZENIE NR – 2022/3010

STATEK POWIETRZNY – Szybowiec ASG-29E (ASW-27-18E)

DATA I MIEJSCE ZDARZENIA – 15 czerwca 2022 r. Lubin (EPLU)

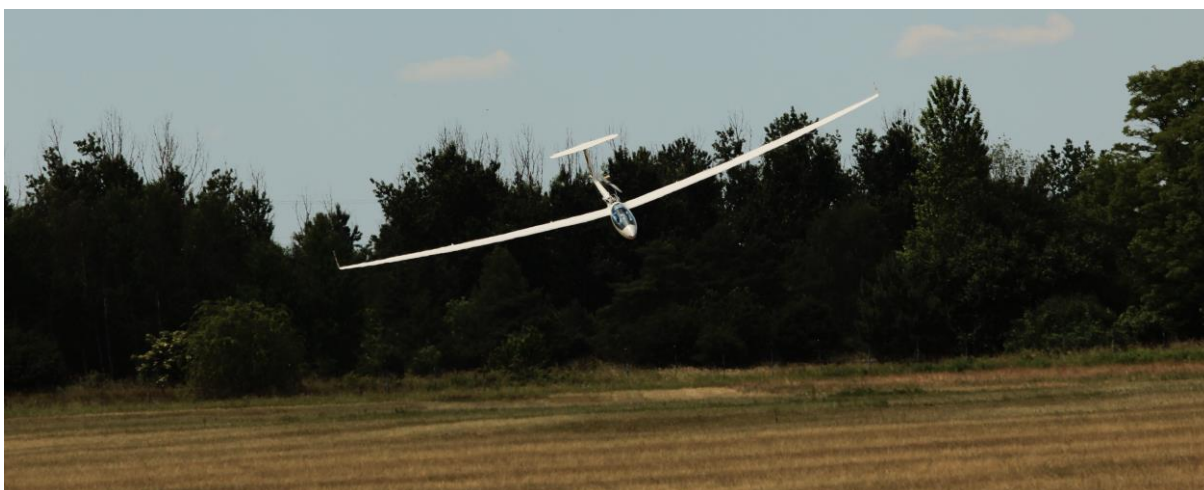
Rys. 1. Zdjęcie szybowca w trakcie zakrętu do lądowania [źródło: Dariusz Deptuła]

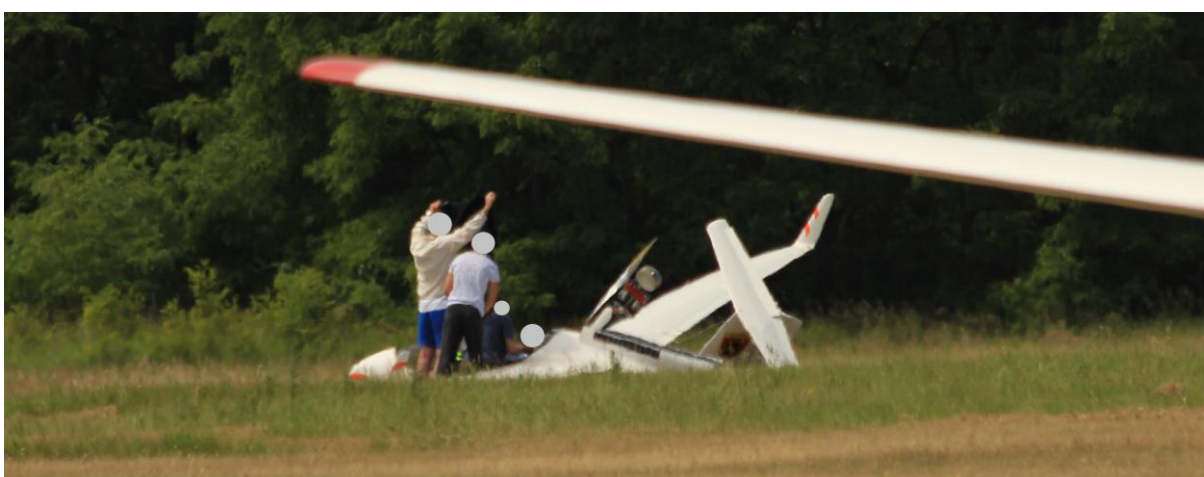
Rys. 2. Zdjęcie szybowca po zdarzeniu [źródło: Dariusz Deptuła]

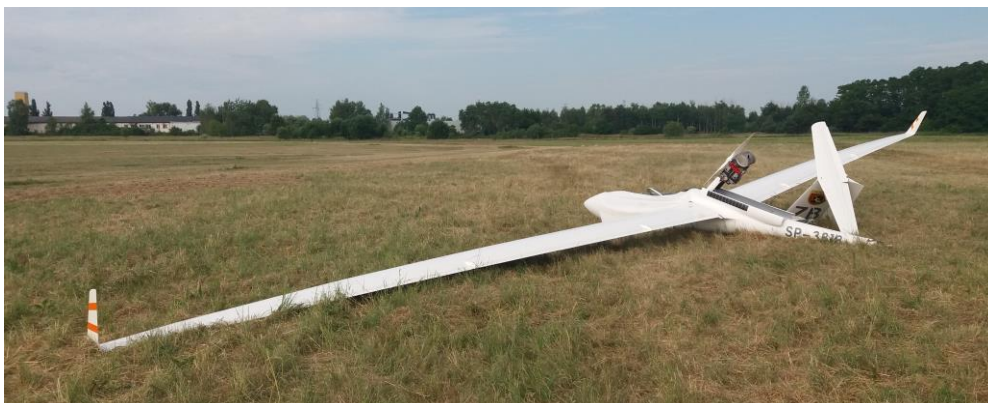
W trakcie zdarzenia szybowiec został znacznie uszkodzony (rys. 4).

Rys. 4. Widok na uszkodzony szybowiec po zdarzeniu. [źródło: PKBWL]

W trakcie zakrętu w prawo wykonywanego na małej wysokości szybowiec zsunął się (miał ześlizg) na prawe skrzydło i zahaczył nim o ziemię. Według świadków, po zetknięciu z ziemią skrzydło wygięło się, a następnie szybowiec przemieszczając się w lewo uderzył kadłubem o ziemię (przy prędkości około 95,2 km/h wg zapisu rejestratora GPS). W trakcie zderzenia uszkodzone zostały skrzydła szybowca, wyrwana została klapka podwozia, uszkodzona została przednia dolna część kadłuba, odpadła owiewka kabiny, złamana została belka ogonowa oraz uszkodzony został statecznik pionowy i poziomy. W trakcie demontażu szybowca nie udało się zdemontować końcówki prawego skrzydła. Najprawdopodobniej, w trakcie kontaktu prawego skrzydła z ziemią sworzeń mocujący końcówkę ze skrzydłem został zniekształcony.
