PAŃSTWOWA KOMISJA BADANIA WYPADKÓW LOTNICZYCH

Informacja o zdarzeniu [Raport]

Numer ewidencyjny zdarzenia:	1629/18			
Rodzaj zdarzenia:	<i>Incydent</i>			
Data zdarzenia:	<i>16 czerwca 2018 r.</i>			
Miejsce zdarzenia:	<i>Myszków</i>			
Rodzaj, typ statku powietrznego:	<i>Paralotnia z wózkiem PPGG</i>			
Liczba ofiar / rodzaj obrażeń:	<i>Śmiertelne</i>	<i>Poważne</i>	<i>Lekkie</i>	<i>Bez obrażeń</i>
				<i>2</i>
Nadzorujący badanie:	<i>Jacek Bogatko.</i>			
Podmiot badający:	<i>PKBWL.</i>			
Skład zespołu badawczego:	<i>Nie wyznaczano.</i>			
Zalecenia:	<i>Nie.</i>			
Adresat zaleceń:	<i>Nie dotyczy.</i>			
Data zakończenia badania:	<i>27 sierpnia 2018 r.</i>

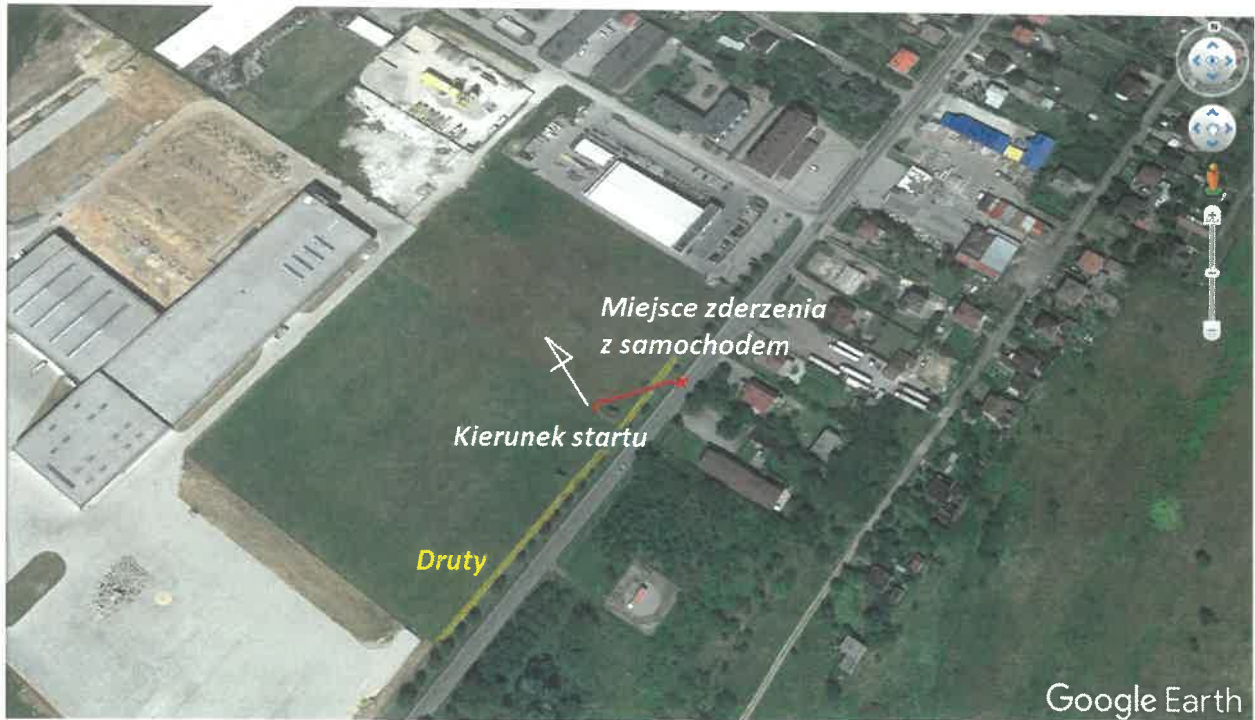
W dniu 16.06.2018 r. około godziny 19:30 z terenu po zachodniej stronie Myszkowa pilot paralotniowy wraz z podrózną wykonywał start motoparalotnią z wózkiem wyposażonym w napęd o dużej mocy (PPGG). Start odbywał się na kierunku północno – zachodnim w niewielkiej odległości od drogi i drutów trakcji elektrycznej. Pilot dał pełne obroty silnika i skrzydło z ziemi podniosło się nad wózek (weszło nad głowę), przechylone na prawą stronę. Pilot zaciągnął lewą sterówkę aby skorygować jego położenie nad wózkiem i kontynuował rozbieg. Zaraz po oderwaniu się od ziemi paralotnia zakreśliła gwałtownie w prawo o około 90°, zdezorientowany pilot zobaczył przed sobą druty trakcji elektrycznej jednak nie przerwał startu,

zmniejszył lekko obroty silnika i próbował skorygować kierunek lotu w lewo, zaciągając lewą sterówkę. Ilustracja nr 1.

Ilustracja nr 1. Szkic miejsca wypadku..

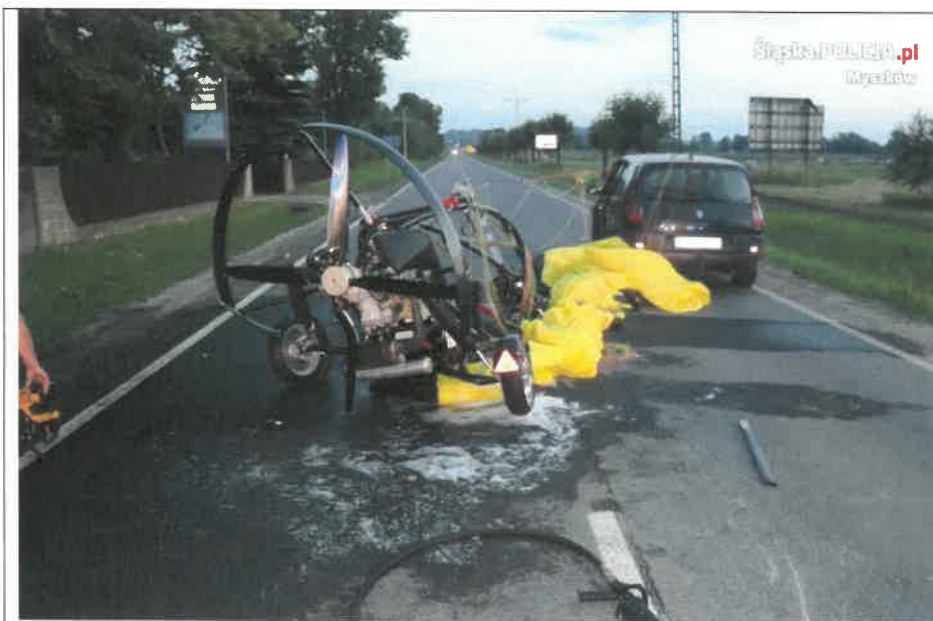
Te działania jednak nie wystarczyły aby uniknąć kontaktu paralotni z drutami. Prawa końcówka skrzydła motoparalotni zahaczyła o druty i podwinęła się, motoparalotnia dokręciła zakręt w prawo i zaczęła spadać na drogę po której jechał samochód marki Renault Scenic. Po chwili wózek motoparalotni uderzył w jadący samochód. Ilustracja nr 2.

*Ilustracja nr 2.
Na ilustracji widać
położenie paralotni
i samochodu po zdarzeniu.*

W wyniku zdarzenia nikt nie odniósł obrażeń ciała. Uszkodzony został samochód Renault Scenic oraz wózek paralotni.

- 1. Nie przerwanie startu motoparalotni w momencie kiedy skrzydło zostało nieprawidłowo postawione nad wózkiem.**
- 2. Kontynuowanie wznoszenia po starcie w trakcie lotu na przeszkodę, po znacznej utracie kierunku przez motoparalotnię po oderwaniu się od ziemi.**

Rozpoczęcie startu motoparalotni w niewielkiej odległości od przeszkód terenowych.

Duży wpływ na utratę kierunku w trakcie startu motoparalotni momentu żyroskopowego pochodzącego od zespołu śmigło – silnik.
