# RAPORT KOŃCOWY

Incydent 1665/20

STATEK POWIETRZNY – PZL KR 03 PUCHATEK: SZD 50 PUCHACZ

DATA I MIEJSCE ZDARZENIA – 5 lipca 2020 r., Lotnisko Krosno (EPKR)

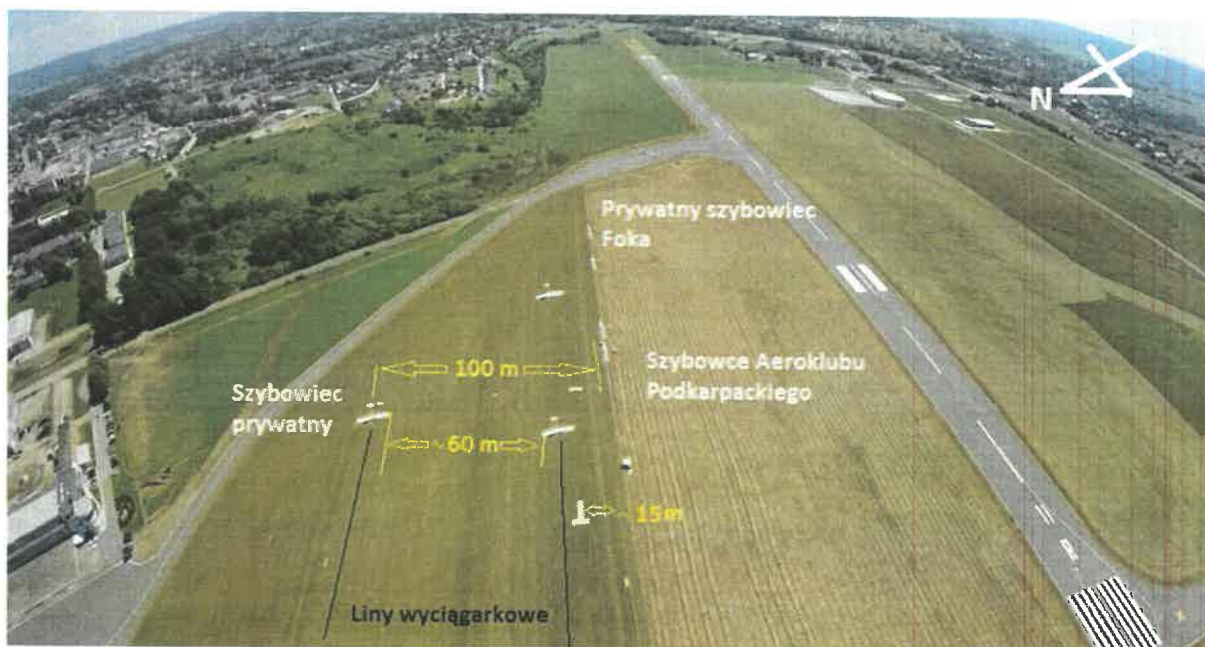
Kwadrat szybowcowy wyłożony został po południowej stronie RWY 3 na kierunku 29 R. Na rys. 2 przedstawiono szkic położenia kwadratu i ustawienie szybowców przed startem szybowca Puchatek 1. Jak widać Puchatek 2 (prywatny) stał na progu pasa startowego po stronie północnej, natomiast Puchatek 1 (Aeroklubu Podkarpackiego) pomiędzy literą T, a dolnym ogranicznikiem, a Puchatek 3 za progiem pasa startowego ustawiony na kierunku do startu. Pilot – właściciel

Rys. 2. Szkic położenia kwadratu szybowcowego oraz ustawienie szybowców przed startem Puchatka 2  
[źródło: PKBWL]

Ustawienie Puchatka 2 we wskazanym miejscu, po północnej stronie na progu pasa startowego mogło w pewnych sytuacjach utrudniać podejście do lądowania na RWY 3 kierunku 29. Zdaniem prowadzącego badanie kierujący szkolnymi lotami szybowcowymi (lub instruktor szkolący) mógł nakazać pilotowi Puchatka 2, aby ustawił swój szybowiec za kwadratem obok szybowców klubowych i tam przygotowywał się do lotu, a następnie przed samym startem wystawił swój szybowiec tak, aby jak najkrócej zajmować pas startowy. W taki sposób ustawiony był prywatny szybowiec Foka, który później wykonywał loty za wyciągarką aeroklubu. Na filmie zarejestrowanym kamerami monitoringu widać, jak przez rozłożone przed szybowcami przygotowywanymi do startu liny holownicze odbywa się ruch pieszych do kwadratu, oraz ruch pojazdów (za zgodą kierującego lotami wydaną drogą radiową z kwadratu do portu jedzie samochód Mercedes przejeżdżając po linie holowniczej wyłożonej przed szybowcem Puchatek 2).

Zdaniem prowadzącego badanie w chwili, kiedy rozciągnięte są liny holownicze, a szybowce przygotowywane są do startu nie powinien się przed nimi odbywać żaden ruch. Zarówno ruch pieszy jak i pojazdów powinien odbywać się za nimi.

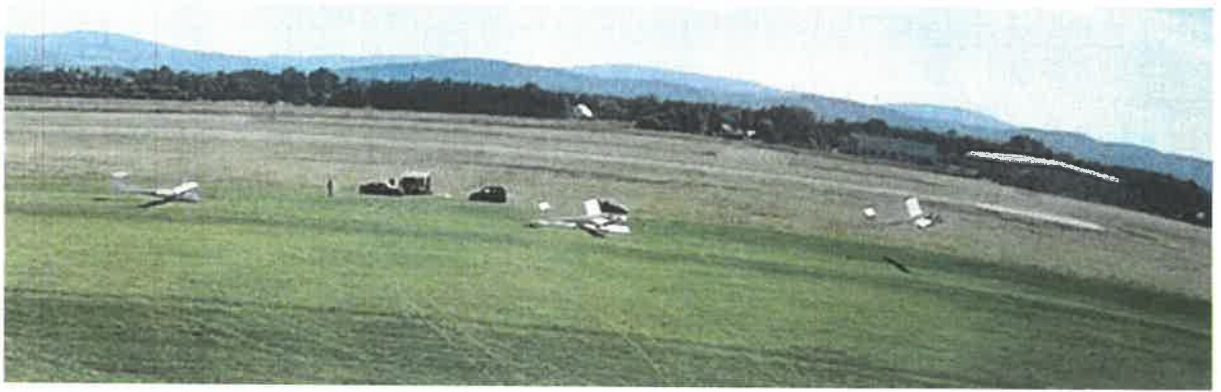
Kamery monitoringu lotniskowego zarejestrowały start szybowca Puchatek 1, który odbywał się zbyt blisko wyłożonych znaków i kwadratu szybowcowego (rys 3).

Rys. 3. Start aeroklubowego szybowca Puchatek [źródło: Zarządzający lotniskiem]

Jak widać szybowiec odrywa się od ziemi tuż przed poprzeczką wyłożonej litery T. Ułożenie liny holowniczej tak blisko znaków jest niebezpieczne. W przypadku utraty kierunku przy starcie może doprowadzić do zahaczenia liny o płótna litery, ich podniesienia i w konsekwencji do potencjalnie niebezpiecznej sytuacji.

Szybowiec rozpoczyna rozbieg blisko krawędzi pasa startowego, a szerokość pasa neutralnego jest niewielka (około 15 m). Szybowiec startujący z tego miejsca w przypadku utraty kierunku na rozbiegu może wtoczyć się na kwadrat szybowcowy i samochody ustawione obok niego.

Na rys. 3 widać też, że w trakcie naprężania liny holowniczej przed kwadratem stoi samochód, który znacznie ogranicza widok na szybowiec gotowy do startu.

Zdaniem prowadzącego badanie w celu zwiększenia bezpieczeństwa wykonywanych operacji startów i lądowań można wyłożyć znaki przy krawędzi pasa startowego, a kwadrat szybowcowy odsunąć od krawędzi pasa startowego, tak aby zapewnić wystarczająco szeroki pas neutralny (rys 4).

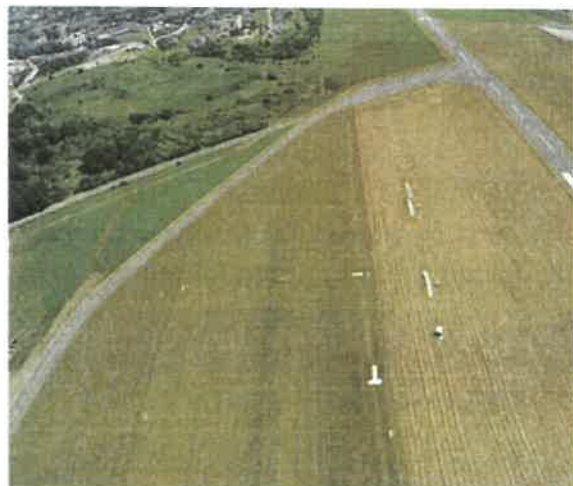
Rys. 4. Propozycja zmiany  
wyłożenia kwadratu  
szybowcowego [źródło:  
PKBWL]

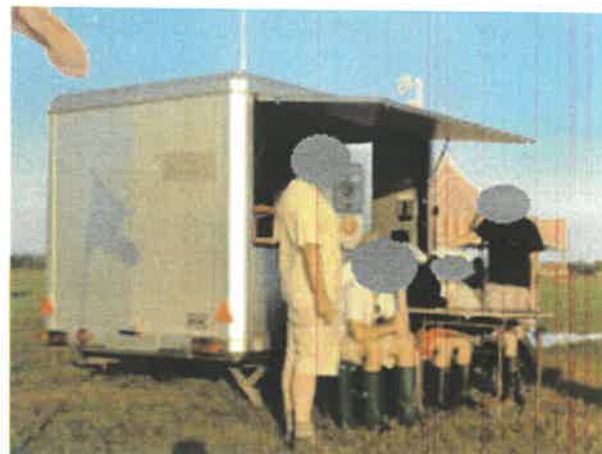
Na starcie szybowcowym znajduje się przyczepa startowa (rys 5). Jak widać jej konstrukcja sprawia, że zasłania kierującemu lotami znaczną część przestrzeni nawet, kiedy stoi obok przyczepy. Natomiast kierując lotami z przyczepy praktycznie nie ma szans na obserwację ruchu odbywającego się w rejonie lotniska, czy też po kręgu nad lotniskowym.

Rys. 5. Przyczepa startowa [źródło: Internet]

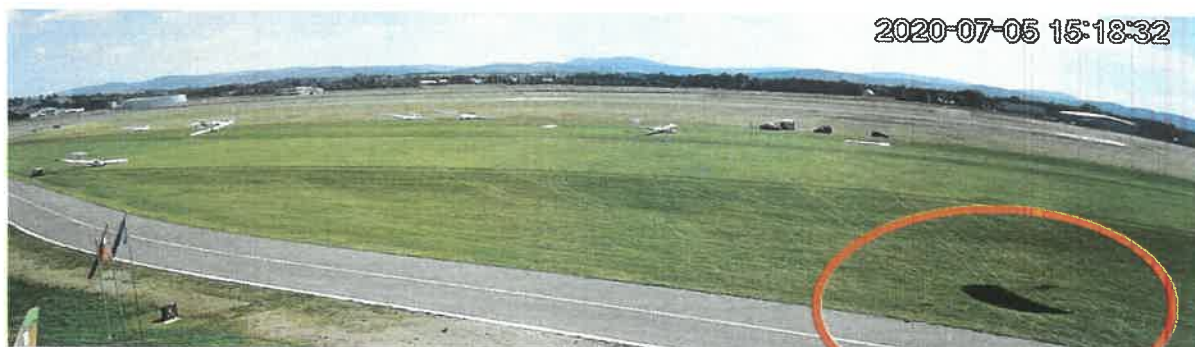
**ETAP 1.** W chwili, kiedy aeroklubowy Puchatek 1 przygotowywał się do startu zgłoszono drogą radiową zrzut skoczków spadochronowych. O godzinie 15:18:21 z szybowca Puchatek 1 podana zostaje komenda do naprężania liny holowniczej. Na rys. 6 widzimy na ziemi cień opadającego skoczka spadochronowego, który ląduje około 15:18:44, a równocześnie widać, że skrzydła puchatka są w poziomie (jest gotowy do startu). Jak widać skoczek ląduje pod wiatr w kierunku pasa startowego. Około siedem sekund po lądowaniu skoczka szybowiec rozpoczyna rozbieg.

Rys. 6. Zarejestrowane lądowanie skoczka spadochronowego i widoczny szybowiec Puchatek gotowy do startu w trakcie naprężania liny holowniczej [źródło: Zarządzający lotniskiem]

Zdaniem kierującego badaniem komendę do naprężania liny holowniczej i startu powinien wydać kierujący lotami szybowcowymi, a nie instruktor z kabiny szybowca. Tylko kierujący lotami w pełni może ocenić sytuację ruchową i to czy można bezpiecznie startować (np. czy osoby trzecie nie znajdują się w zasięgu elementów szybowca, albo nie przecinają osi startu, czy koło szybowca nie najechało na linę itp.). Ponadto ze względu na bezpieczeństwo lądującego skoczka (skoczków), komenda do naprężania liny powinna być wydana dopiero po jego lądowaniu.

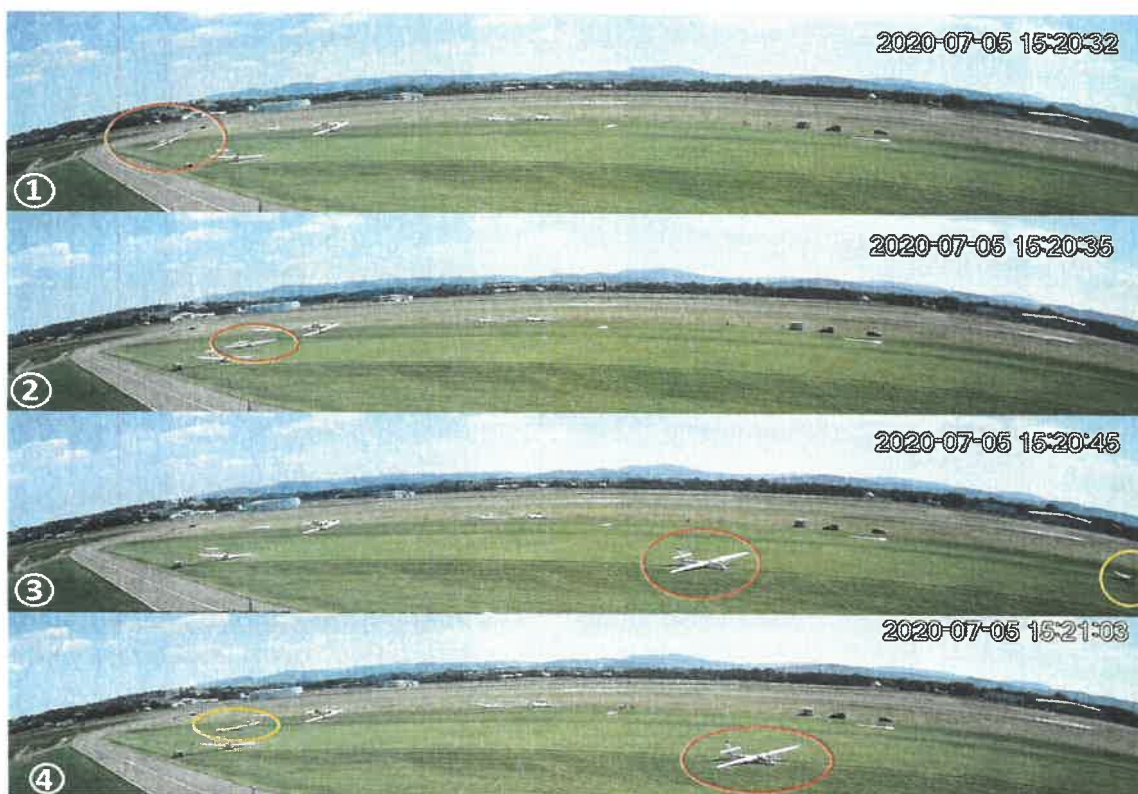
**ETAP 2.** O godzinie 15:20:30 szybowiec Puchacz wyleciał z za drzew rosnących obok lotniska od strony miasta i drogą radiową zgłosił „Puchacz na prostej” (rys. 7).

Rys. 7. Zarejestrowane lądowanie szybowca Puchacz i Puchatek [źródło: Zarządzający lotniskiem]

Wykonał na bardzo małej wysokości płaski zakręt w prawo (z wyślizgiem), w trakcie którego dotknął prawym skrzydłem ziemi (rys. 7. 1). Po przyziemieniu przed progiem pasa startowego (rys. 7. 2), kiedy znalazł się na trawersie szybowca Puchatek 2 uchylone zostały jego hamulce aerodynamiczne. Aby zwolnić pas startowy i uniknąć kolizji z lądującym szybowcem Puchatek 1 instruktor zmienił kierunek dobiegu zakręcając w prawo (rys. 7. 3). Chwilę później, zanim Puchacz się zatrzymał, na kierunku przeciwnym po pasie startowym ze znaczną prędkością przetoczył się Puchatek 1 lądujący z wiatrem. Szybowiec ten zatrzymał się za progiem pasa startowego mijając w niewielkiej odległości szybowiec Puchatek 3 Aeroklubu Podkarpackiego ustawiony na kierunku do startu po południowej stronie pasa startowego (rys. 7.4).

Zdaniem prowadzącego badanie w zaistniałej sytuacji szybowiec Puchatek 1 powinien lądować z nie dolotem, lub na trawiastej części lotniska po północnej stronie od pasa startowego. Lądowanie przy kwadracie w trakcie nauki postępowania w sytuacjach awaryjnych jest błędne. Utwierdza ono ucznia w przekonaniu, że tylko takie lądowanie jest prawidłowe, co może prowadzić w sytuacji awaryjnej do wykonywania przez niego niebezpiecznych manewrów na małej wysokości. W sytuacji awaryjnej uczeń ma wykonać lądowanie przede wszystkim bezpiecznie i nie ma znaczenia, na której części lotniska się ono odbędzie.

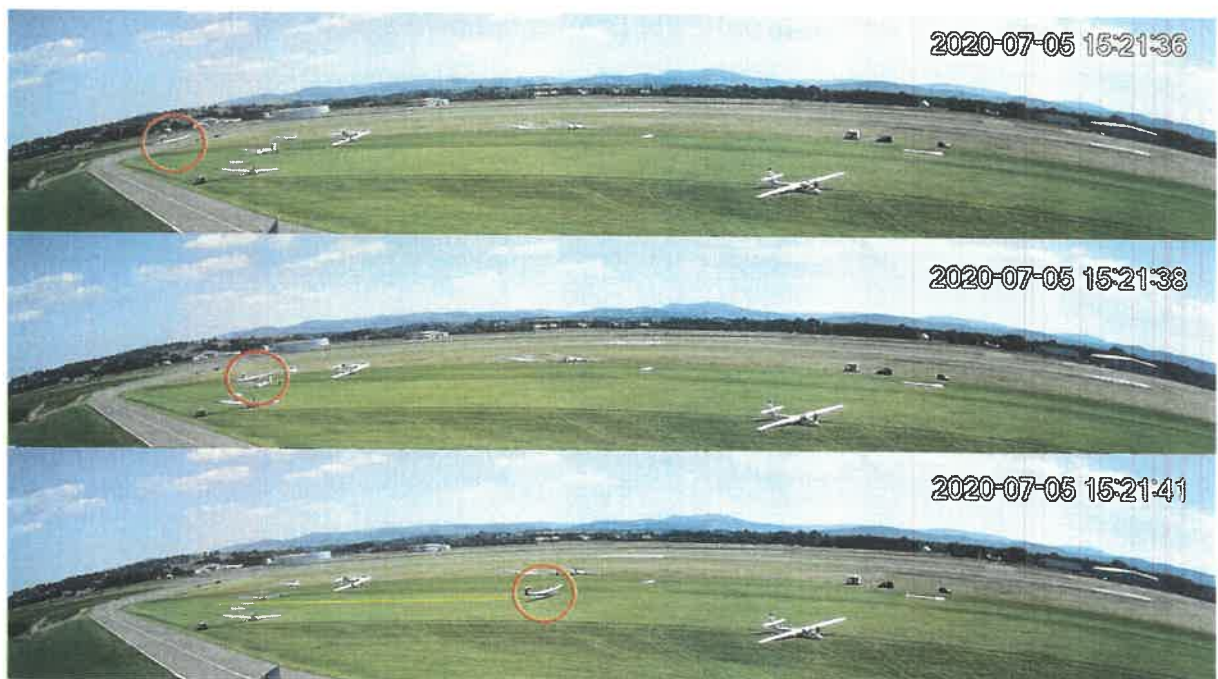
**ETAP 3.** W chwili, kiedy Puchatek 1 kończył dobieg, na prostej do lądowania zgłosił się uczeń lecący szybowcem Pirat. Po 30 sek. przeleciał na niewielkiej wysokości i w niewielkiej odległości od ściąganego z pasa startowego Puchatka 1, a następnie prawidłowo przyziemił między dolnym ogranicznikiem, a literą T (rys. 8).

Rys. 8. Zarejestrowane lądowanie szybowca Pirat [źródło: Zarządzający lotniskiem]

Zdaniem kierującego badaniem kierujący lotami powinien zwrócić uczniowi uwagę na sytuację na pasie startowym i nakazać mu (drogą radiową) lądowanie z przelotem, tak aby przeleciał na bezpiecznej wysokości nad znajdującymi się na progu pasa szybowcami.
