## PAŃSTWOWA KOMISJA BADANIA WYPADKÓW LOTNICZYCH

### Informacja o zdarzeniu [raport]

Numer ewidencyjny zdarzenia:	<b>0733/11</b>			
Rodzaj zdarzenia:	<b>WYPADEK</b>			
Data zdarzenia:	<b>28 czerwca 2011 r.</b>			
Miejsce zdarzenia:	<b>Ruda, powiat krotoszyński</b>			
Rodzaj, typ statku powietrznego:	<b>Szybowiec SZD-48-3 Jantar Std 3</b>			
Dowódca SP:	<b>Pilot szybowcowy</b>			
Liczba ofiar / rodzaj obrażeń:	<i>Śmiertelne</i>	<i>Poważne</i>	<i>Lekkie</i>	<i>Bez obrażeń</i>
	-	-	-	<b>1</b>
Nadzorujący badanie:	<b>Jerzy Kędzierski (do 10.11.2016 r.)/ Patrycja Pacak (od 08.01.2018 r.)</b>			
Podmiot badający:	<b>PKBWL</b>			
Skład zespołu badawczego:	<b>NIE WYZNACZONO</b>			
Forma dokumentu zawierającego wyniki:	<b>Informacja o zdarzeniu (raport)</b>			
Zalecenia:	<b>NIE</b>			
Adresat zaleceń:	<b>NIE DOTYCZY</b>			
Data zakończenia badania:	<b>13 lutego 2018 r.</b>

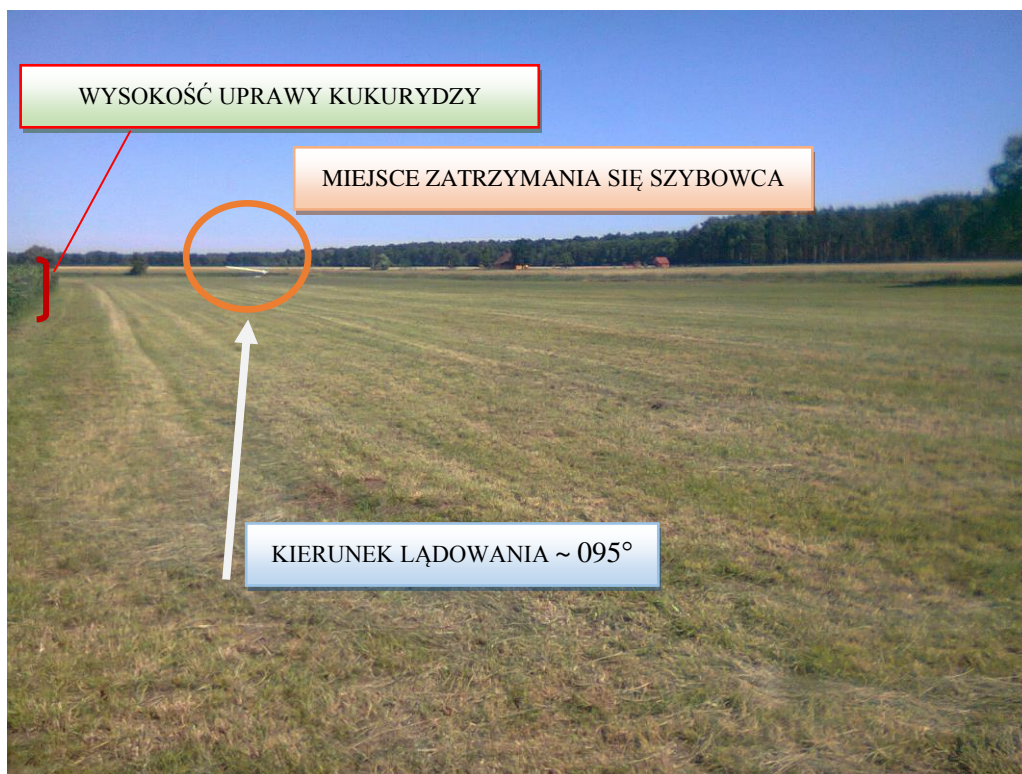
W dniu 28.06.2011 r. pilot szybowcowy wykonywał lot w ramach IX Krajowych Zawodów Szybowcowych w Lesznie. Po stwierdzeniu zaniku „noszeń” termicznych, znajdując się na wysokości około 550 m nad miejscowością Ruda, pilot wybrał pole do lądowania w terenie przygodnym. Informację o swoich zamiarach przekazał drogą radiową do znajdującego się w pobliżu szybowca. Pilot wykonał krąg nad wybranym miejscem lądowania, planując przyziemienie na jego skraju (zaraz za znajdującą się przed polem uprawą kukurydzy) i po przekątnej (Rys.1).

*Rys. 1 Widok miejsca zdarzenia – od strony podejścia do lądowania [fot. pilot]*

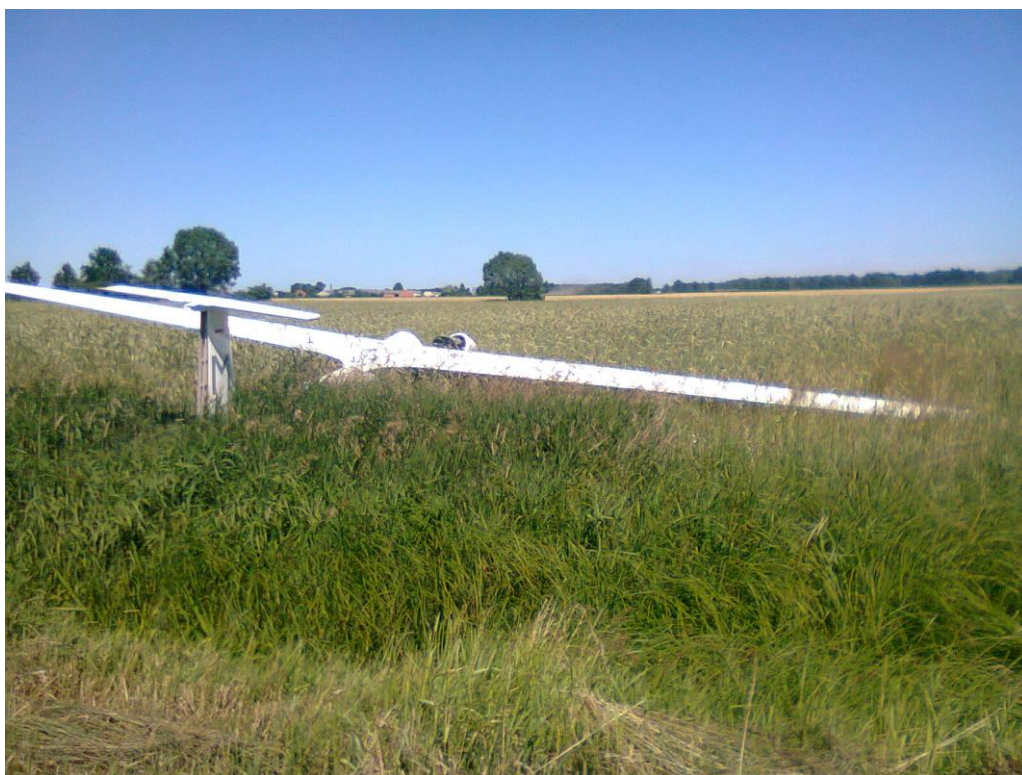
*Rys. 2 Miejsce zatrzymania się szybowca [fot. pilot]*

Około godziny 15:07 LMT nastąpiło przyziemienie na wybranym polu porośniętym skoszoną trawą w odległości około 40 m od jego początku. W końcu dobiegu szybowiec wytoczył się poza wybrane pole wpadając w rów znajdujący się pomiędzy polami (Rys.2). Spowodowało to gwałtowne jego zatrzymanie i uszkodzenie (w tym oddzielenie się steru kierunku). Pilot nie odniósł żadnych obrażeń.
