PAŃSTWOWA KOMISJA BADANIA WYPADKÓW LOTNICZYCH

Informacja o zdarzeniu [raport]

Numer ewidencyjny zdarzenia:	656/16			
Rodzaj zdarzenia:	INCYDENT			
Data zdarzenia:	16 kwietnia 2016 r.			
Miejsce zdarzenia:	Chrcynno – lądowisko EPNC			
Rodzaj, typ statku powietrznego:	spadochron tandem Hop 330			
Znak rozpoznawczy SP:	nie dotyczy			
Użytkownik / Operator SP:	organizator skoków			
Dowódca SP:	skoczek spadochronowy			
Liczba ofiar / rodzaj obrażeń:	<i>Śmiertelne</i>	<i>Poważne</i>	<i>Lekkie</i>	<i>Bez obrażeń</i>
				2
Nadzorujący badanie:	Tomasz Kuchciński			
Podmiot badający:	organizator skoków			
Skład zespołu badawczego:	nie wyznaczano			
Zalecenia:	NIE			
Adresat zaleceń:	NIE DOTYCZY			
Data zakończenia badania:	24 czerwca 2016 r. r.

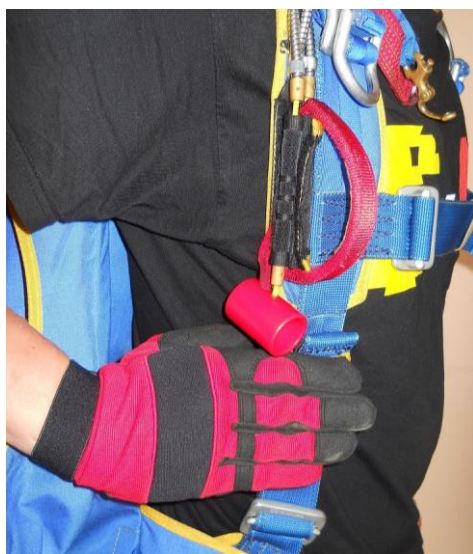
Fot.1. Zdjęcie udostępnione PKBWL.

Układ uchwytych na prawej taśmie uprzęży w systemie NEXT.

Nad dłonią skoczka znajduje się uchwyt w kształcie tulei do zwalniania drogue = otwierania czaszy głównej.

Powyżej tulei znajduje się uchwyt w kształcie pętli służący do wyczepiania taśm nośnych czaszy głównej, którego pociągnięcie również zwalnia drogue.

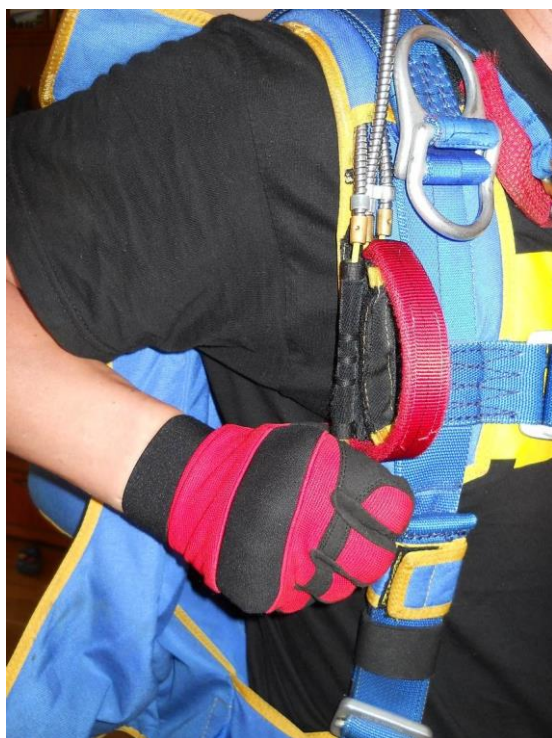
Fot. 2 Symulacja zdarzenia. Zdjęcie udostępnione PKBWL.

Skoczek sięgnął do drugiego uchwyty otwierania czaszy głównej, położonego na prawej taśmie uprzęży spadochronu (fot.2).

Pociągnął za uchwyt i pomimo dużego oporu poczuł, że uchwyt trochę się przesunął.

Po zdarzeniu skoczek wraz z układaczem przeprowadzili na ziemi próbę wyciągania uchwytów otwierania czaszy głównej. Po prawidłowym zamknięciu pokrowca i pociągnięciu taśmy drogue z siłą około 295 N (30 kG) w kierunku działania drogue, każdy z uchwytów można było wyciągnąć, chwytając tylko dwoma palcami. Układacz nie był w stanie przypomnieć sobie, w jaki sposób podpiął drogue, że spowodowało to zablokowanie uchwytów. Prawdopodobną przyczyną zablokowania lewego i utrudnienia wyciągnięcia prawego uchwytu otwierania czaszy głównej było nieprawidłowe poprowadzenie kabli.

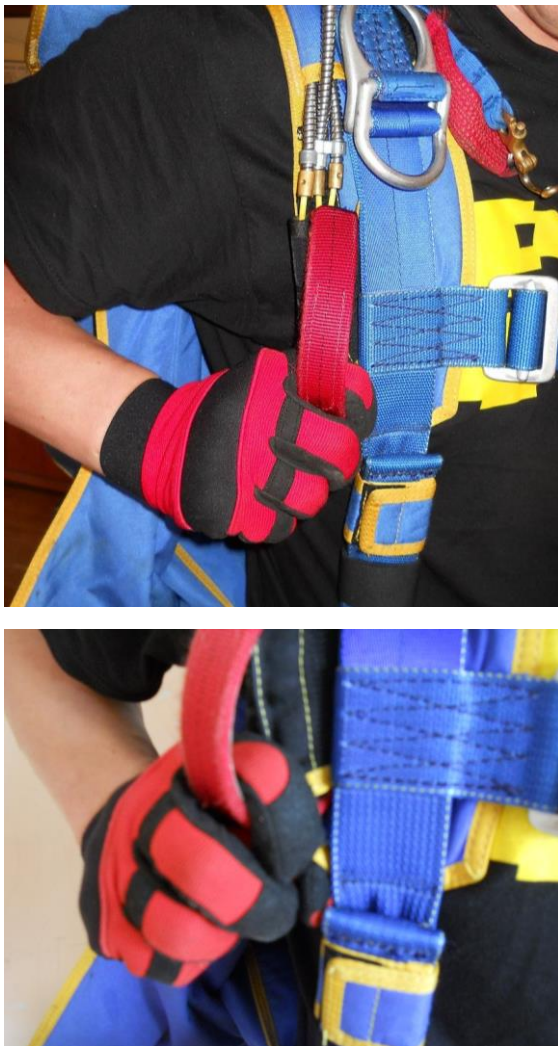
Fot. 3 i 4. Symulacja zdarzenia. Zdjęcia udostępnione PKBWL.

Skoczek ponownie, wygodniej chwycił za uchwyt by pociągnąć go jeszcze raz i z większą siłą. Prawdopodobnie podczas tego drugiego chwycenia za uchwyt, w sposób niezamierzony wsunął palec wskazujący w pętlę uchwytu wyczepiania taśm nośnych (fot 3 i 4).

Po bardzo mocnym pociągnięciu za oba uchwyty nastąpiło zwolnienie drogue i zainicjowanie otwarcia czaszy głównej oraz zwolnienie zamków trzykółkowych i oddzielenie się czaszy głównej od pokrowca. System RSL zainicjował otwarcie czaszy zapasowej spadochronu.

W ocenie skoczka, do niezamierzonego wyciągnięcia uchwytu wyczepiania taśm nośnych podczas próby otwarcia czaszy głównej doszło z powodu użycia dość grubych rękawic, przez które nie czuł dokładnie tego, co trzymał w dłoni. Ponadto, działał w stresie spowodowanym zablokowaniem systemu otwierania czaszy głównej.
