## PAŃSTWOWA KOMISJA BADANIA WYPADKÓW LOTNICZYCH

### Informacja o zdarzeniu [raport]

Numer ewidencyjny zdarzenia:	<b><i>1667/17</i></b>			
Rodzaj zdarzenia:	<b><i>INCYDENT</i></b>			
Data zdarzenia:	<b><i>18 lipca 2017 r.</i></b>			
Miejsce zdarzenia:	<b><i>Poznań Kobylnica (EPPK)</i></b>			
Rodzaj, typ statku powietrznego:	<b><i>Samolot Extra EA 300/L</i></b>			
Liczba ofiar / rodzaj obrażeń:	<i>Śmiertelne</i>	<i>Poważne</i>	<i>Lekkie</i>	<i>Bez obrażeń</i>
	-	-	-	<b><i>1</i></b>
Nadzorujący badanie:	<b><i>Patrycja Pacak</i></b>			
Podmiot badający:	<b><i>UŻYTKOWNIK</i></b>			
Skład zespołu badawczego:	<b><i>NIE WYZNACZONO</i></b>			
Forma dokumentu zawierającego wyniki:	<b><i>Informacja o zdarzeniu (raport)</i></b>			
Zalecenia:	<b><i>NIE</i></b>			
Adresat zaleceń:	<b><i>NIE DOTYCZY</i></b>			
Data zakończenia badania:	<b><i>28 listopada 2017 r.</i></b>

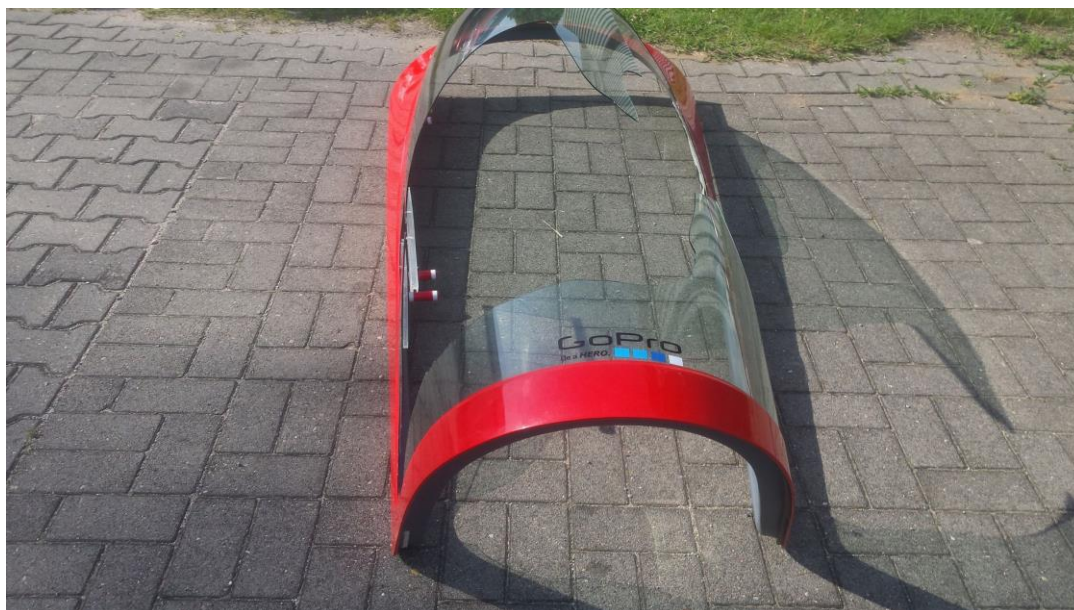
wykonał zakręt o 90°, w celu ustawienia samolotu prostopadle do osi pasa i oczekiwania na start. Ponieważ pilot szybowca dał znak ręką, potwierdzając swoją gotowość do startu, pilot samolotu rozpoczął zakręt w lewo z zamiarem ustawienia się w osi podłużnej szybowca. Wraz ze zwiększeniem otwarcia przepustnicy nastąpiło zwiększenie prędkości strug powietrza opływających kadłub i w konsekwencji samoczynne otwarcie się owiewki kabiny. Owiewka kabiny spadła na prawą stronę kadłuba samolotu, ulegając uszkodzeniu (Rys. 1). Rama owiewki nie uległa uszkodzeniu. Ponadto na zawiasach nie było widocznych pęknięć i uszkodzeń, a przy próbie działania zamków nie stwierdzono zacięć.

Rys. 1 Owiewka kabiny po zdemontowaniu z samolotu Extra EA 300/L [źródło: Użytkownik]

**Prawdopodobną przyczyną zniszczenia owiewki kabiny było nieprecyzyjne zamknięcie kabiny.**

Niewykonanie sprawdzenia zamknięcia kabiny poprzez próbę uniesienia owiewki ręką.

Postanowiono zwrócić uwagę na sposób zamykania kabiny w samolotach Extra eksploatowanych w Aeroklubie Poznańskim. Podczas wstępnego szkolenia na typ statku powietrznego należy szczególną uwagę zwracać na prawidłowe sprawdzanie zamknięcia kabiny, jak i wdrażać nawyk sprawdzenia zamknięcia kabiny poprzez próbę uniesienia owiewki ręką.

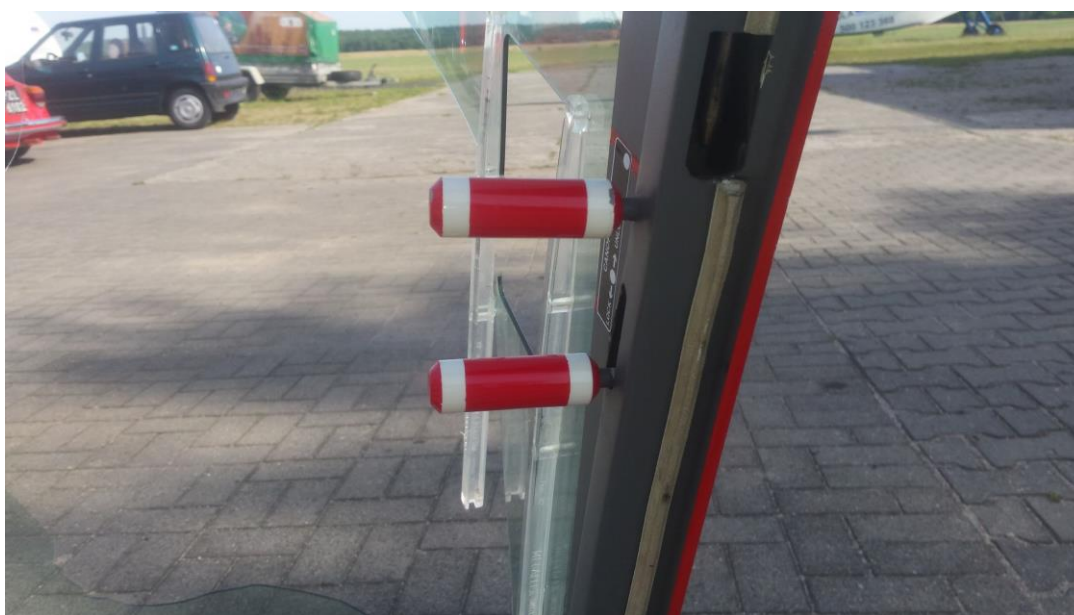
W samolocie Extra EA 300/L zamknięcie kabiny polega na przymknięciu owiewki oraz zablokowaniu jej uchwytem zamka zapobiegającym otwarciu się kabiny w locie (Rys. 2).

Rys. 2 Widok szczegółowy zamka zabezpieczającego owiewkę kabiny [źródło: Użytkownik]

Prawidłowe zablokowanie owiewki kabiny wymaga przymknięcia owiewki, ściśnięcia uchwytu, dociśnięcia owiewki do burty samolotu i następnie zwolnienia uchwytu. Uchwyt powinien być w pozycji „zablokowany” oznaczonej kolorem czerwonym na wewnętrznej krawędzi ramy owiewki. Dobrą praktyką jest sprawdzenie zamknięcia kabiny poprzez próbę uniesienia owiewki ręką.
